Revelveien 12, 8626 MO | RANA

**3-roms selveierleilighet | 2. etasje

Befaringsdato: 08.10.2025

Rapportdato: 24.11.2025

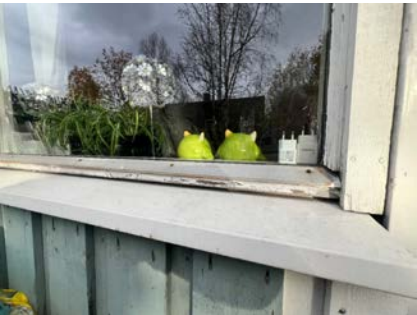
- Det er påvist at enkelte vinduer er vanskelig å åpne/lukke.
- Det er påvist vinduer med fukt/råteskader.

Soveromsvindu er fuktskadet og vanskelig å stenge. Baderomsvindu er fuktskadet.

- Det må påregnes noe vedlikehold og at enkelte vinduer må skiftes ut.
- Vinduer med råteskader må erstattes med nye.

**Kostnadsestimat: 10 000 - 50 000**

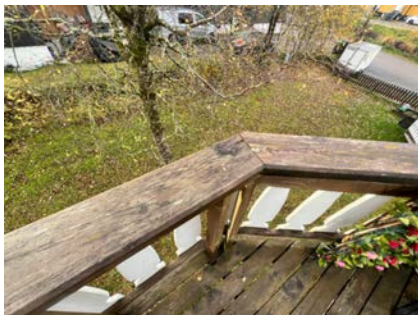
- Utvendig - Balkonger, terrasser og rom under balkonger  
Avvik: • Rekkverket er for lavt i forhold til dagens krav til rekkverkshøyder.  
Rekkverkshøyde er 86cm. Dagens krav er 1m.

- Det er ikke krav om utbedring av rekkverkshøyde opp til dagens forskriftskrav.
- Vedlikehold av overflater

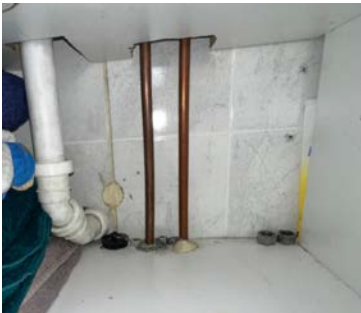
### TG 2 Sanitærutstyr og innredning

- Det er påvist riss/sprekker i utstyr på våtrommet.

Det er riss i servant.

- Riss er vanligvis overfladiske skader i servantens overflate eller glasur. Konsekvensene av riss er hovedsakelig kosmetiske.

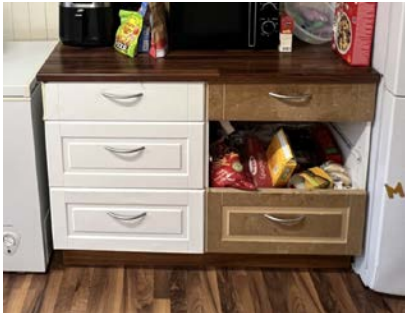
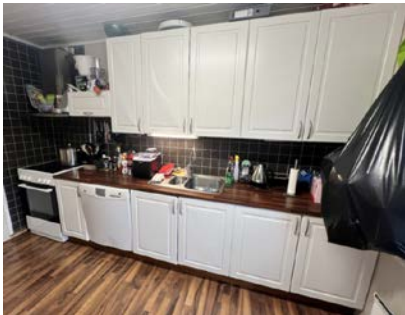
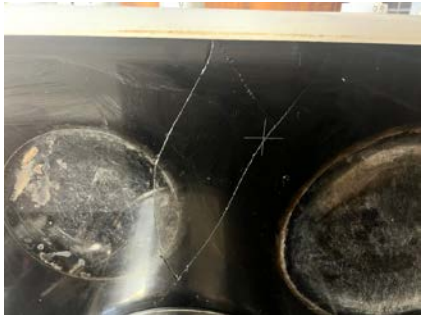
- Det er påvist skader på overflater/kjøkkeninnredning utover normal slitasjegrade.

Det er skader i/løs laminat på noen fronter samt noen fronter mangler laminat.

Det skade/bulk i front på oppvaskmaskin.

- Platetopp må byttes.

**Kostnadsestimat: Under 10 000**

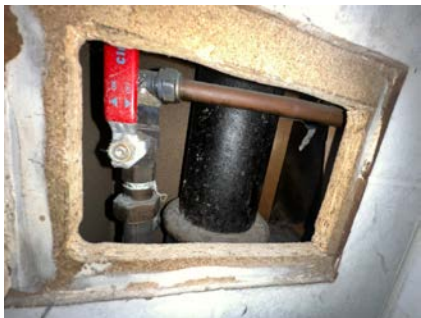
#### TG 2 Avløpsrør

Det er synlige avløpsrør av plast tilkoblet hovedstamme av soil.

- Det er ikke behov for utbedringstiltak siden anlegget fungerer i dag, men ut ifra alder kan skader plutselig oppstå på eldre anlegg.

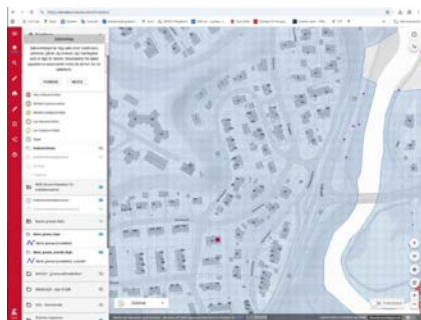
### TG 2 Utvendige vann- og avløpsledninger

Utvendige avløpsrør er av ukjent type og alder. Det er offentlig avløp via private stikkledninger.

- Det er ikke behov for utbedringstiltak siden anlegget fungerer i dag, men ut ifra alder kan skader plutselig oppstå på eldre anlegg.
