Tilstandsrapport

Skolebygning Valhall

Milandvegen 52, 3658 MILAND

Befaringsdato: 27.05.2024

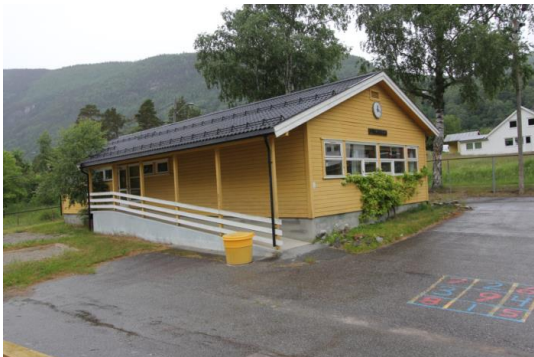
TG 1 Takteking

Tak tekket med ståltakplater.

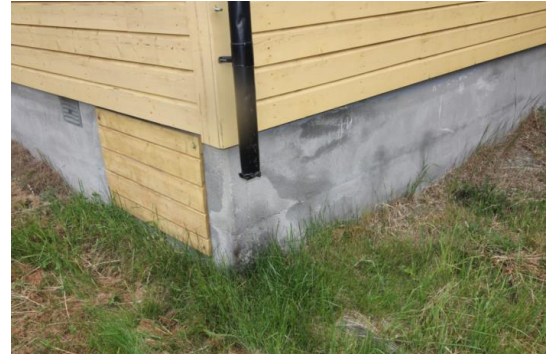
Nedløp fra takrenne avslutte over bakke

- Det må foretas tiltak for å lukke avviket.
- Det bør lages system for bortledning av vann fra taknedløp ved grunnmur.

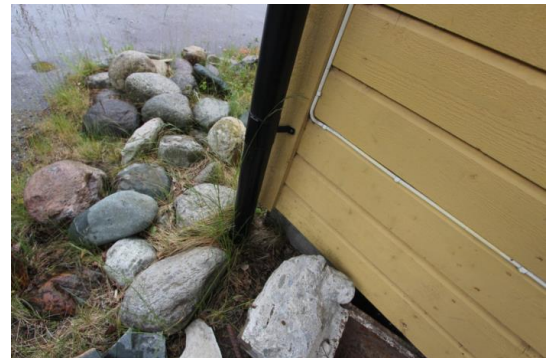
Nedløp tilordnet i bakke.

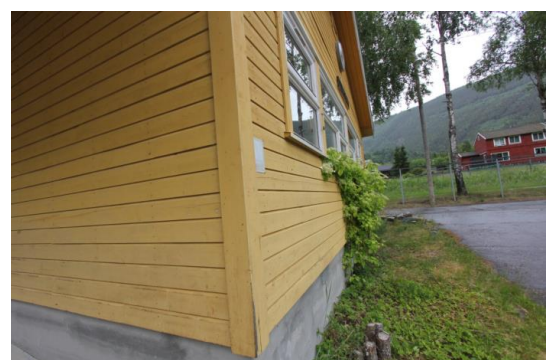
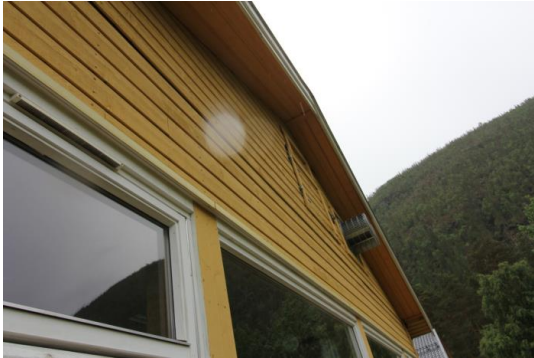
Det er antydning til noe værslitte overflater, noen vridninger med krympinger registrert dels på gavler, slitt utvendig overflate behandling. Noen skader med slitasjer hjørnekasser,

Utvendig kledning med behandling.

Det ansees som behov for utbedringer med behandlinger av utvendige fasader, noen utbedringer på skader med vridninger på kledning.

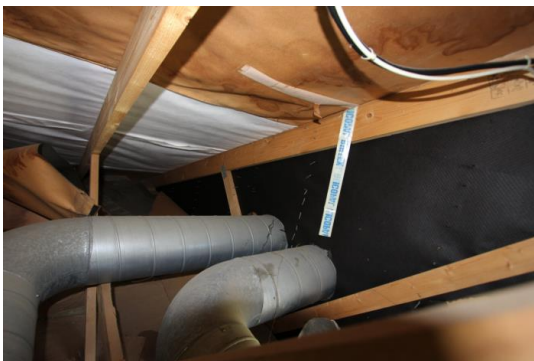
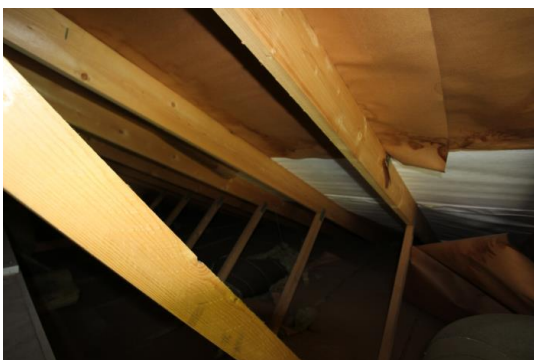
Takkonstruksjon med undertak.

- Lufting/ventilering bør forbedres.

Det bør utbedres lufting til konstruksjonen.

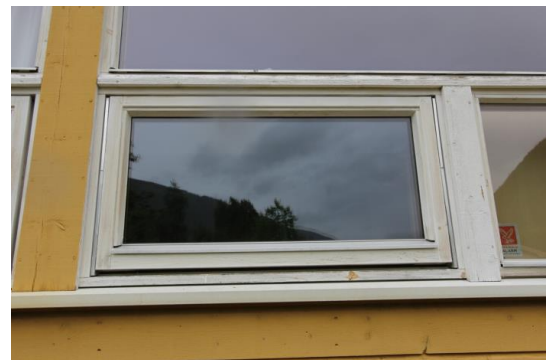
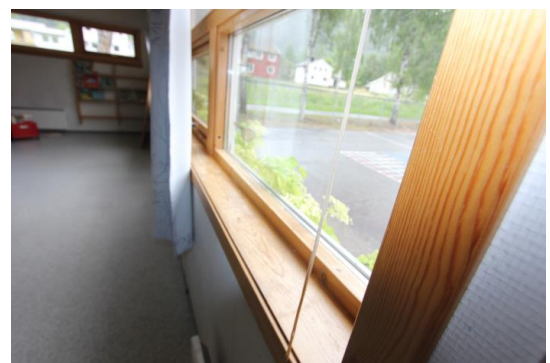
- Det er påvist at enkelte vinduer er vanskelig å åpne/lukke.
- Karmene i vinduer er slitte og det er sprekker i trevirket.

Utvendig vindu med malt ramme.

Innvendig vindu med foring.

- Vinduer må justeres.
- Andre tiltak:
- Det må påregnes noe vedlikehold og at enkelte vinduer må skiftes ut.

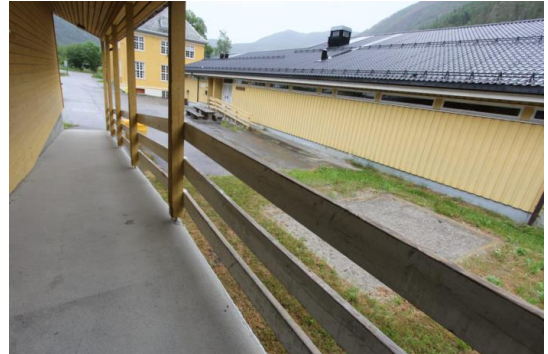
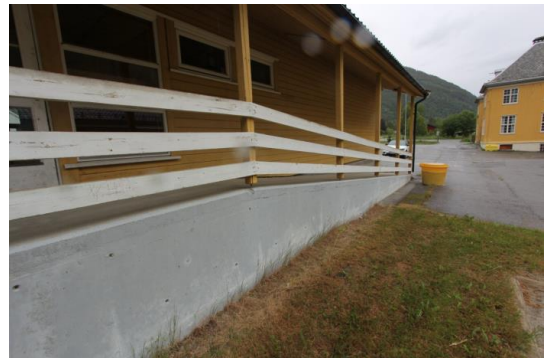
Det ansees behov for oppgraderinger av rekkverk, rekkverk tilfredsstiller ikke til dagens krav med åpninger mellom rekkverket.

Betongstøpt rampe til hovedinngang.

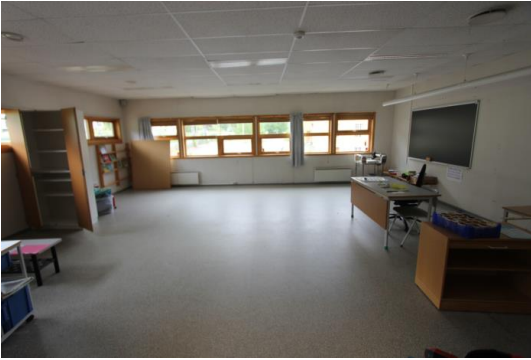
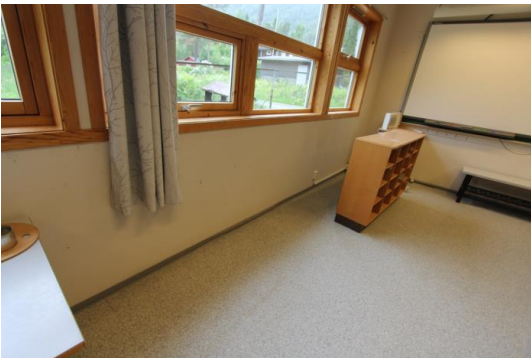
- Det er stedvis påvist synlige skader på overflater.
- Overflater har en del slitasjegrad utover det en kan forvente.

Det er registrert brukerslitasjer på innvendige overflater, noen hull med skader i veggplater. Himlinger med ujevnheter, løse plater og skader i plater, noen svake tilpasninger skinner til systemhimlinger.

Innendig overflater.

Det er konkludert med større utbedrings behov på innvendige overflater.

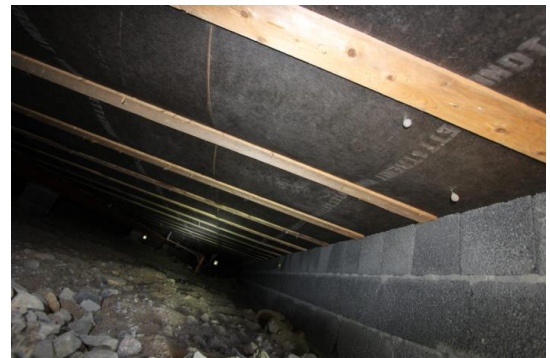
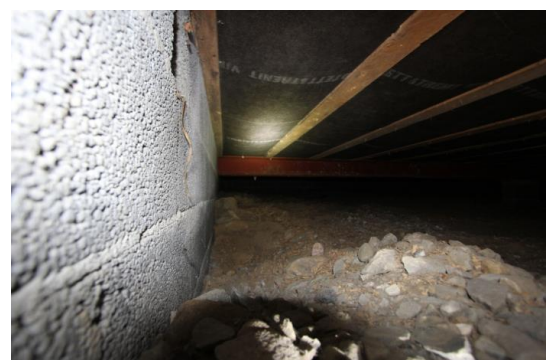
- Det er ikke tilfredsstillende ventilering av krypkjeller.
- Det er påvist skader på konstruksjoner i krypkjeller som er forårsaket av råte eller sopp.
- Det er stedvist påvist fuktinnvirkning som tilsier at konstruksjonen kan ha fuktskader.

Krypkjeller med registrert hengende Tønnesopp.

Krypkjeller med registrert hengende Tønnesopp

- Andre tiltak:
- Overvåk konstruksjonen jevnlig. Avviket kan medføre behov for tiltak, men bør observeres over tid.
- Bedre ventilering må etableres.
- Påviste skader må utbedres.
- Gjennomføre ytterligere undersøkelser og foreta utbedring av skade.
- Konstruksjonene må sikres mot råte, sopp og skadedyr.

Det anbefales videre kontroll av krypkjeller med tiltak med behov for ventilering av krypkjeller, det kan antydes jord fukt i krypkjeller som danner synlig Tønnesopp under stubbelofts plater som indikerer soppskade.

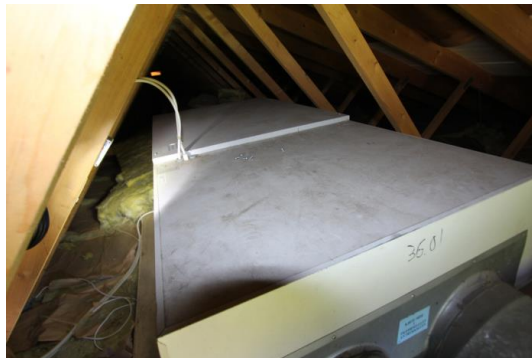
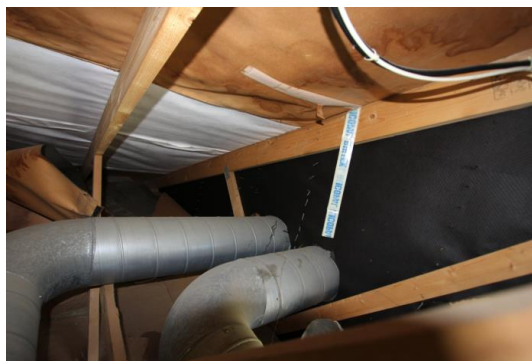
Det er montert ventilasjonsanlegg i bygningen, ventilasjonsaggregat montert på loft. Ved befaring var ventilasjonsanlegget ikke i bruk. Det anbefales videre kontroll av ventilasjonsanlegget ved videre bruk av bygningen.

Ventilasjonsaggregat montert på loft.

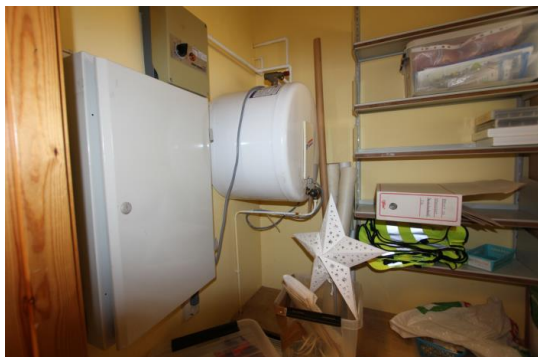
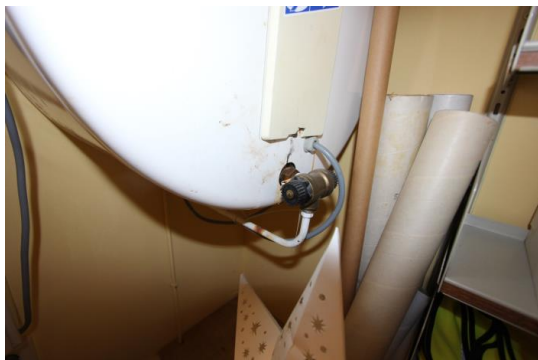
Det er registrert veggmontert bereder med lekkasje ut fra påkobling, vvs tanken er 33 år gammel konkludert over forventet brukstid.

Veggmontert vvs tank.

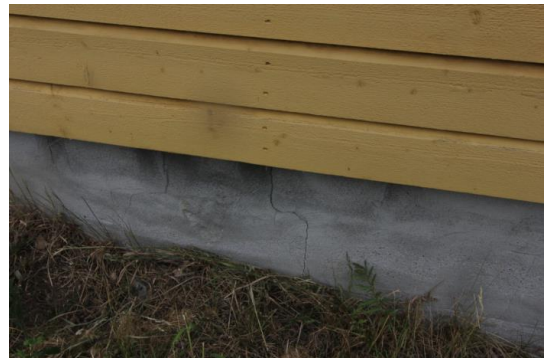
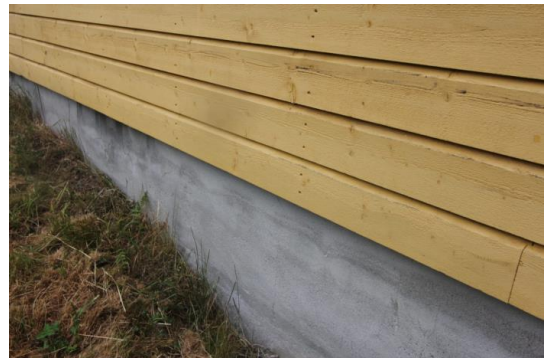
- Det er registrert skråriss som er symptom på setninger.
- Grunnmuren har sprekkdannelser.

Det er registrert flere sprekker variert i grunnmur, avskallinger i pusset flater enkle steder.

Leca grunnmur med puss med registrert sprekker.

Det anbefales lokal utbedring av sprekker.

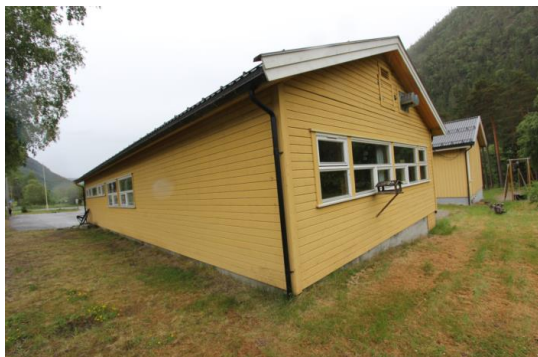
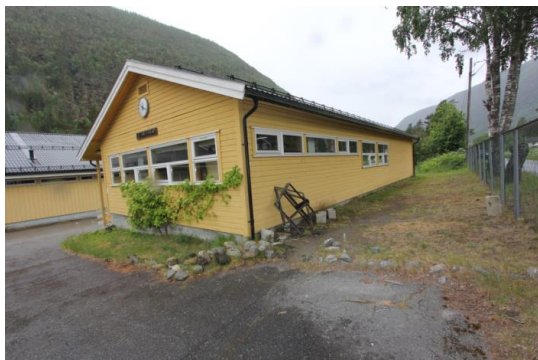
Deler av bygningen ligger nær bakke, kan være utsatt for fukt fra grunn.

Utvendig terrengforhold.
