Tilstandsrapport

Skole bygning

Milandvegen 58, 3658 MILAND

Befaringsdato: 27.05.2024

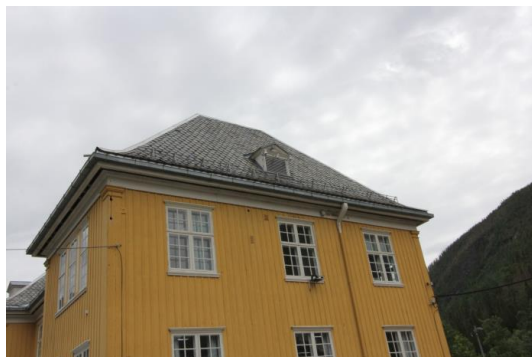
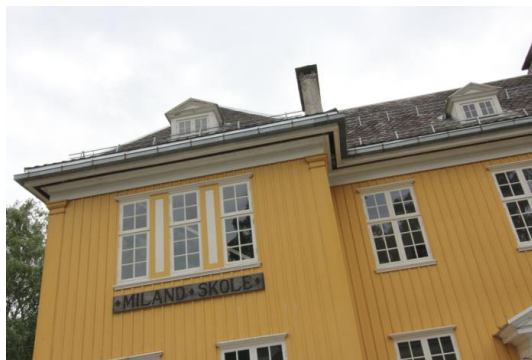
Det er registrert noen skader med løsnet manglende skifer steiner på tak.

Tak tekket skiferstein.

- Lokal utbedring må utføres.

Det ansees som nødvendig tiltak med reparasjoner av manglende skifer steiner.

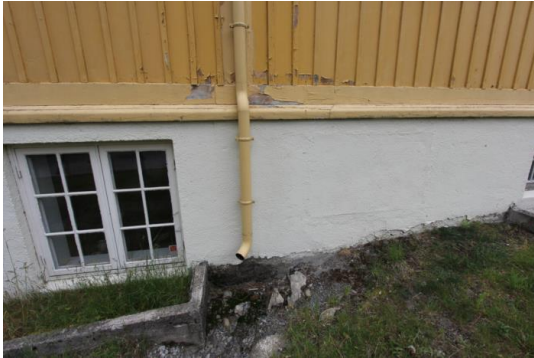
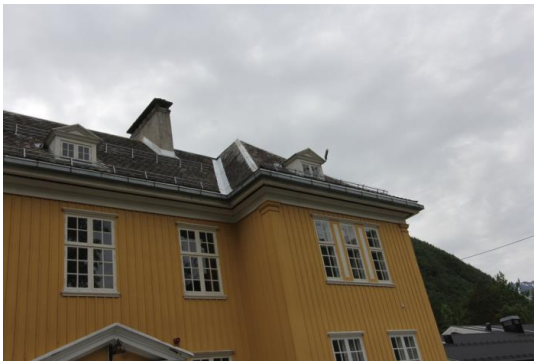
Det er registrert montert firkant renner som takrenner skjøtet med popp nagler, kummer med overgang til nedløp av firkant tilpasset runde nedløpsrør. Det er ukjent årgang på takrenner med nedløp, det er registrert noen variert antydning alder på nedløpsrør. Takrenne kroker til firkant renne kan antydes med noe rust utslag.

Taknedløp avsluttet over bakke.

Skifertak med firkantrenner.

- Overvåk tilstanden jevnlig. For å få tilstandsgrad 0 eller 1 må beslag/renner/nedløp skiftes ut, men tidspunktet for når dette er nødvendig er vanskelig å si noe om.
- Andre tiltak:
 - Det bør lages system for bortledning av vann fra taknedløp ved grunnmur.
 - Det må foretas tiltak for å lukke avviket.

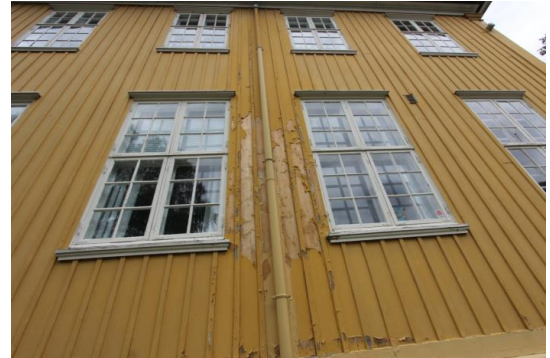
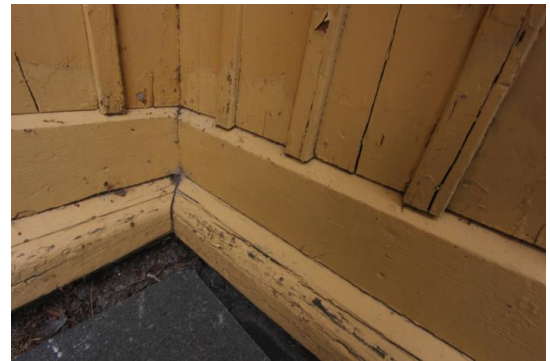
- Det er påvist spredte råteskader i bordkledningen.
- Det er avvik:

Det er registrert overflate slitasje med avskallinger i malt overflate, sprekker, vridninger og værslitt kledning flere steder på utvendige fasader.

Det er ved stikkprøver registrert antydning til noen råteskader på vannbord, antydning noen enkle råteskader overgang vannbord til kledning variert rundt bygningen. Runde stolper til tak utbygg ved hovedinngang registrert med råteskader.

Utvendig vegg fasader

Trebrett med overgang til kledning.

- Råteskadet trekledning må skiftes ut.
- Andre tiltak:
- Tiltak:

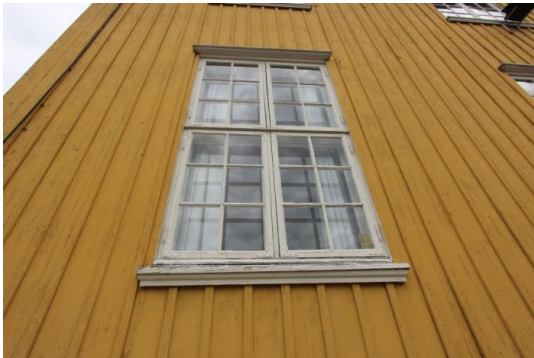
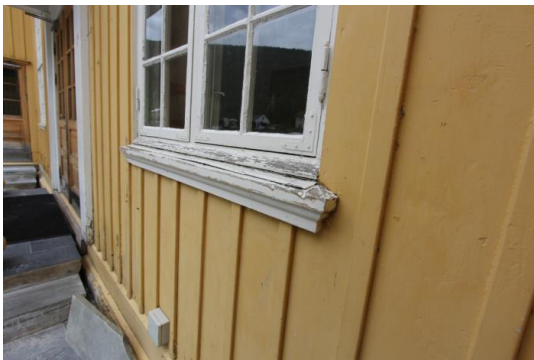
- Karmene i vinduer er slitte og det er sprekker i trevirket.

Utvendig vinduer er registrert med større slitasjer/ værslitte med skader og avskallinger i behandlinger, noen antydning til råteskader enkle steder på belistning rundt vinduer utvendig. innvendig er det registrert variert vedlikehold, flere vinduer med avskallinger og slitasjer i malte overflater.

Det er konkludert med større vedlikeholds behov på store deler av vinduer i bygningen, det er registrert flere vinduer med enkle glass. Noen vinduer tildekket med plater av ukjent årsak.

Vinduer registrert av variert type og alder.

Værslitt behandling av vindusrammer.

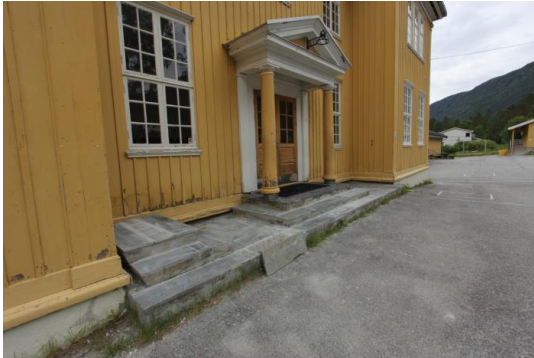
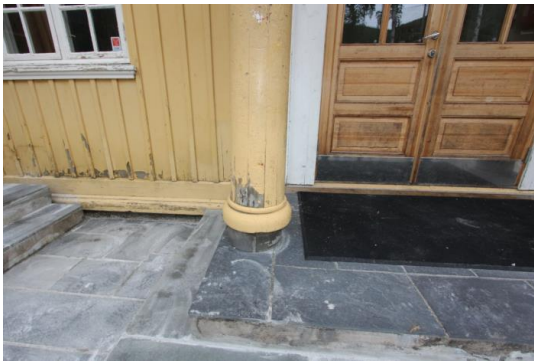
Det er registrert antydning til noen løsnet fuger mellom skifersteinheller, noen mindre sprekker i betong med antydning til vann inntrenginger i betong. Det kan antydes utført noen tiltak med reparasjoner og vedlikehold på trappen gjennom tid.

Trappeløsning til hovedinngangen.

Trappeløsning med skifer heller.

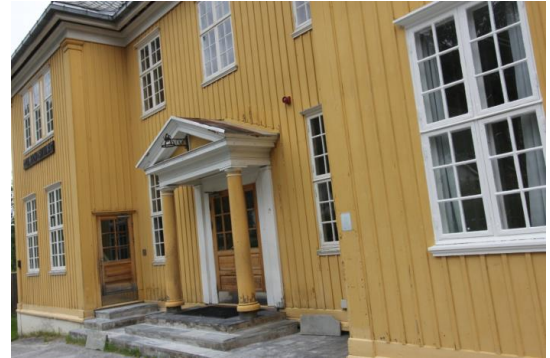
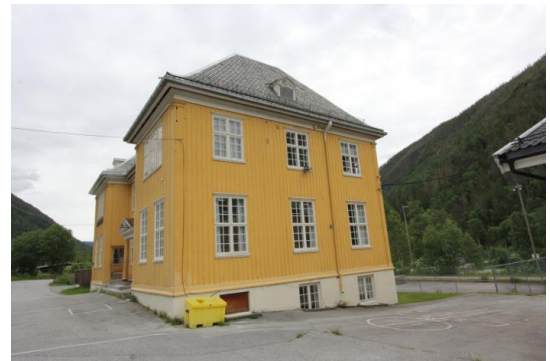
Utvendige fasader er registrert med stort behov for vedlikehold og utbedringer av skader og overflatebehandlinger. Det er registrert antydninger til råteskader med større slitasje flere steder på utvendige overflater som lekter og kledning dels mot vannbord. Omramninger rundt vinduer med slitt skadet belistninger flere steder.

Det er særpreget takoverbygg ved hovedinngangen oppført med rund stokker, særpreget utsmykket takoverbygg tildekket med blikk tak. Taket er registrert med vannskader, noen råteskader registrert på ender og rundt undertaket med belistning, råteskader i bærende rund stokker, større slitasje i maling. Taket er konkludert med TG3.

Utvendige malte fasader.

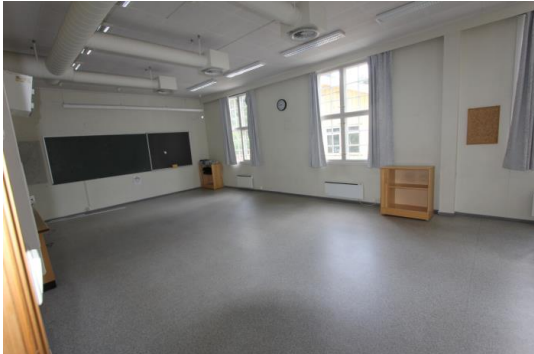
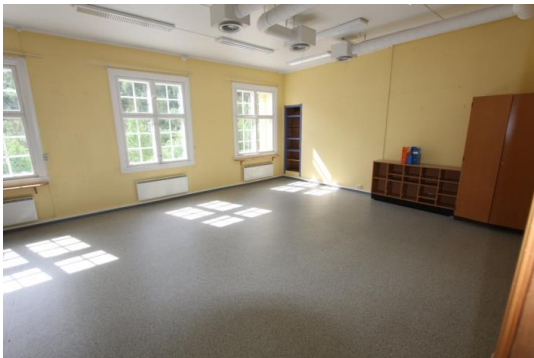
- Det er påvist skader på overflater.

Det er registrert noen overflate slitasje på gulv belegg, Vegg plater variert med registrert skader og bruker slitasje, noen registrerte punkter etter fjerning/ ombygning av elektriske punkter og kabler. Himlinger med noe varierte overflater med registrert sprekker og noen ujevnheter variert i bygningen.

Det er registrert noen overflate slitasje som forventet, det kan antydes noe manglende vedlikehold konkludert etter lengre tids bruk.

Innvendige overflater.

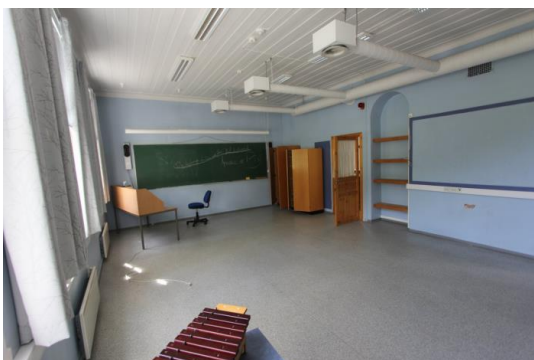
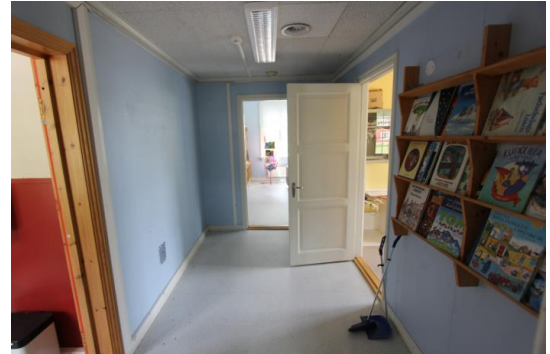
Gulver er registrert tilnærmet rette med kun mindre avvik på høydeforskjeller etter at gulv overflater er nivellert for kontroll. Det er registrert/ antydnet noen overflate slitassjer etter tids bruk på gulv belegg,

Gulv overlater med etasjeskille.

Gulv overlater med etasjeskille

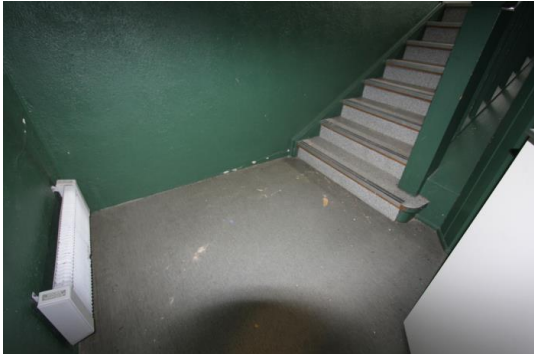
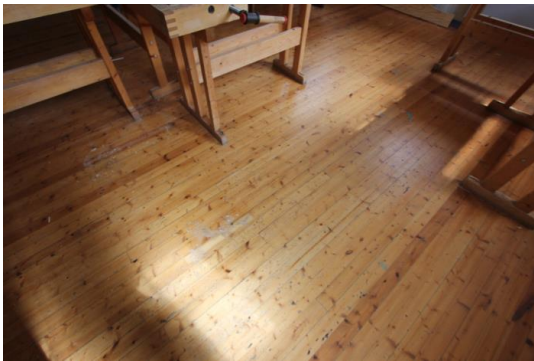
Det er registrert noen antydninger til fukt under belegg, støpt gulv antatt direkte på grunn.

Det er ved fukt målinger registrert fukt under belegg i gang mot yttervegg, store deler av gulver i etasjen har tilfarer direkte på betong støpt gulv som kan være utsatt for fukt forstyrrelser gjennom grunn enkle steder dels mot yttervegger. Det anbefales utvidet sjekk av gulv på grunn i underetasje/ kjeller dette pga indikasjon på registrert fukt under belegg direkte på betong gulv.

Gulvbelegg på støpt dekke.

Furu lakkert gulvbord på tilfarere.

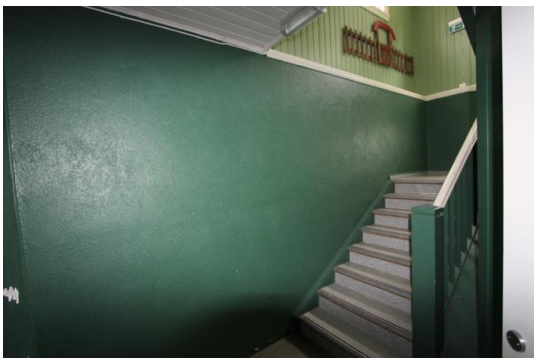
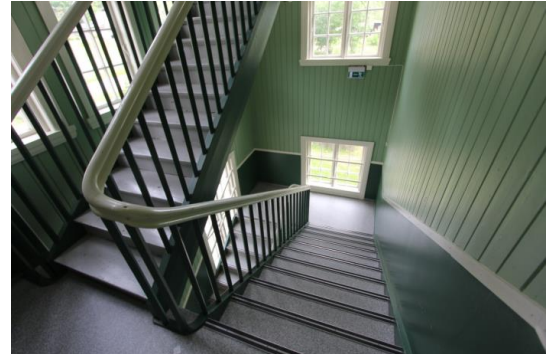
Håndløper antatt ikke krav på byggetidspunktet.

Trappeløsning til kjeller.

Trappeløsning mellom etasjene.

- Håndløper bør monteres, men det var ikke krav på byggetidspunktet.
- Andre tiltak:

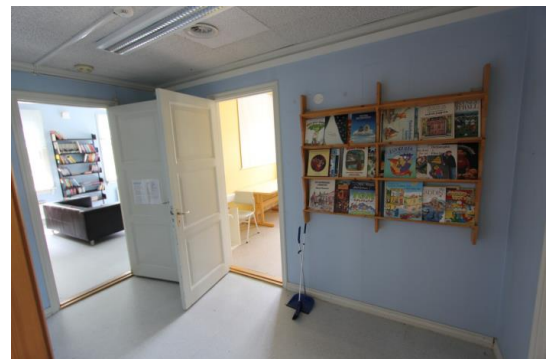
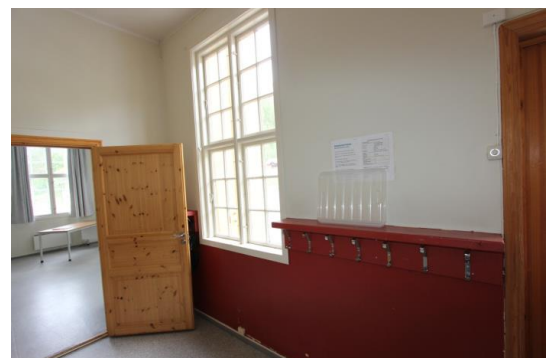
Det er registrert noen varierte alder på innvendige fyllingsdører, noe variert behandlet dører med maling og trehvite furu dører, det er registrert brukerslitasje, skader i maling, slitasjer i låse kasser dels i eldre dører, noen manglende justeringer av enkle dører.

Innvendige malte fyllingsdører.

Innvendige furu fyllingsdører.

- Det må foretas tiltak for å lukke avviket.

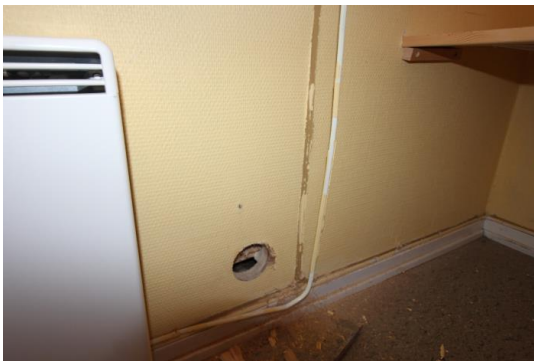
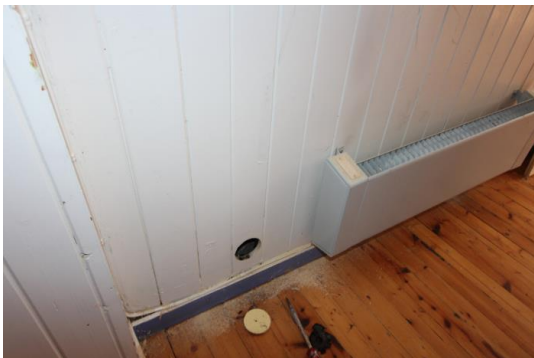
Det er utført hulltaking i utforet vegger mot grunnmur i underetasje/kjeller i klasserom og sløydsal, det er registrert fukt mellom grunnmur og utlektet vegger tildekket med panel og plater. Fukt inntrengningen er konkludert gjennom ikke vannsikret drenert grunnmur.

Hulltaking i vegg klasserom kjeller.

Hulltaking i vegg sløydsal kjeller.

- Det må foretas tiltak for å lukke avviket.

Det er behov for tiltak med drenering av grunnmur etter påvist fukt inntrengningen gjennom grunnmur.

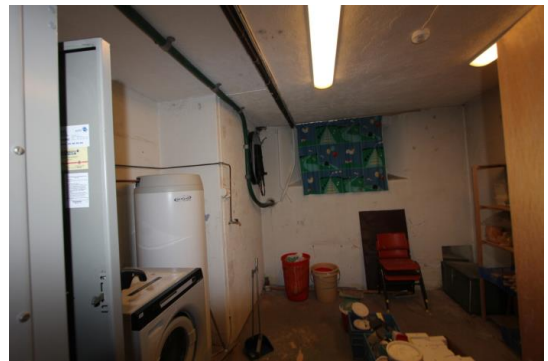
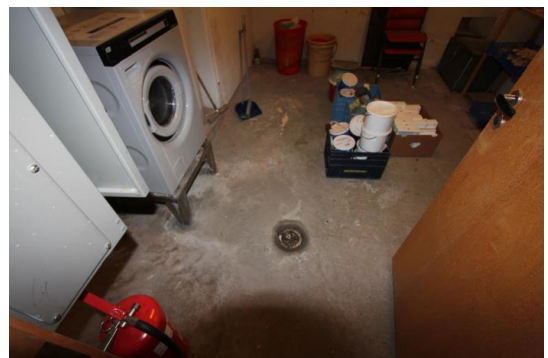
Vaskerom kjeller.

- Våtrommet må totalrenoveres. Alle forhold med tettesjikt, våtsone, sluk m.m. må dokumenteres.
- Andre tiltak:

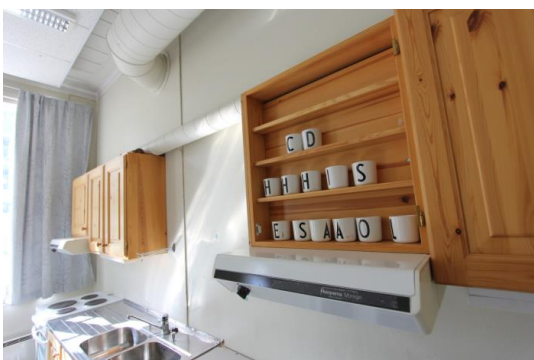
Montert ventilator med avtrekk.

- Mekanisk avtrekk bør etableres.
- Andre tiltak:

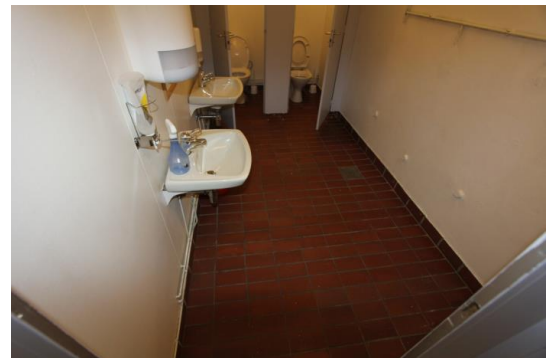
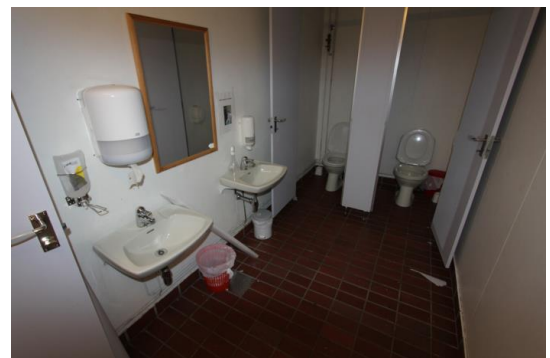
Det ansees som toalettrom står for oppgraderinger.

Toalettrom kjeller.

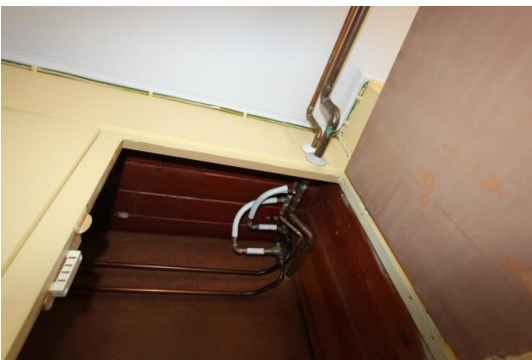
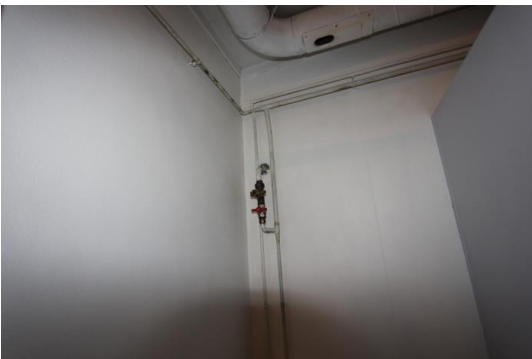
Røropplegg i kjeller av kobber rør.

- Det er ikke behov for utbedringstiltak siden anlegget fungerer i dag, men ut ifra alder kan skader plutselig oppstå på eldre anlegg.

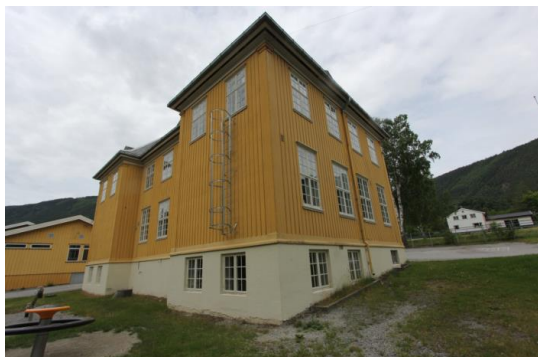
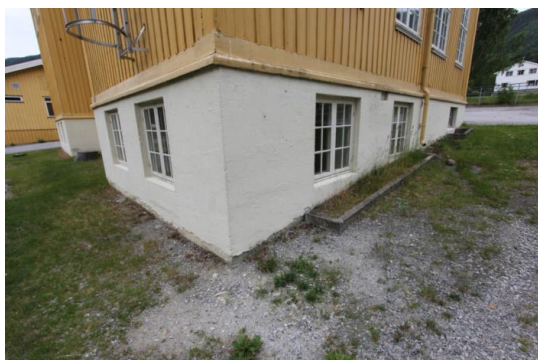
Terreng rundt bygningen er av opparbeidet asfaltert plass og gress plen. Det er skrånet tilordnet asfaltert grunn foran bygningen med skrånet terreng på andre sider.

Utendig terreng rund skolen.
