# Tilstandsrapport - NS 3600

## Nordheimveien 5

### 4818 Færvik

Gnr: 205 Bnr: 604

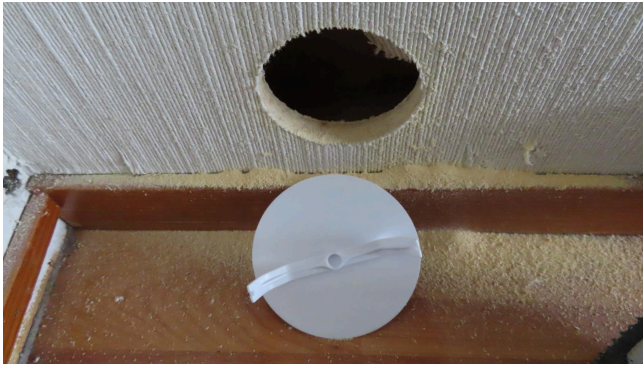
Kontroll utført i tilliggende konstruksjoner og selve rommet, ingen fukt målt ved befaringen.

Hulltaking er utført i fra gangen.

Hulltaking.

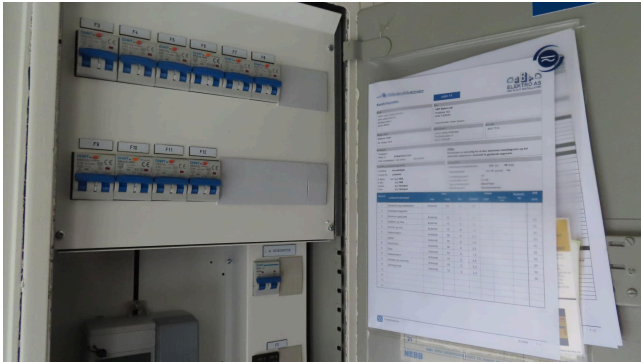
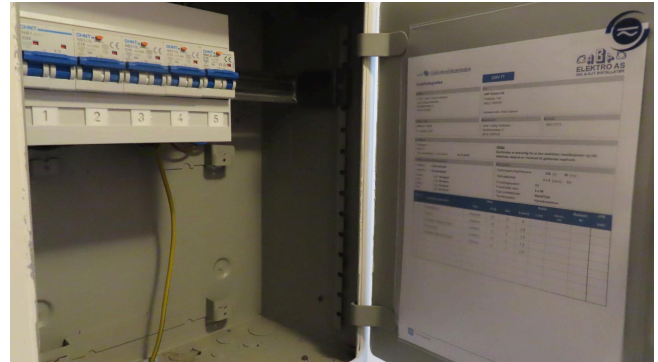
Sikringsskap.
