# Tilstandsrapport

Tomannsbolig

Idrettsveien 11 B, 1892 DEGERNES

Befaringsdato: 21.08.2024

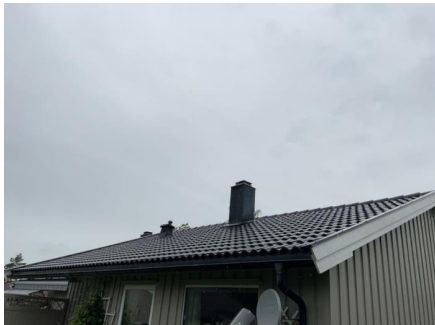
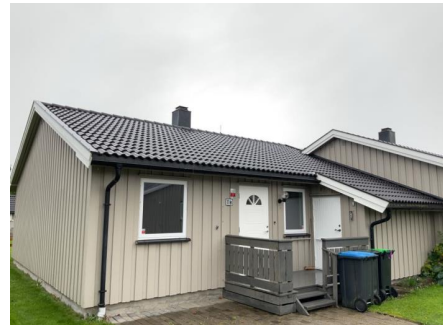
### TG 2 Nedløp og beslag

Takrenner, nedløpsrør og beslag av plastbelagt stål og plast.

Det bør sikres mot nedfall av snø og is på steder hvor personer kan oppholde seg.

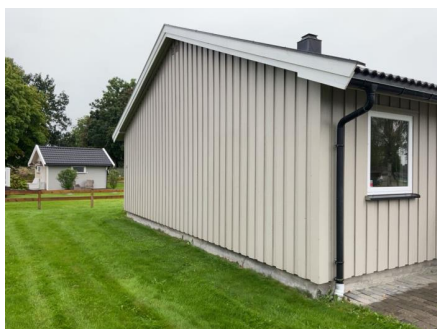
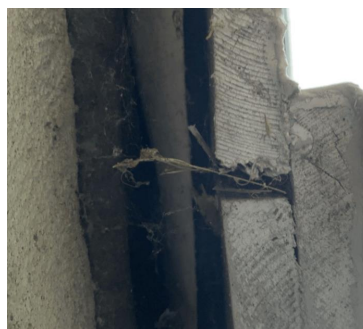
## TC 2 Takkonstruksjon/Loft

- Det er påvist fuktskjolder/skader i takkonstruksjonen.
- Det er påvist fuktskjolder i undertak/takkonstruksjon.

Det er observert avføring av mus på loftet. Overvåk tilstand jevnlig for å se mulig utvikling over tid.

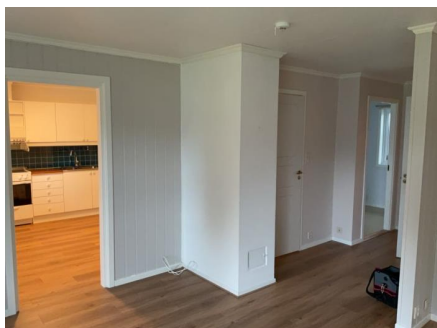
## TG 2 Innvendige dører

- Det er påvist avvik som tilsier at det bør foretas tiltak på enkelte dører.

- Enkelte dører må justeres.

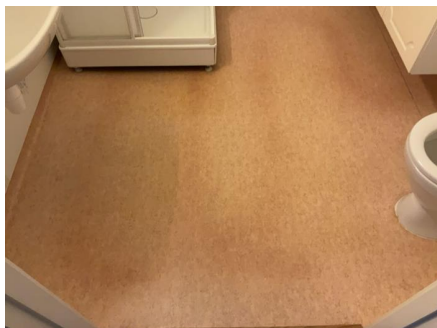
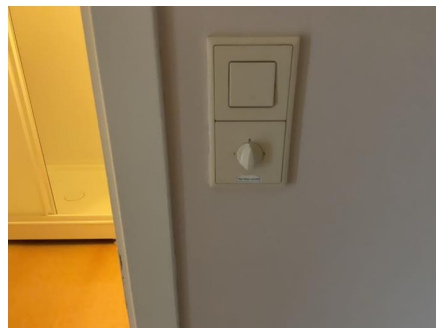
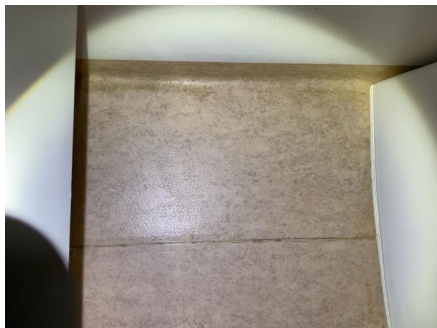
- Det er påvist at gulvoverflaten har sprekker.

Sprekk i skjøt på gulvbelegg.

- Overflater må utbedres eller skiftes.

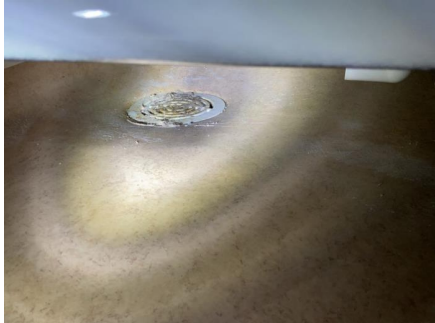
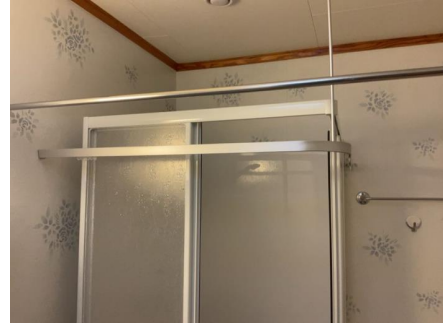
Stenger hindrer flytting av kabinett. Dette gjør det vanskelig å rense og inspisere sluk.

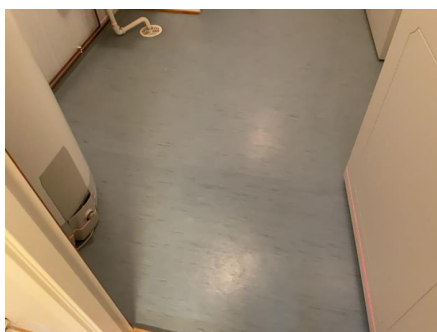
### TG 2 Sluk, membran og tettesjikt

- Overvåk tilstanden jevnlig. For å få tilstandsgrad 0 eller 1 må slukløsningen skiftes ut og sannsynligvis må også membransjiktet skiftes/utbedres. Det er imidlertid vanskelig å si noe om tidspunktet for når dette er nødvendig.
- Sluket må sjekkes og rengjøres jevnlig.

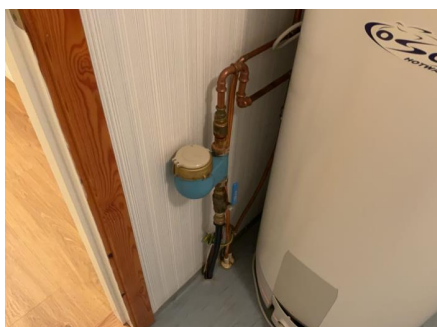
### TG 2 Vannledninger

Alder på vann- og avløpsrør tilsier at fornying kan planlegges da eldre rør som dels ligger skjult i konstruksjoner øker risiko for lekkasjer og fuktskader.

- Det er ikke behov for utbedringstiltak siden anlegget fungerer i dag, men ut ifra alder kan skader plutselig oppstå på eldre anlegg.
