Tilstandsrapport

Kjedehus

Røtveivegen 29 E, 7340 OPPDAL

Befaringsdato: 27.03.2025

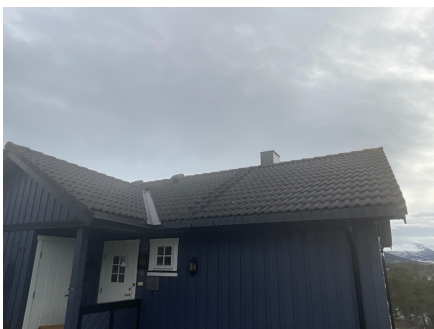
📍 TG 2 Nedløp og beslag

Det registreres frostspreng i to taknedløp. Ut over dette fremstår nedløp og beslag uten synlige skader. Det opplyses at nedløp og beslag er borettslagets ansvarsområde.

Det anbefales utskifting av taknedløp med frostspreng.
