# Tilstandsrapport

Boligbygg med flere boenheter

Elgfaret 23 B, 3617 KONGSBERG

# gnr. 7717, bnr. 80

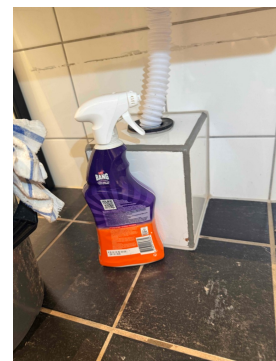
- Det er påvist sprekker i fliser.

Det er påvist sprekke i sokkelflis under servanten.

Bildet viser sprekke/skade i sokkelflis under servanten

Skadet flis under servanten bør vurderes utbedret for å ivareta estetisk uttrykk, selv om det ikke medfører funksjonelle konsekvenser.

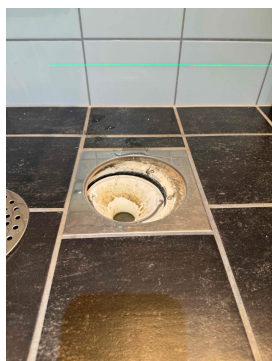
- Det må gjøres nærmere undersøkelser.
- Det må innhentes dokumentasjon. Manglende membran/tettesjikt medfører risiko for lekkasjer og fukt i konstruksjonen.

Det bør fremskaffes dokumentasjon på utførelse av membran og slukmansjett. Manglende dokumentasjon og ikke synlig slukmansjett medfører usikkerhet om tettheten i våtrommet, noe som øker risikoen for lekkasjer og fuktskader i konstruksjonen.

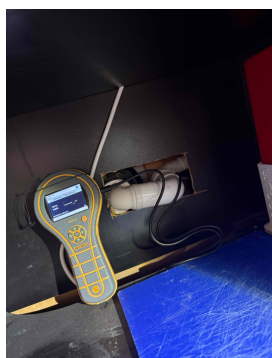
Hulltaking er foretatt uten å påvise unormale forhold. Hulltaking er foretatt ved/i kjøkkenskap. Fuktkvotemåling (vekt%) i konstruksjonen ble målt til 0.

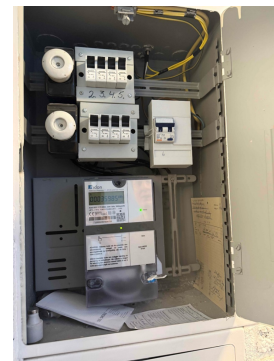
10. Er det tegn på at kabelinnføringer og hull i inntak og sikringsskap ikke er tette, så langt dette er mulig å sjekke uten å fjerne kapslinger?  
**Nei**
11. Finnes det kursfortegnelse, og er den i samsvar med antall sikringer?  
**Ja**
12. Foreta en helhetsvurdering av det elektriske anlegget, dets alder, allmenne tilstand og fare for liv og helse. Bør det elektriske anlegget ha en utvidet el-kontroll?  
**Ja Det er utført egeninnsats på det elektriske anlegget. Det anbefales derfor en el-kontroll av boligen.**

Bildet viser sikringskapet plassert i felles trapperom.

Kostnadsestimat: 10 000 - 50 000
