# Tilstandsrapport

Tomannsbolig

Ballblomvegen 9 B, 2208 KONGSVINGER

Befaringsdato: 29.10.2024

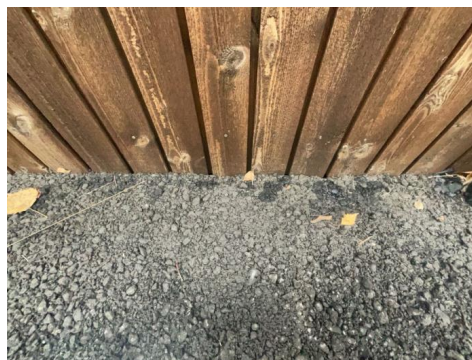
Panel/trevegg går helt ned i asfalt enkelte steder på bakside mot leilighets-skillende vegg og ved boden. Nedkant vegg er fuktutsatt og luftespalten er blokkert.

Panel ned i asfaltering

Asfaltering er vanskelig å endre. Fungerer uten utluftning, men trekonstruksjoner kan lett få fuktopptrekk/skader hvor det går helt mot/i grunn.

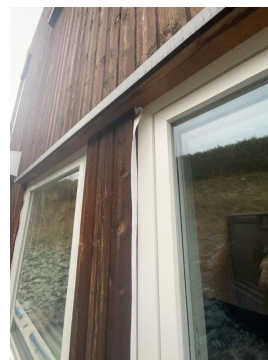
Manglende foring/glippe hvor not er avsluttet mot vindu

Glipper må tettes mot vindu hvor dette mangler.

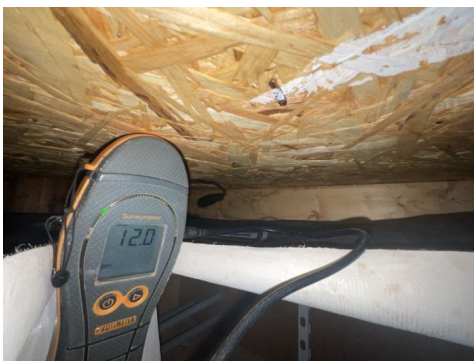
Det er skjolder i ytterkant garasjehimling under terrassen, men dette er av utbygger (AX bygg) undersøkt og konkludert skyldes fukt/kondens fra biler. Ved inspeksjon og målinger over/under vindsperre hvor et snitt i duken er laget fra utbygger for undersøkelse, kan det bekreftes større forekomst under enn over og fuktmålinger er lavere over vindsperre enn under som tyder på at fuktbelastningen kommer nedenifra.

Marginale skjolder og lav fuktmåling over vindsperre

Nærmere undersøkelser må utføres for å utbedre forholdet med fukt/skjolder i himling, men fukt fra garasjen/biler kan muligens utbedres med bedret ventilasjon/vifte for å senke fukttinnhold i garasje.

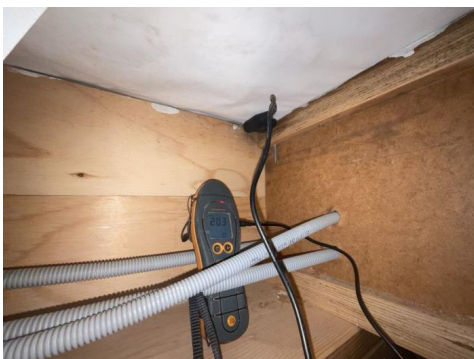
Fukt/skjolder under duk i himling.

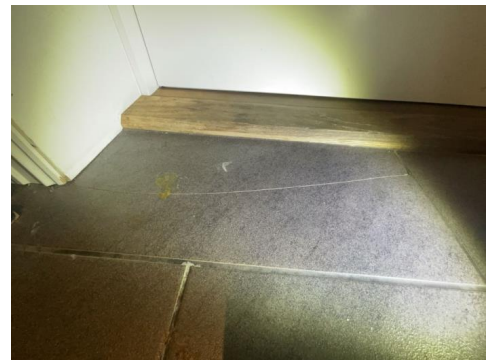
Sprekk i flis mot dørterskel og vindu i entre samt en sokkelflis mot dør mangler i teknisk rom/bod. Svelling i nedkant baderomsdør 1.etg. Naturlig noe bruksmerker, litt kvistgjennomslag på hvitmalt dørkarm, en overgangslist mot åpningsvindu/dør i stue er fjernet (tar i ved åpning som dør) og fuge lagt som har litt oppsprekk.

Sprekk i flis entre.

Fungerer med avvik. Det er nokså kjent at sprekker/løsninger kan forekomme i fliser ved overgang ringmur/støpt plate. Det kan være en mulig løsning å lime flisene mot døren på nytt med en fuge som har elastisk fugemasse i overgangen ved ringmur mot resterende gulv. En annen løsning kan være å montere en bredere eiketerskel mot ytterdørens terskel og vinduskarm.

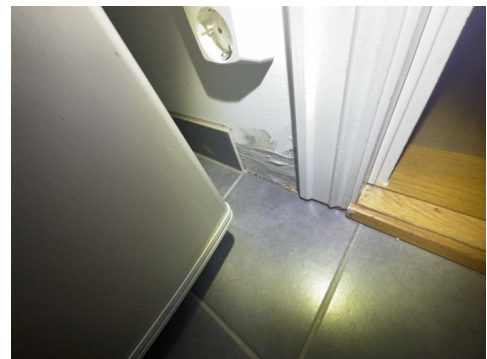
Manglende sokkelflis teknisk bod

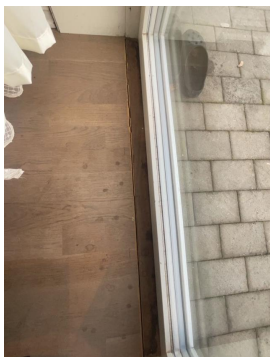
Oppsprekk fuge ved stuevindu/dør 1.etg.

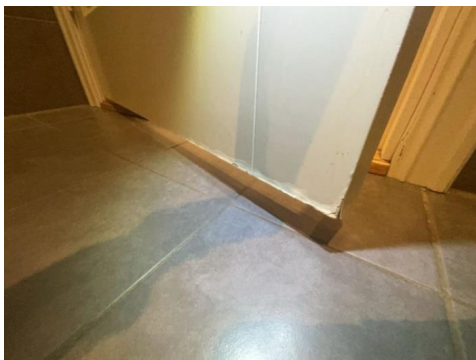
Svelling nedkant dørrblad bad 1.etg.

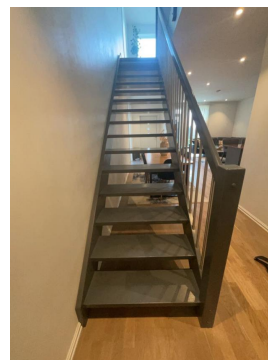
Innstemt malt rettløpstrapp m/rekkverk av børstede stål spiler imellom etasjene.

- Håndløper må monteres på vegg for å tilfredsstille krav på byggetidspunktet.
- Åpninger er såpass store at det ut ifra sikkerhetsmessige forhold anbefales å lage mindre åpninger.

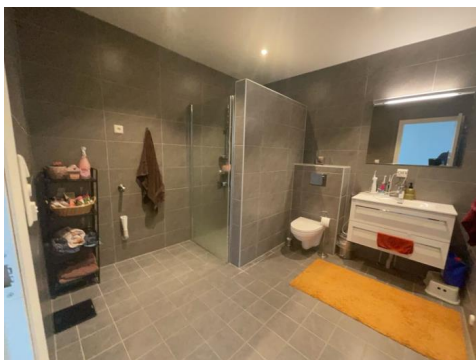
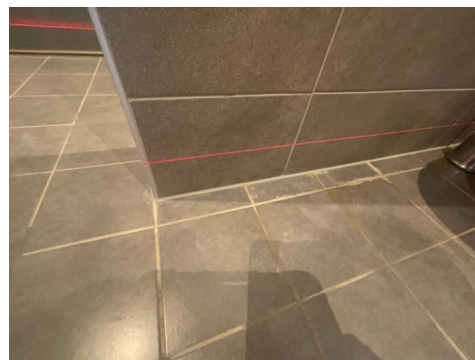
Noe slakere enn 1:100 mot dusjvegg

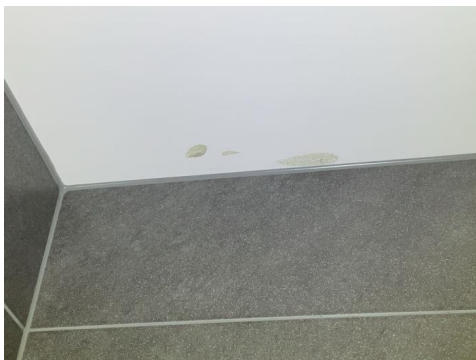
Veggene har fliser. Taket er malt.  
Litt membranflekker i himling dusjhjørne, men uten betydning.

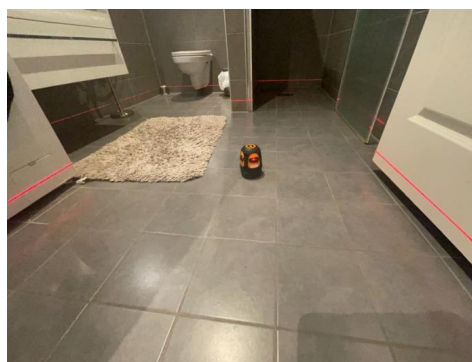
Gulvet er flislagt. Rommet har vannbåren gulvvarme. Fall mot sluk er målt til 25mm fra terskel (i tillegg en oppkant på membranuk bak eikelist på terskel.  
Fallet er i hovedsak 1:100, men er noe slakkere utenfor dusjdøren i retningbaderomsdøren (men vurdert innenfor toleranser). Krav er 1:100 i hele rommet.

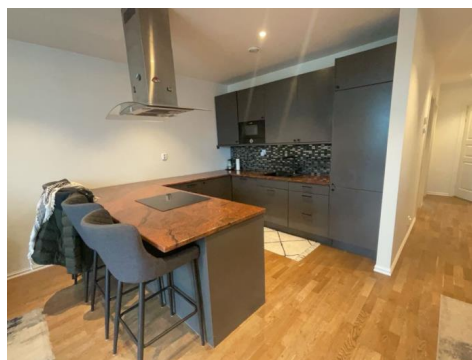
Kjøkken

- Det er påvist skader på overflater/kjøkkeninnredning utover normal slitasjegrad.

Fungerer med avvik.

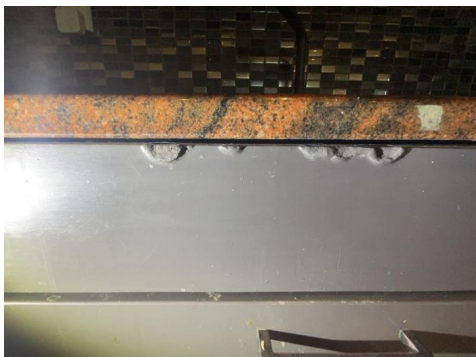
Eksempel svelling

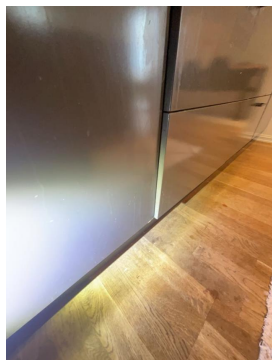
Ujevnhet i fronter

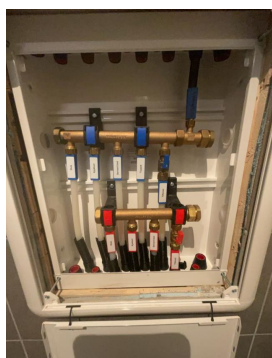
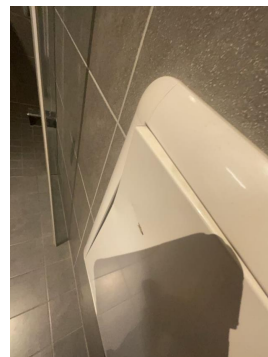
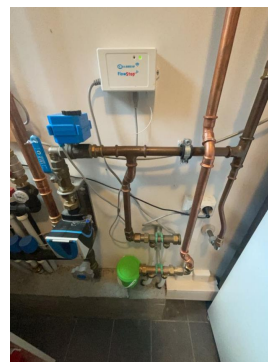
Innvendige vannledninger er av plast (rør i rør). Det er besiktiget i rørskap på badene og i teknisk rom. Normal stand, men påpeker luken er bulket av dørhåndtaket på bad 1.etg.
