# Tilstandsrapport

Leilighet

Gullbekkstien 32B , 4120 TAU

Befaringsdato: 22.12.2025

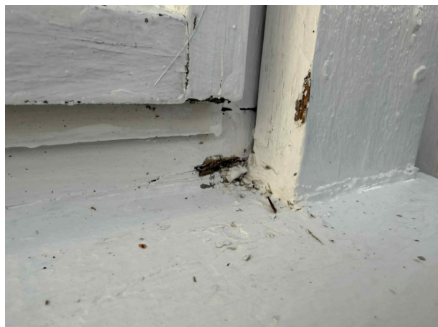
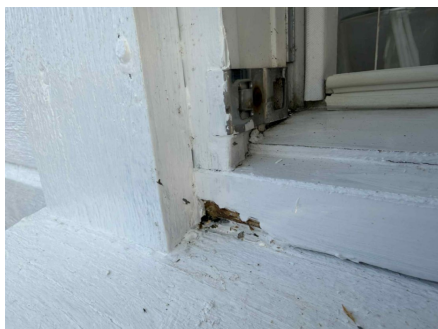
### TG 3 Vinduer

- Det er påvist at enkelte vinduer er vanskelig å åpne/lukke.
- Det er påvist vinduer med fukt/råteskader.
- Karmene i vinduer er slitte og det er sprekker i trevirket.
- Det er avvik:

Det registreres stedvis værslitte sprosser, vindu på soverom 2 etg. tar i karm, vindu på soverom 3 etg. mot Øst er stritt å åpne / lukke, skade i vindu på bad, råteskade i vindu på soverom 3 etg. mot Vest og stuevindu mot Nordvest.

På bakgrunn av alder vil det være risiko for at vinduer er, eller vil punktere.

Anbefaler å overfatebehandle slitte sprosser, justere vinduer som tar i karm og bytte vinduer med råteskader.

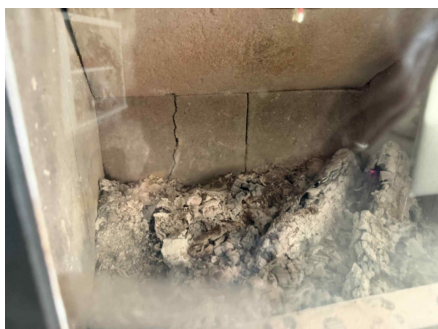
## TG 2 Pipe og ildsted

Vedovn plassert i stue.

Det registreres sprekk i benplater i vedovn og pipe / ildsted uten dokumentasjon på tilsyn / feiing.

Anbefaler å bytte sprukne brennplater og det bør gjennomføres tilsyn / feiing og nødvendige tiltak vurderes deretter.

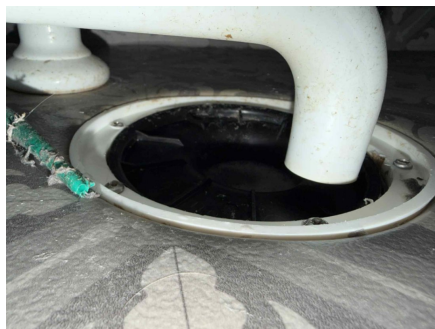
### TG 2 Sluk, membran og tettesjikt

- Det er påvist mangelfull/feil utførelse rundt rørgjennomføringer e.l. som gir fare for fukt i konstruksjonen i våtsone.
- Mer enn halvparten av forventet brukstid er passert på membranløsningen.

Det registreres utett rørgjennomføring rundt avløpsrør under vask

Tettesjikt har nådd en alder som gjør tettheten usikker i tiden som kommer.

Anbefaler å tette rørgjennomføring til avløpsrør under vask, for å unngå at evt. lekkasje renner inn i vegg. Ellers TG-2 pga.alder på tettesjikt.

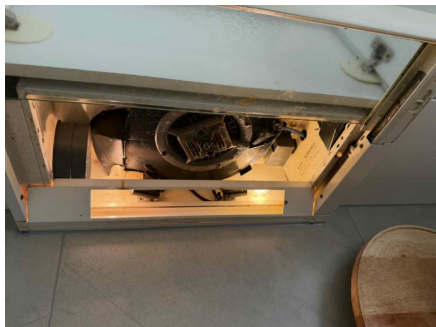
#### Avtrekk

Villavent kjøkkenventilator over stekesone

Det registreres manglende bruk av fettfilter.

Anbefaler å montere fettfilter til kjøkkenventilator for å unngå at fett ødelegger motor og går opp i avtrekkskanal.
