# TILSTANDSRAPPORT

Loddefjordlien 10  
5171 LODDEFJORD  
4601/124/0/36/478/0

05.11.2025

Befaring utført den 29.10.2025 av:

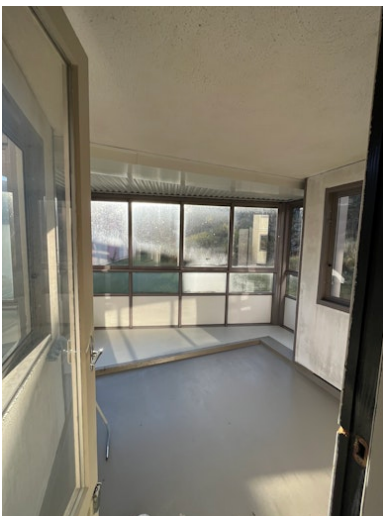
**Totalvurdering av balkong / terrasse****Kommentar:**

Det ble ikke registrert forhold med behov for tiltak.

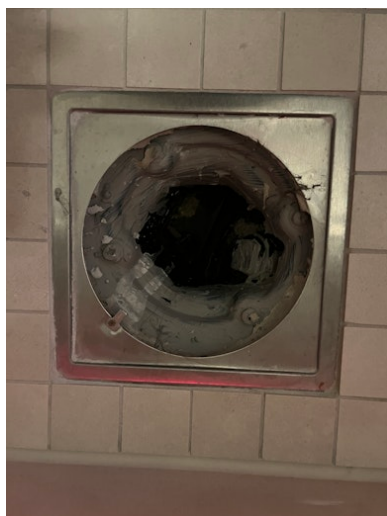
Det er etablert plastsluk i dusjonen.

Det er smurt membran ned i sluk.

Ingen symptomer på svikt i tettesjikt ble avdekket.

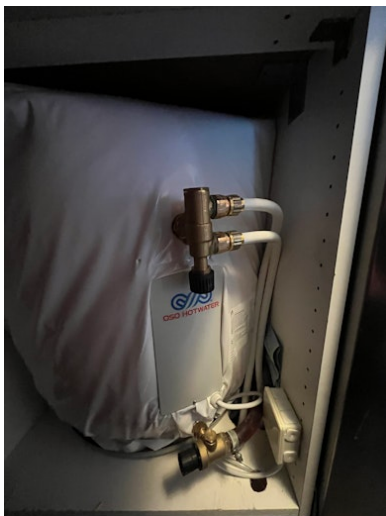
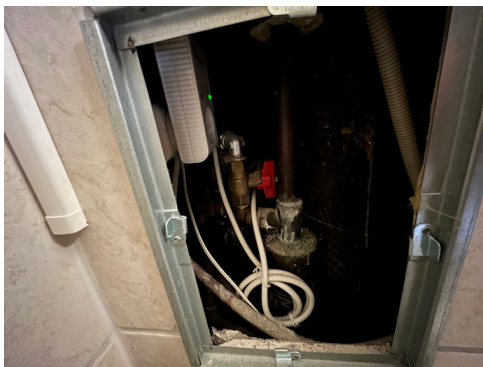
Forventet levetid på rørinstallasjon er 30-50 år.

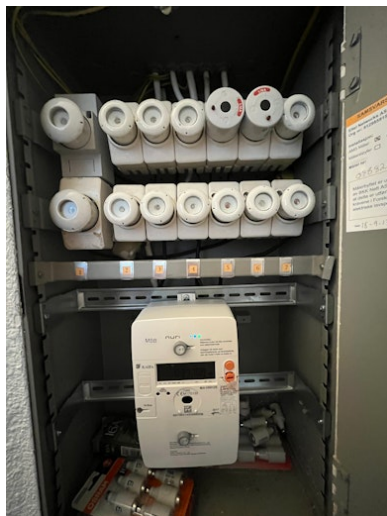
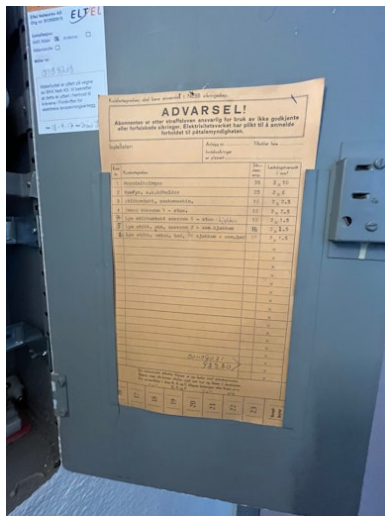
Det elektriske anlegget er ikke Tilstandsgrad-vurdert da undertegnede ikke innehar den faglige kompetansen for vurdering av dette i henhold FEK §9 (Forskrift om elektroforetak og kvalifikasjonskrav for arbeid knyttet til elektriske anlegg og elektrisk utstyr).

Det er likevel foretatt en enkel vurdering av anlegget basert på selgers informasjon og besiktelse av synlige deler i boligen. Undersøkelsen er basert på spørsmål og punkter fra forskriften Tryggere Bolighandel som ble vedtatt 01.01.2022.
