# Nylund 42 B 4364 SIREVÅG

## Tilstandsrapport Eierskifte

Befaringsdato  
**20.10.2025**

Navn: Simen Sabalis  
Firma: Duo Takst AS  
Adresse: Vesthagen 4, 4344 Bryne

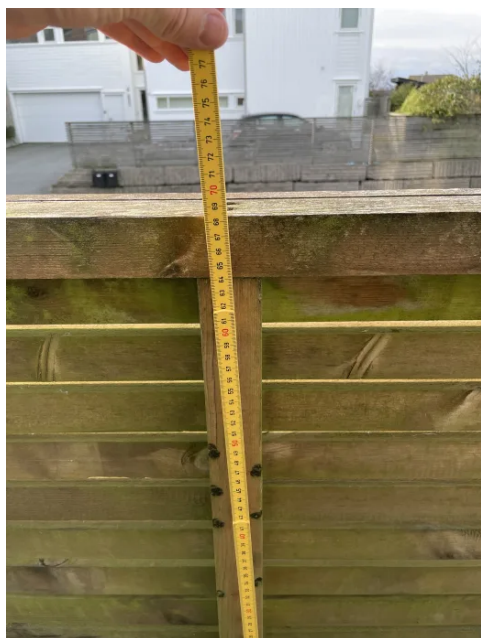
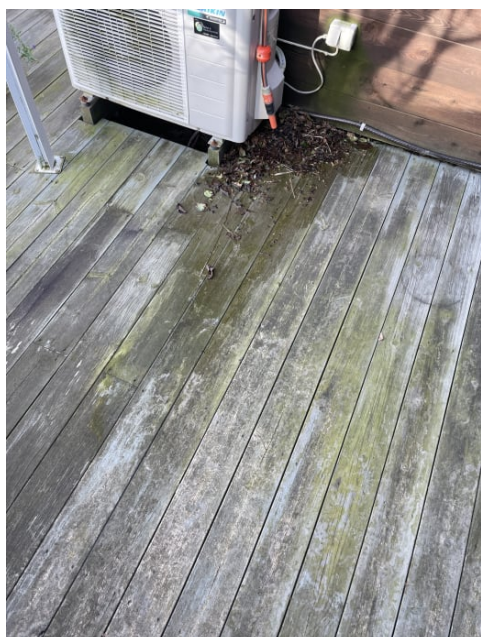
## 6.4 Balkong, terrasse, platting

| Er det avvik på rekkverkshøyde og åpninger i rekkverket i forhold til gjeldene byggt teknisk forskrift på befaringstidspunktet? | Ja |

| <b>Oppsummering av balkong, terrasse, platting</b> | <b>TG-2</b> |
| Normal vær- og bruks slitasje. Litt vedlikeholdsbehov. | |
| Det er registrert begroing/grønske på terrassegulv, og det anbefales rengjøring for å unngå fuktskader og glatte overflater. | |

| For å lukke avviket må høyden på rekkverket heves til dagens krav på 100 cm. | |
| Vedlikehold av terrassebord er påregnelig. | |

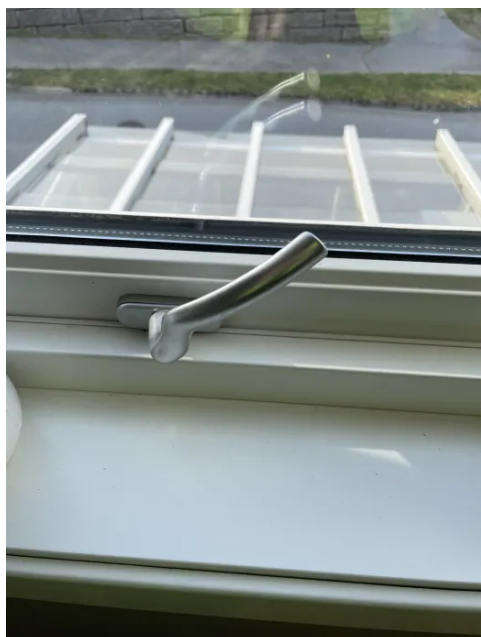
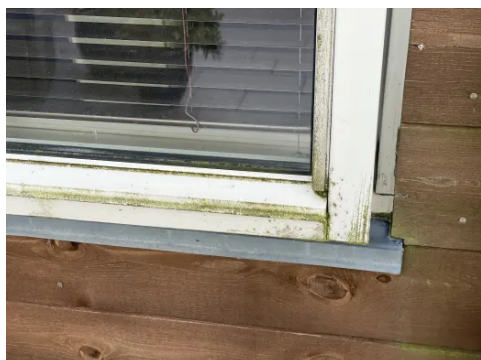
## 6.5 Vinduer og dører

Vindu mellom stue og kjøkken er vanskelig å lukke. Det er registrert at styringsbeslaget under vindusbladet har løsnet grunnet rust på skrue, noe som påvirker låsemekanismens funksjon.

Vask/behandling av grønnske/begroing på vinduer anbefales som et vedlikeholdstiltak.

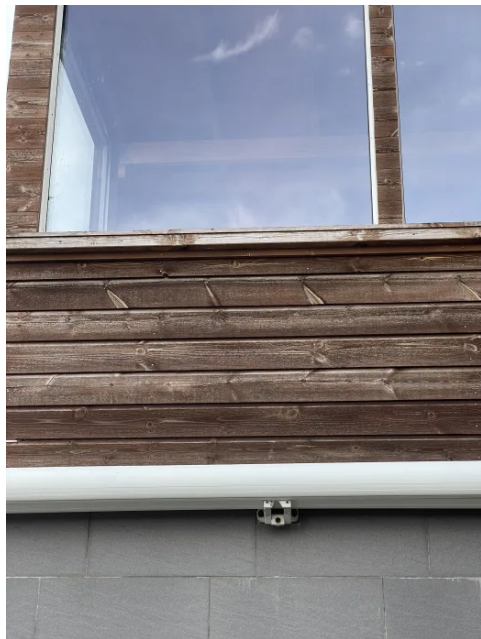
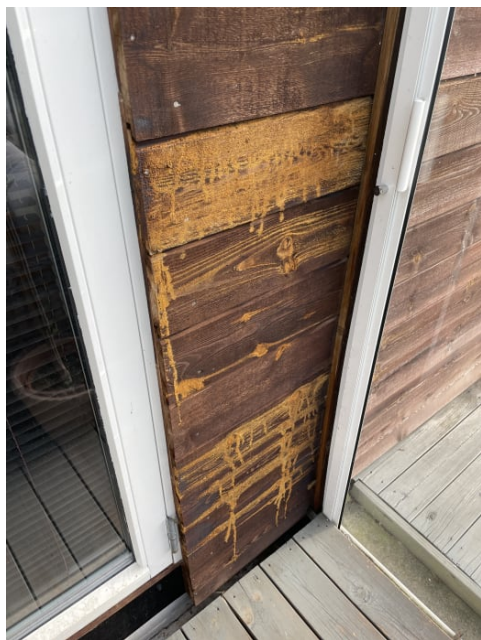
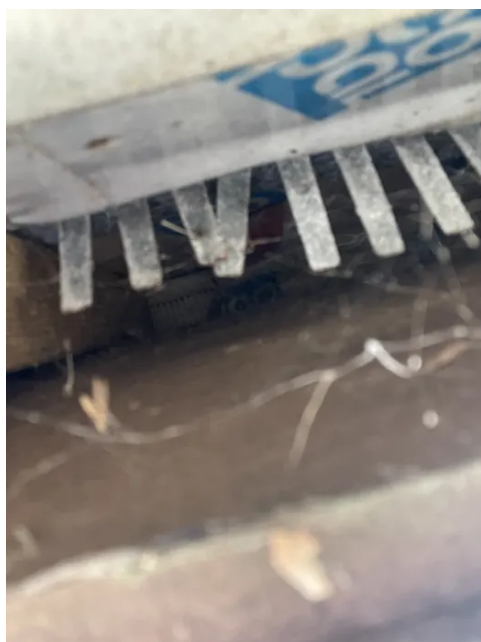
## 6.6 Yttervegger

| Er det påvist fuktskade/sopp/råte eller slitt overflate? | Ja |
| <p>Yttervegger av liggende kledning fra byggeår. Normal stand iht. alder.</p> <p>På ytterveggene er det registrert begynnende malingsavskalling og noe behov for vedlikehold. Gul misfarging på kledningen skyldes trolig harpikutfelling fra treverket. Dette er ikke skadelig for treverket, men påvirker kun overflatens estetiske uttrykk.</p> <p>Det er foretatt stikkprøvekontroll av musetetting og lufting bak kledning der dette er mulig. Der dette er undersøkt ble det registrert store nok mellomrom til at skadedyr kan forkomme.</p> <p>Normal tid før beising av trekledning eller laft, beiset er 2 - 6 år.<br/> Normal tid før dekkbeising av trekledning eller laft, dekkbeiset er 4 - 8 år.<br/> Normal tid før maling av trekledning eller laft, malt er 6 - 12 år.</p> | |

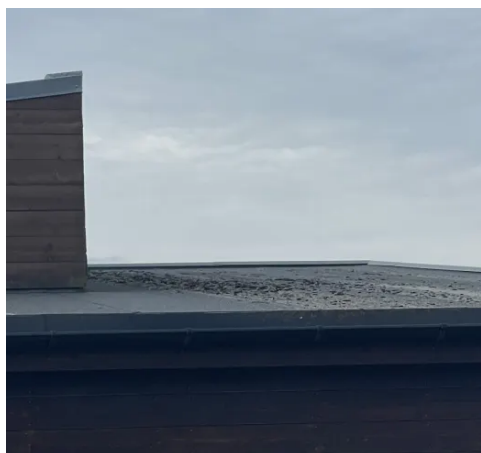
## 6.9 Takteking

| Er det skader på takstein, mosegroing, buler i papp, rust eller bulker i plater? | Ja |

Er det manglende stige/adkomst for feier og eller skader på stige?

Feiestige må etableres for å lukke avviket.

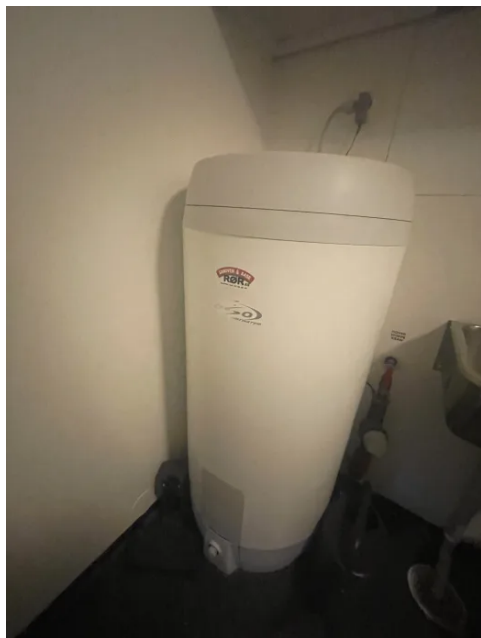
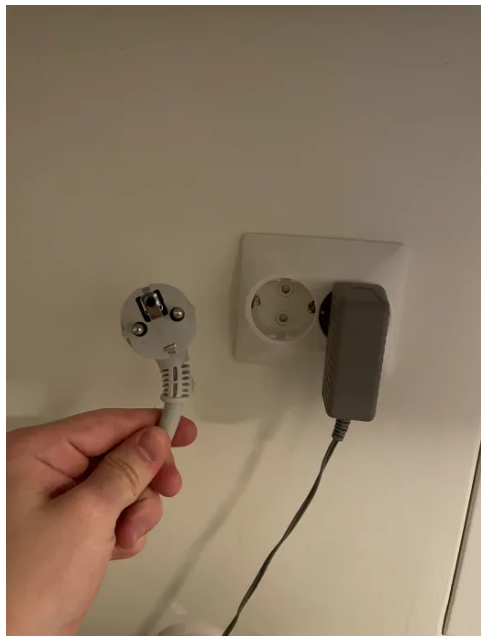
## 6.21 Varmtvannsbereder

TG-2

Det ble ikke registrert lekkasjer. Normal bruksslitasje og vedlikehold må påregnes.

Det anbefales å etablere fast tilkobling for å lukke avviket.

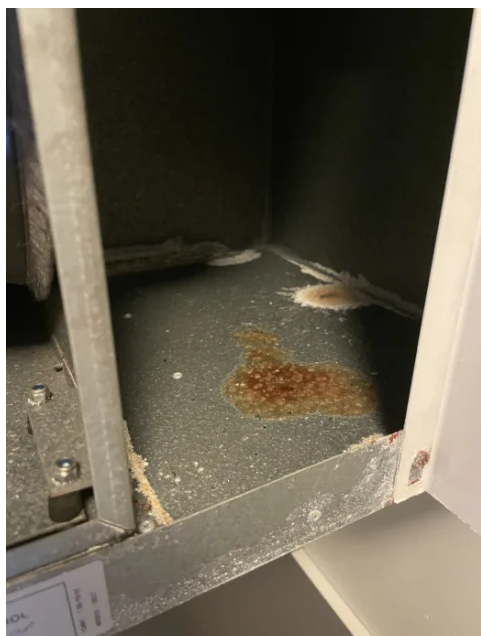
## 6.22 Ventilasjon

Det er registrert fuktpåkjønning og noe rustdannelser inne i aggregatet, hvilket kan ha betydning for videre levetid og funksjon.

Fukt i aggregat bør følges opp over tid for å hindre videre skadeutvikling.

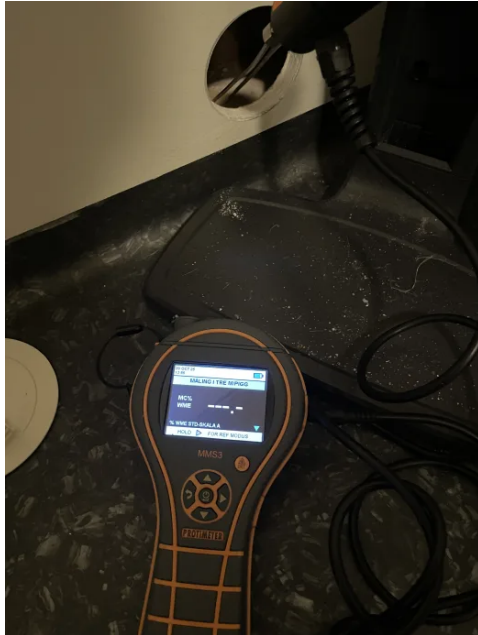
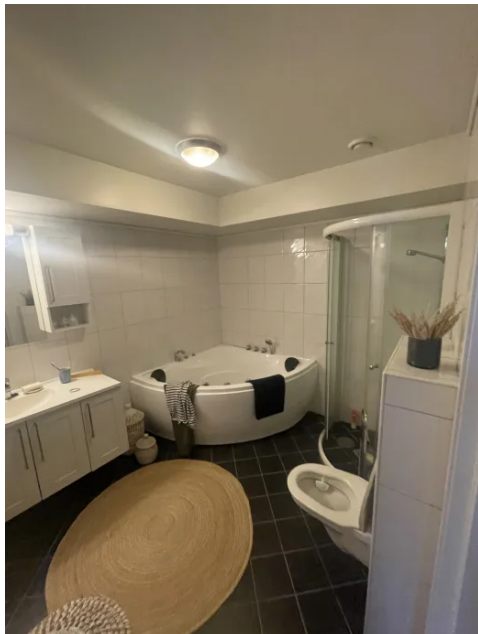
| <p>Det ble ikke registrert synlige skader, lekkasjer eller unormale fuktverdier ved befarings. Membran er synlig ført under klemring i dusj.</p> <p>Det ene sluket er plassert under et badekar som ikke kunne flyttes under inspeksjonen. På grunn av manglende tilgang til sluket, har det ikke vært mulig å vurdere tilstanden. Det anbefales å sikre tilgang til sluket for å avklare tilstanden og forebygge potensiell skade.</p> | |

| <p>Sanitærutstyret vurderes å være i funksjonell stand uten registrerte skader eller lekkasjer. Normal bruksslitasje må påregnes.</p> <p>Det er ikke etablert noen drenering for synliggjøring av eventuell lekkasje fra innebygget sistene, og det er ikke framlagt noen dokumentasjon på annen godkjent løsning.</p> | |
