# Tilstandsrapport

Boligbygg med flere boenheter

Lilleveien 10, 1870 ØRJE

Befaringsdato: 02.02.2026

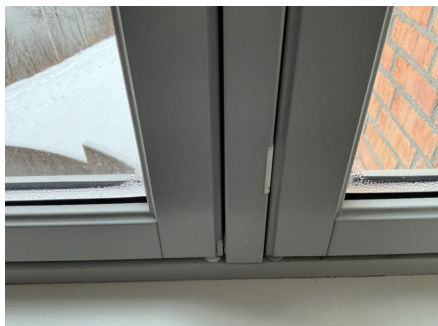
- Det er påvist tegn på innvendig kondensering av enkelte vindusglass.

- Det er observert tegn på innvendig kondensering på enkelte vindusglass. Dette indikerer at det kan være redusert isolasjonsevne i glassene eller utilstrekkelig ventilasjon i rommet som fører til oppsamling av fuktighet på innsiden av vinduene.

- Forbedre ventilasjonen eller vurder utskifting av gamle vinduer for å redusere kondens. Uten tiltak kan fukt føre til skader på karmene, mugg og svekket innneklima.

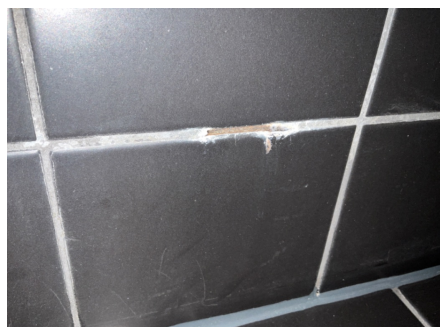
- Det er påvist avvik i fuger.
- Påvist manglende fugemasse/flislim i dusjen, årsak er ukjent.

- Det bør utbedres manglende fugemasse/flislim i dusjen.

Avviket kan i noen tilfeller være kosmetisk, men ytterligere undersøkelse anbefales for å avdekke eventuelle underliggende skader.

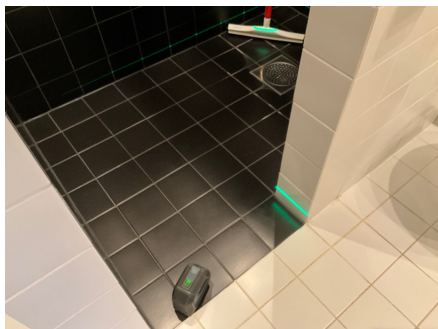
- Det er mulighet for at det kan forekomme vannlekkasje på våtrommet hvor vann ikke vil gå til sluk.
- Det er påvist at høydeforskjell fra topp slukrist til gulv/synlig topp membran ved dørterskel er mindre enn 25 mm.

- Takstmannen har foretatt kontroll av fallforhold på våtrommet ved hjelp av en punktlaser. Målt ca. 22 mm fra ferdig overflate gulv ved dør til overkant sluk. Noe svakt fall også lokalt i dusjen. Eventuelt lekkasjevann/bruksvann vil ikke ledes mot sluk fra alle deler av rommet.

- Våtrommet kan fungere med dette avviket, men utbedring av fallforhold anbefales for å lukke avviket.
- Ved lekkasjer kan sluket ha begrenset kapasitet, noe som kan føre til vannskader i tilstøtende rom.
