Tilstandsrapport

Enebolig

Dr. Bjørnebyggs veg 12, 2270 FLISA

Befaringsdato: 10.05.2024

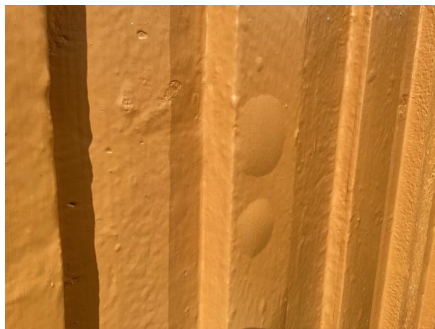
Det er noen steder bobler i malingen, dette kommer som følge av tidligere benyttet linoljemaling.
Det er slitasje og oppsprekking av maling på pyntekasser på hjørner. Råteskade på ett hjørne på bakside, utført reparasjon med fugemasse.
Stedvis sprekker nederst på kledningsbord, men i lite omfang.
Hull etter hakkespett i en gavlspiss.
Skade på ett kledningsbord over vindu mot asfaltert plass.

Eksempel på boble i malingen.

Det er stedvis behov for vedlikehold av overflater, spesielt på hjørnekasser.
Det anbefales at treverk med råteskader skiftes ut.

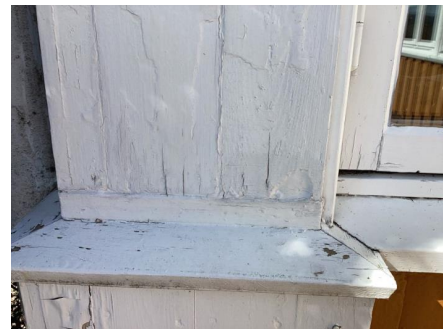
Hjørnekasse med råteskade som er fylt med fugemasse.

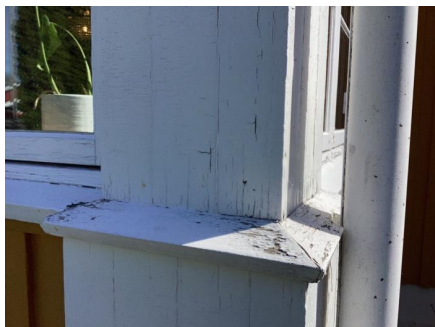
Eksempel på slitasje på hjørnekasse.

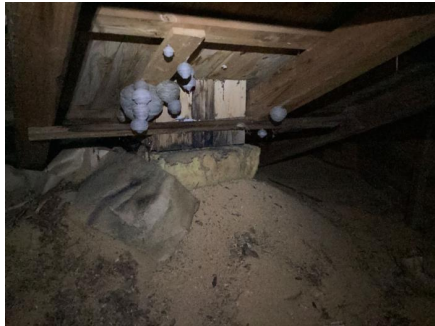
Det er rennemerker og fuktmerker rundt lufting på loft, men det er tørt på befaring.

Rennemerker rundt gjennomføring for lufting på loft.

Rennemerker rundt gjennomføring for lufting på loft bør følges med på.

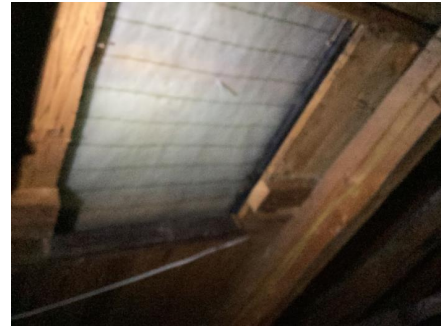
Det er utsparring i taktro som er overlatt med undertak av duk.

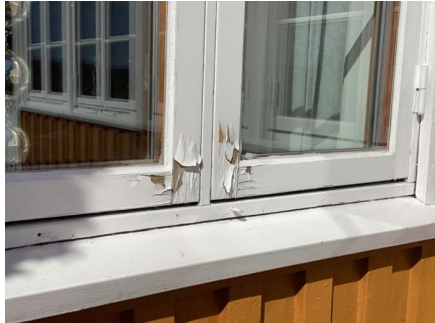
Vinduer har slitasje og oppsprekking i kitt. Forekommer i ulik grad på de fleste vinduer.

Eksempel på utvendig slitasje.

Utskifting av kitt etter behov.

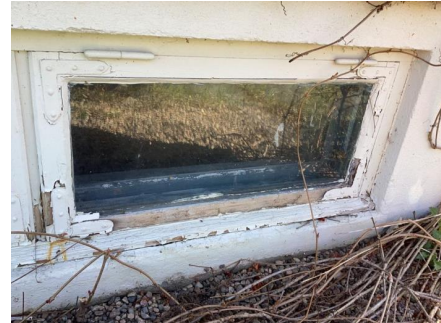
Eksempel på slitasje på kjellervindu.

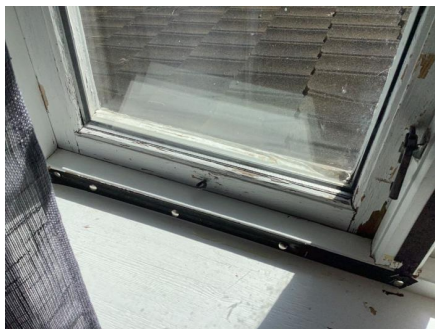
Eksempel på innvendig slitasje.

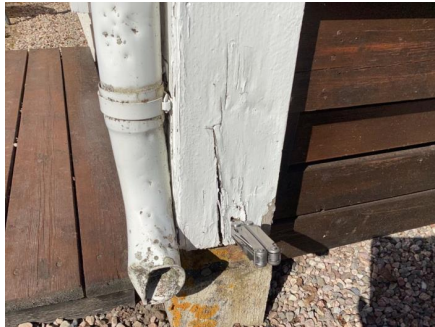
Balkong: Det er noe misfarging og slitasje nederst på søyler. Det er påbegynt malearbeid som ikke er ferdigstilt på balkong. Kraftige råteskader på hjørnestolper og på flere kledningsbord på rekkverk. Høyde på rekkverk tilfredsstillende ikke dagens krav.

Råte i kledningsbord rundt søyle.

Balkong: Rekkverkskonstruksjon må rives å bygges på nytt. Det anbefales samtidig utskifting av gulvbord og at det foretas kontroll av tilstand på bjelkelag.

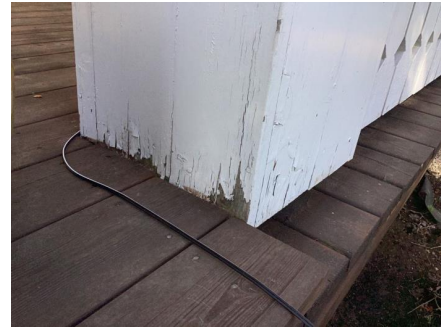
Hovedveranda: Det er noe slitasje på vinduer og innkledning av søyler. Stedvis oppsprekking i kitt på vinduer.

Eksempel på slitasje på hovedveranda.

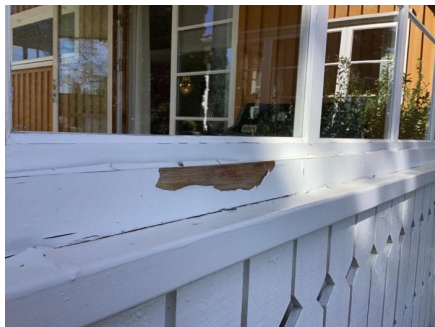
Eksempel på slitasje på hovedveranda.

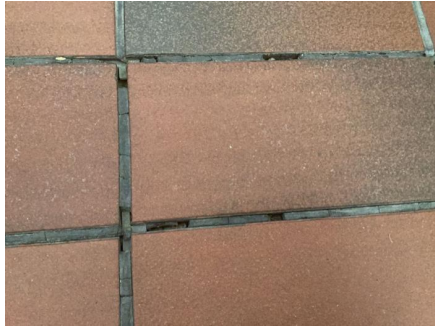
Overflater i 1. etasje fremstår hovedsakelig helhetlig. Det finnes noen avvik slik som bom i fliser og oppsprekking i fuger i gulv i kjøkkenentre, noen sprekker i tapet og slitasje på gulv på soverom.

Oppsprekking i fuger kjøkkenentre.

Flere overflater er modne for oppussing.

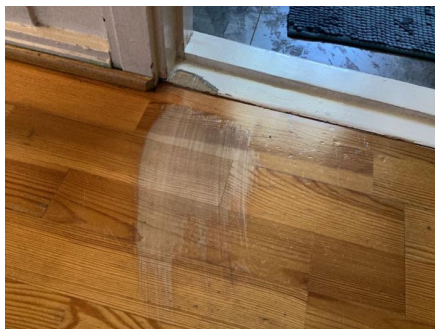
Det er noe mer slitasje på overflater i 2. etasje, spesielt på gulv. Andre avvik er noen dører tar i gulv. det soter fra hengsler på dører. I 2. etasje er det flere garderobeskap som ligger mot yttervegger, dette medfører risiko for at kondens kan oppstå.

Eksempel på merker på gulv etter dør i 2. etasje.

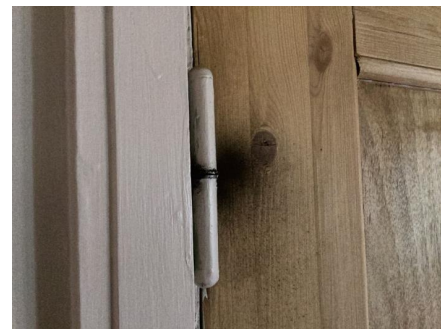
Det soter fra hengsler i 2. etasje.

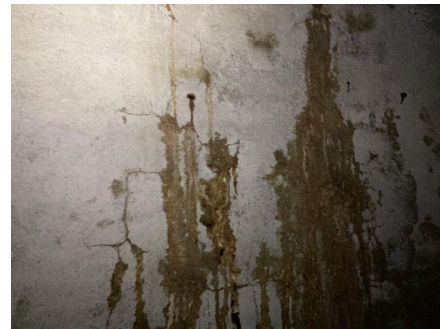
Det er noe sprekker og rennemerker på overflater på pipe på loft.

Eksempel på sprekker og rennemerker på pipe på loft.

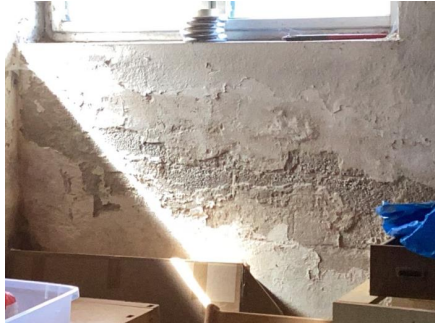
Kjeller: I noen rom er mye av vegger dekket av gjenstander. Kjeller har et fuktig klima og det er flere tegn til at det er fuktpåkjenninger på grunnmurer. Eksempler er: Stedvis avskaling på vegger. Fuktinnhold i treverk i himlinger på ca. 20 vektprosent, dette er i grenseland for hva som kan være skadelig for treverk. Stedvis saltutslag på vegger. Råte i treverk på stedsbyggede hyller.

Eksempel på avskaling på vegger.

Kjeller: Det er ikke nødvendig med tiltak ut fra dagens bruk av kjeller. Kjeller er ikke egnet til innredning og boligformål. Dersom det gjøres vedlikehold av overflater må det forventes at avskalinger og saltutslag kommer tilbake så fremt det ikke gjøres tiltak med årsaken til fuktpåkjenningene.

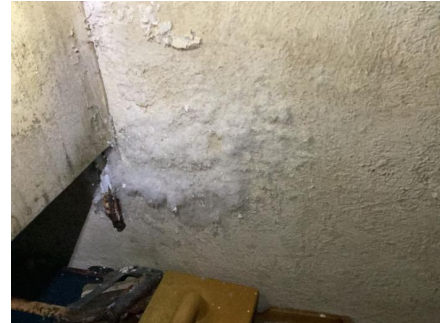
Eksempel på saltutslag.

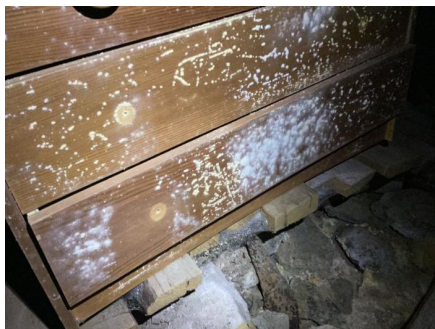
Jordkjeller: Det er flere lagrede gjenstander av tre i jordkjeller. Det er stedvis soppvekst på lagrede gjenstander og grunnen. Trehimlinger har fin lys farge, men fuktinnholdet måles til ca. 22 vektprosent.

Eksempel på soppvekst på gjenstand i jordkjeller.

Jordkjeller: Det anbefales fjerning av alle lagrede gjenstander. Det bør legges fuktsperre på grunnen og alle ventiler bør holdes åpne. Etter disse tiltak bør det måles om fuktinnhold i treverk i himlinger har sunket til under 20 vektprosent. Hvis ikke, så anbefales det etablering av mekanisk avtrekk.

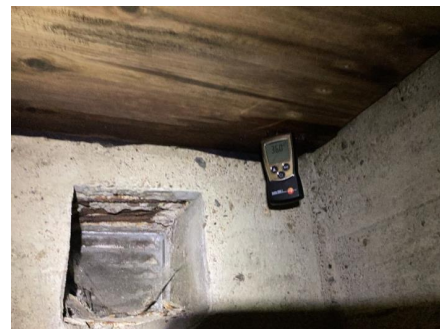
I et ytterhjørne er det misfarging og fuktinnhold på over 30 vektprosent i himling. Dette skyldes antagelig høyt fuktinnhold i luften i rommet sammen med kald luft fra lufteventil.

Området med misfarging i himling og høyt fuktinnhold.

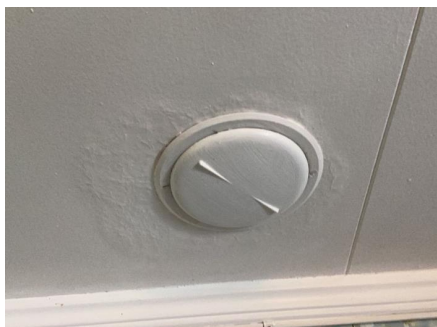
Tegn til fuktpåkjenninger i himling over badekar.

Svelling i himling ved ventil.

Rommet kan fortsatt benyttes slik det er, men hvor lenge er vanskelig og forutsi og er blant annet avhengig av bruken det blir utsatt for. Forventet brukstid for våtrom er passert med god margin og det anbefales at renovring av rommet inngår i kjøper sine planer for boligen. Ved videre bruk av rommet anbefales det montering av tett dusjkabinett og mekanisk avtrekk.

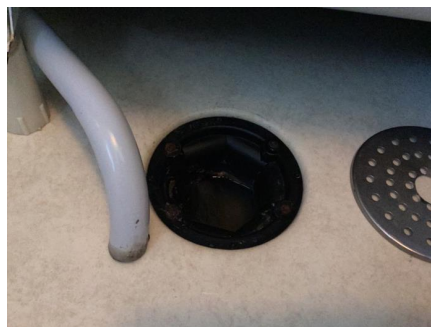
Sluk av plast med klemring.

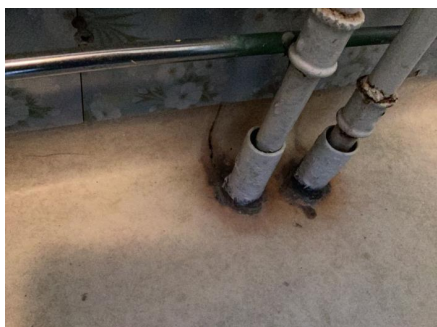
Sprekk i skjøt på gulvbelegg ved gjennomføring i gulv.

Utett ved gjennomføring i gulv.

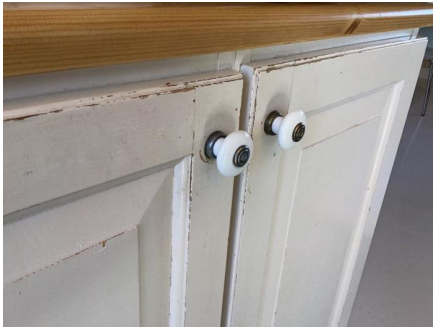
Eksempel på slitasje.

Det er ikke nødvendig med tiltak ut fra funksjon.

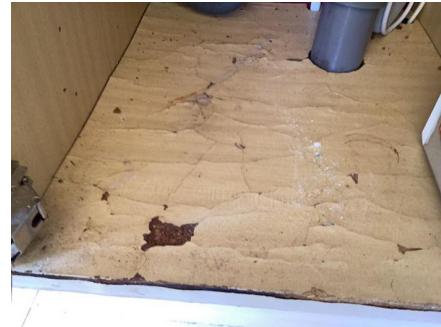
Svelling på skrog under vask.

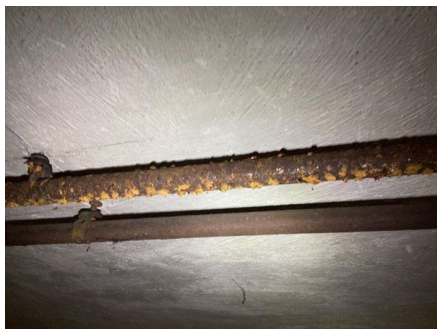
Det er kondens på vannrør ved inntak og noen andre steder i vaskekjeller. Det kan ikke utelukkes drypplekkasjer, men dette kan ikke konkluderes med et slikt omfang av kondens.

Eksempel på rust på vannrør.

- Tidspunkt for utskiftning av vannledninger nærmer seg.
- I forbindelse med oppgradering av våtrom vil det være naturlig med utskiftning av rør.

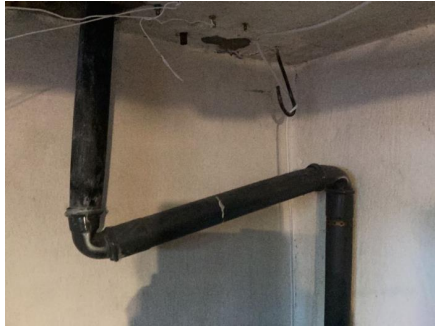
Dersom dette er avløpsrør som er i bruk er det motfall på avløpsrøret.

- Det er ikke behov for utbedringstiltak siden anlegget fungerer i dag, men ut ifra alder kan skader plutselig oppstå på eldre anlegg.

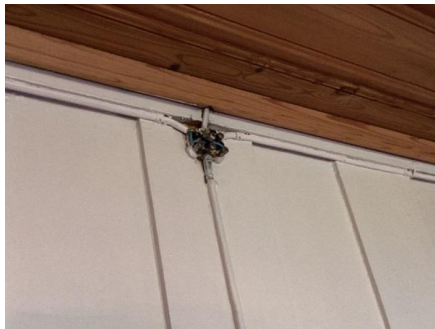
Koblingsboks uten lokk.

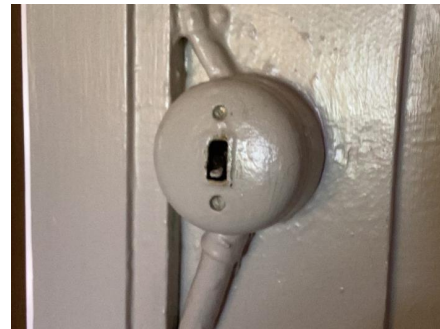
Skadet lysbryter i gang i 2. etasje.

Skadet bryter.

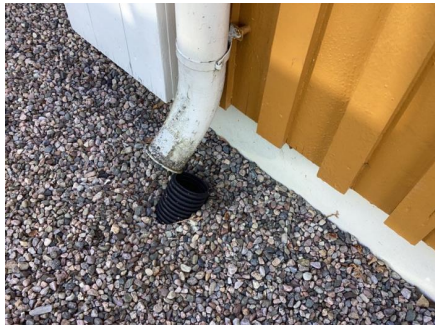
Ingen kjente opplysninger om drenering. Det er ingen synlige tegn til fuktsperre på grunnmurer. Takvann ledes noen steder ned i bakken og noen steder ut på terreng.

Eksempel på løsning for takvann ned i bakken, ukjent funksjonalitet på løsning dersom den kobles sammen.

- Overvåk tilstanden jevnlig. For å få tilstandsgrad 0 eller 1 må dreneringen skiftes ut, men tidspunktet for når dette er nødvendig er vanskelig å si noe om. Bruken av underetg/kjeller vil være avgjørende.

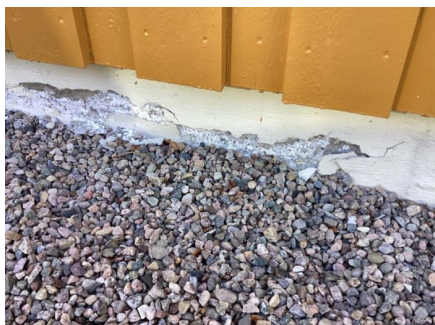
Det er stedvis avskalinger på overflater.

Eksempel på avskaling på overflater.

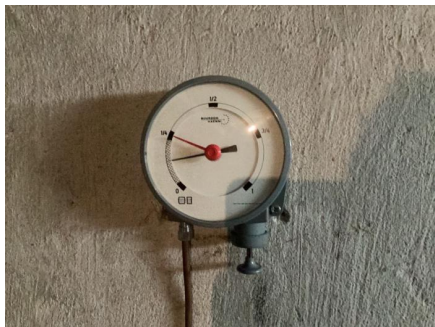
Fra 1.1.20 ble det forbudt å fyre med fossilt brennstoff i Norge. Forurensing fra nedgravde oljetanker kan medføre store skader både på egen og andres eiendom. Huseier vil være ansvarlig dersom slike forhold inntreffer.

Måler indikerer at det kan være olje på tanken.

Fra både offentlige og sentrale myndigheter anbefales det sterkt at nedgravde oljetanker som ikke er i bruk graves opp, saneres og fjernes.
