Dr. Bjørnebys veg 12, 2270 FLISA

FLOBERGSJORDET

Nøkkelinformasjon	2
Om eiendommen	4
Plantegning	50
Nabolagsprofil	52
Tilstandsrapport	55
Egenerklæring	89
Budskjema	101

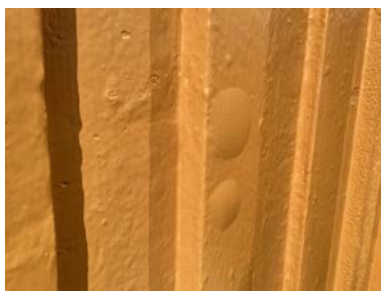
Eksempel på boble i malingen.

Det er stedvis behov for vedlikehold av overflater, spesielt på hjørnekasser.

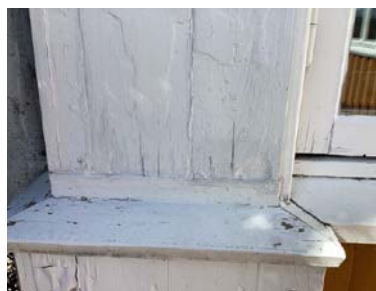
Det er slitasje og oppsprekking av maling på pyntekasser på hjørner. Råteskade på ett hjørne på bakside, utført reparasjon med fugemasse.

Hjørnekaske med råteskade som er fylt med fugemasse.

Det anbefales at treverk med råteskader skiftes ut.

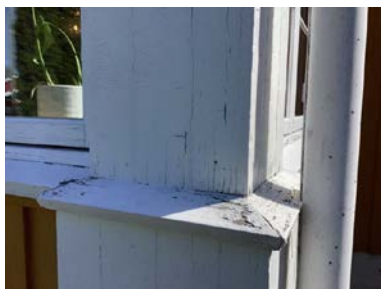
Eksempel på slitasje på hjørnekaske.

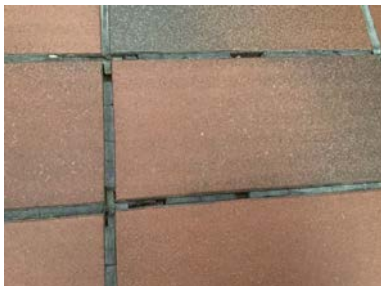
Overflater i 1. etasje fremstår hovedsakelig helhetlig. Det finnes noen avvik slik som bom i fliser og oppsprekking i fuger i gulv i kjøkkenentre, noen sprekker i tapet og slitasje på gulv på soverom.

Oppsprekking i fuger kjøkkenentre.

Flere overflater er modne for oppussing.

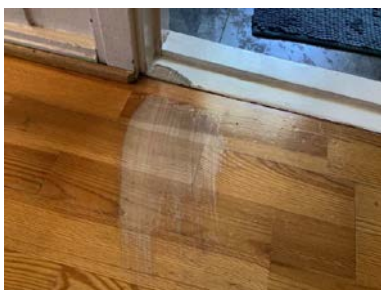
Det er noe mer slitasje på overflater i 2. etasje, spesielt på gulv. Andre avvik er noen dører tar i gulv. det soter fra hengsler på dører. I 2. etasje er det flere garderobeskap som ligger mot yttervegger, dette medfører risiko for at kondens kan oppstå.

Eksempel på merker på gulv etter dør i 2. etasje.

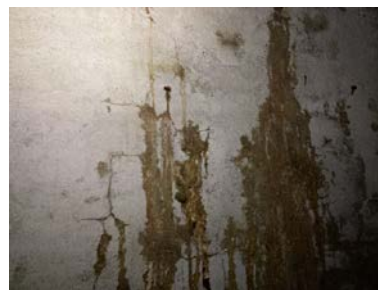
Det er noe sprekker og rennemerker på overflater på pipe på loft.

Eksempel på sprekker og rennemerker på pipe på loft.

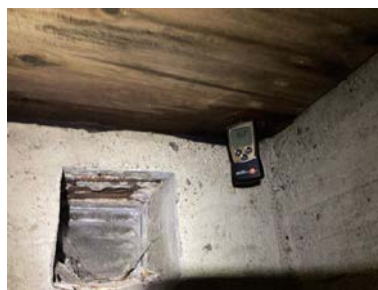
Kjeller: I noen rom er mye av vegger dekket av gjenstander. Kjeller har et fuktig klima og det er flere tegn til at det er fuktpåkjenninger på grunnmur. Eksempler er: Stedvis avskaling på vegger. Fuktinnhold i treverk i himlinger på ca. 20 vektprosent, dette er i grenseland for hva som kan være skadelig for treverk. Stedvis saltutslag på vegger. Råte i treverk på stedsbyggede hyller.

Området med misfarging i himling og høyt fuktinnhold.

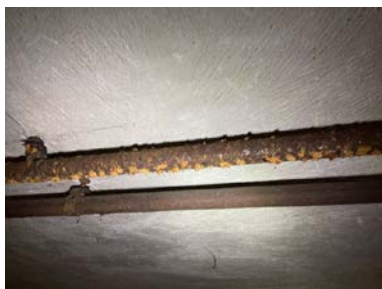
Eksempel på rust på vannrør.

- Tidspunkt for utskiftning av vannledninger nærmer seg.
- I forbindelse med oppgradering av våtrom vil det være naturlig med utskiftning av rør.

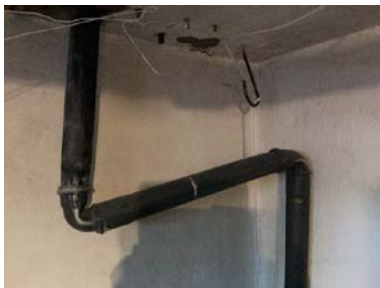
Dersom dette er avløpsrør som er i bruk er det motfall på avløpsrøret.

- Det er ikke behov for utbedringstiltak siden anlegget fungerer i dag, men ut ifra alder kan skader plutselig oppstå på eldre anlegg.

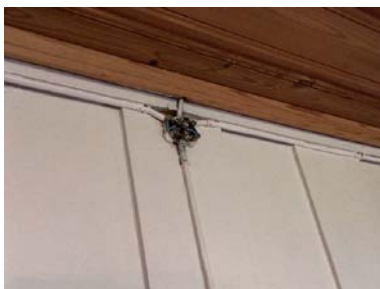
Koblingsboks uten lokk.

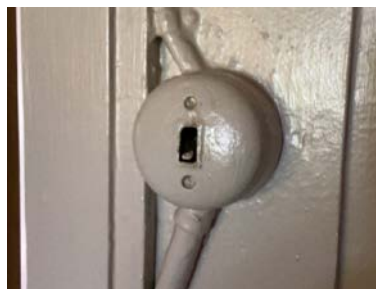
Skadet bryter.

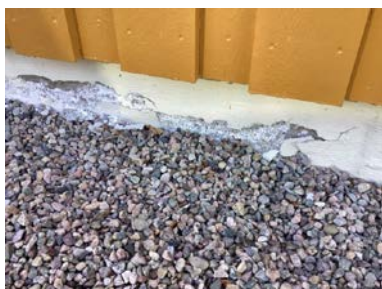
Det er stedvis avskalinger på overflater.

Eksempel på avskalning på overflater.
