Dr. Bjørnebys veg 12, 2270 FLISA

FLOBERGSJORDET

29.08.2024

Tilstandsrapport

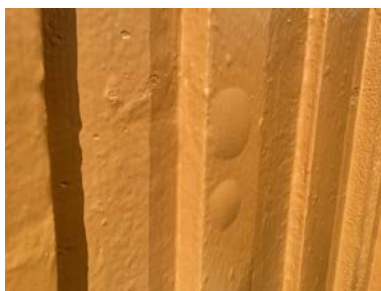
Eksempel på boble i malingen.

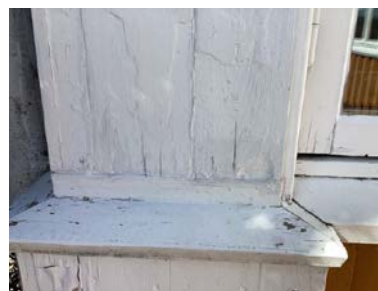
Det er slitasje og oppsprekking av maling på pyntekasser på hjørner. Råteskade på ett hjørne på bakside, utført reparasjon med fugemasse.

Hjørnekaske med råteskade som er fylt med fugemasse.

Det anbefales at treverk med råteskader skiftes ut.

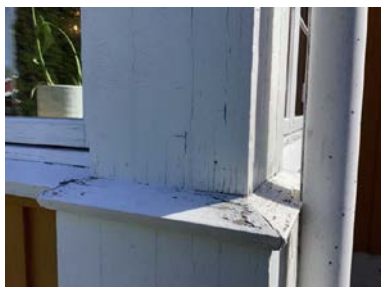
Eksempel på slitasje på hjørnekaske.

Det er stedvis behov for vedlikehold av overflater, spesielt på hjørnekasser.

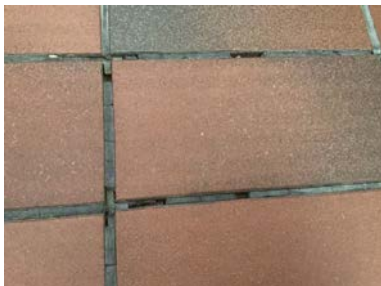
Oppsprekking i fuger kjøkkenentre.

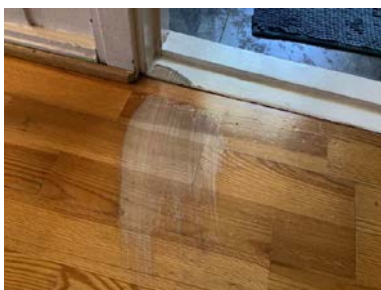
Eksempel på merker på gulv etter dør i 2. etasje.

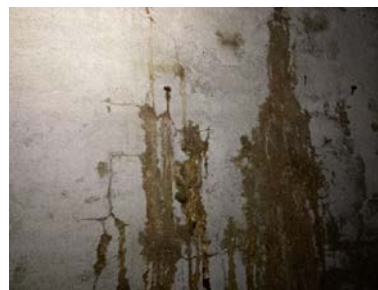
Det er noe sprekker og rennemerker på overflater på pipe på loft.

Eksempel på sprekker og rennemerker på pipe på loft.

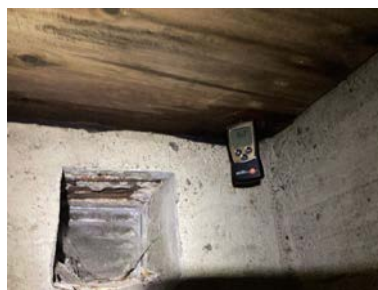
Kjeller: I noen rom er mye av vegger dekket av gjenstander. Kjeller har et fuktig klima og det er flere tegn til at det er fuktpåkjenninger på grunnmur. Eksempler er: Stedvis avskaling på vegger. Fukttinnhold i treverk i himlinger på ca. 20 vektprosent, dette er i grenseland for hva som kan være skadelig for treverk. Stedvis saltutslag på vegger. Råte i treverk på stedsbyggede hyller.

Området med misfarging i himling og høyt fuktinnhold.

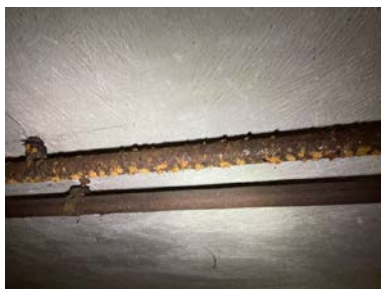
Eksempel på rust på vannrør.

- Tidspunkt for utskiftning av vannledninger nærmer seg.
- I forbindelse med oppgradering av våtrom vil det være naturlig med utskiftning av rør.

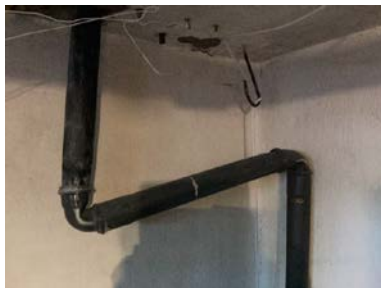
Dersom dette er avløpsrør som er i bruk er det motfall på avløpsrøret.

- Det er ikke behov for utbedringstiltak siden anlegget fungerer i dag, men ut ifra alder kan skader plutselig oppstå på eldre anlegg.

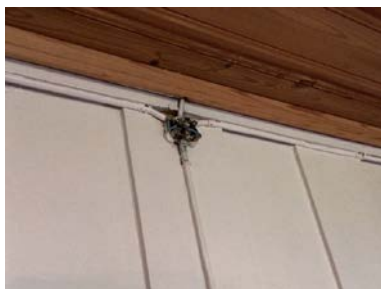
Koblingsboks uten lokk.

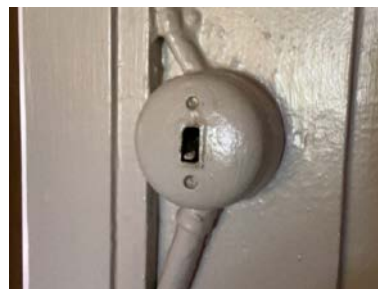
Skadet bryter.

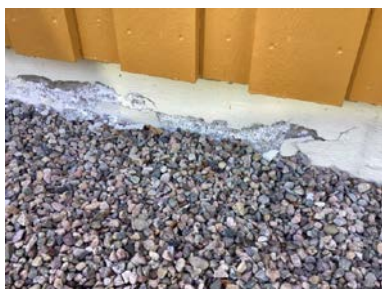
Det er stedvis avskalinger på overflater.

Eksempel på avskalning på overflater.
