Tilstandsrapport

Enebolig

Minørveien 32 , 3159 MELSOMVIK

Befaringsdato: 02.02.2026

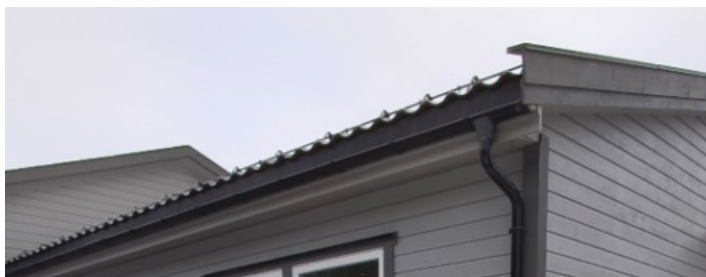
Det er registrert noe mindre rustdannelser på enkelt teler til takrennene.

Det anbefales å utbedre rustdannelser på takrennene for å forhindre videre korrosjon og redusert levetid på beslagene. Dersom tiltak ikke iverksettes, kan det oppstå lekkasjer og følgeskader på byggets konstruksjon.

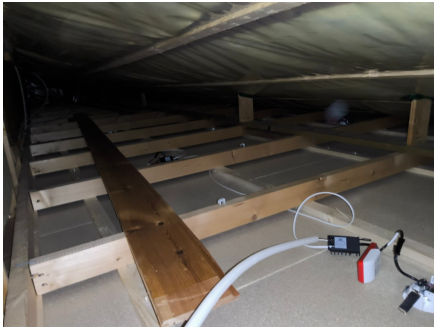
Loft over TV-stue inspisert fra luke

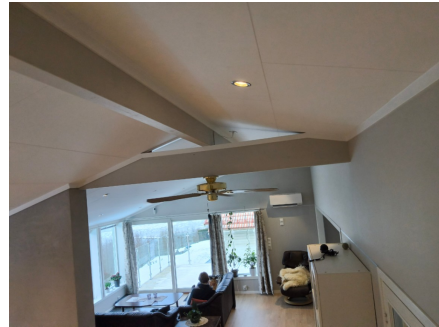
Manglende inspeksjonsmulighet over stue og kjøkken medfører usikkerhet om tilstanden i disse områdene, noe som kan innebære skjulte skader eller problemer. Det anbefales å følge med på eventuelle tegn til fukt eller andre avvik via innvendige takoverflater og fra loft hvor det er adkomstmuligheter.

Innvendig tak i stue/kjøkken

Ytterligere undersøkelse anbefales av de områdene som ikke er inspisert på befaringdagen.

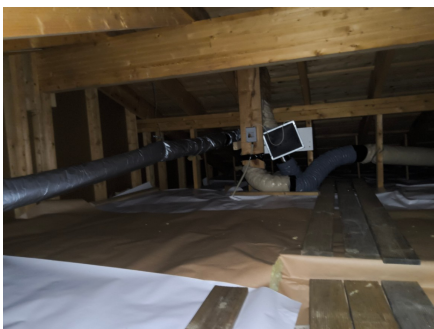
Loft over del av boligen hvor det er soverom bod og bad i 1. etasjen.

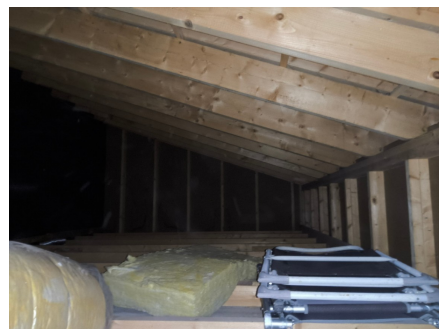
Loft over garasjen

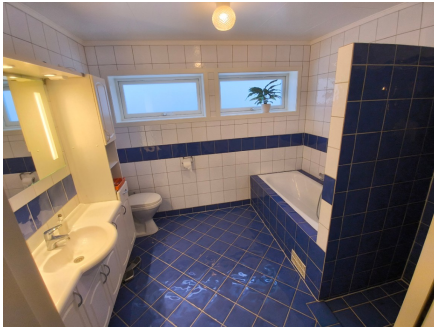
Det må forventes en generell oppgradering av våtrommets tettesjikt/membran for at våtrommet skal tåle normal bruk etter dagens krav (tett våtsone). Ut ifra visuell befaring av området under badekaret er det ingen fullgod membran i overgang gulv og vegg, noe som gir en økt risiko for fuktskader i tilstøtende og underliggende konstruksjoner dersom det oppstår lekkasje fra badekaret eller fra vann og avløpsrørene, da det ikke er gulvsluk under badekaret i området.

Oversiktsbilde bad.

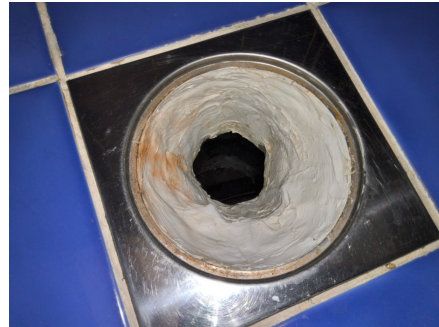
Det er i nåværende eiers eiertid gjennomført lokal utbedring av membran i sluket for å hindre fukt i å trekke ned i konstruksjonen i dette området. Det er viktig å bemerke at dette er å anse som en midlertidig løsning og ikke en fullgod utbedring.

Midlertidige utbedringer gir ikke tilstrekkelig beskyttelse mot fuktskader, og det er økt risiko for vanninntrenging i konstruksjonen dersom fullverdig løsning ikke etableres.

Sluk med lokalt smurt membran.

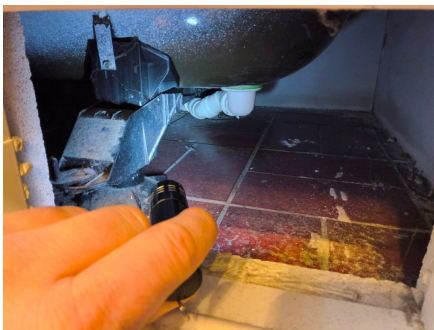
Øp fra badekar ført direkte ned i avløpsrør.

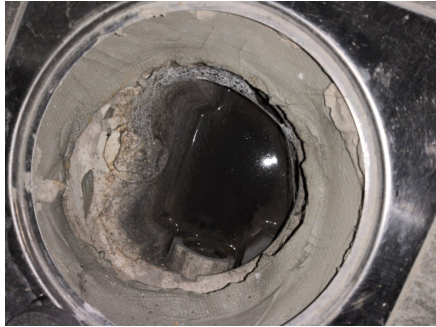
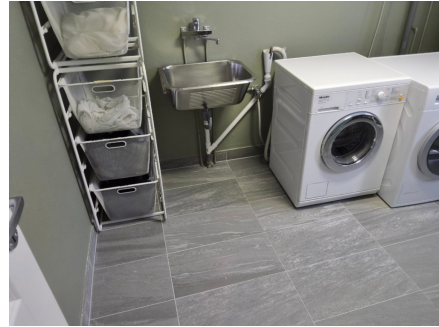
Slukløsningen har passert mer enn halvparten av forventet brukstid. Dette medfører økt risiko for slitasje og potensielle lekkasjer over tid, og det bør følges opp med jevnlig kontroll og vedlikehold. TG2 er gitt grunnet alder.

Det gjøres oppmerksom på at det ikke er etablert membran utslagsvasken, men veggen bak er av mur med begrenset skade potensialet dersom overflaten blir direktefuktbelastet over tid.

Slukløsningen bør følges opp jevnlig, og det anbefales å vurdere utskifting på sikt, da mer enn halvparten av forventet brukstid er passert. Dersom tiltak ikke iverksettes, øker risikoen for lekkasjer og følgeskader på omkringliggende konstruksjoner.

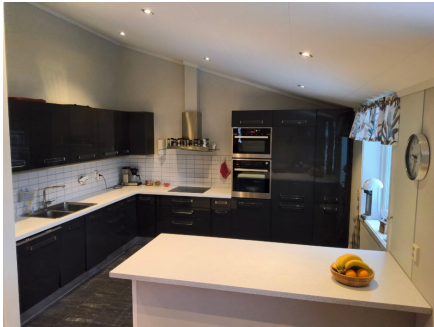
Det er registrert enkelte avvik i form av avskalling på noen kjøkkenfronter. Utover dette har kjøkkenet i hovedsak normal slitasjegrad.

Avskalling på kjøkkenfronter bør utbedres for å hindre videre forringelse av overflatene og for å opprettholde kjøkkenets funksjon og estetikk. Dersom skadene ikke utbedres, kan det føre til økt slitasje og behov for mer omfattende reparasjoner på sikt.

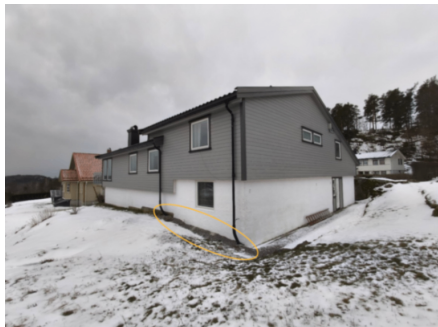
Det er imidlertid ikke etablert tilfredsstillende utvendig fuktsikring mellom grunnmuren og terrenget utenfor soverommet i kjelleren, hvor det er oppfylte masser utvendig.

Manglende fuktsikring kan føre til økt fare for fuktskader, råte og redusert innneklima.

Det bør etableres tilfredsstillende utvendig fuktsikring mellom grunnmuren og terrenget utenfor soverommet i kjelleren for å redusere risikoen for fuktinntrengning og påfølgende skader på konstruksjonen.
