# Tilstandsrapport

Enebolig

Langholsvegen 901, 2412 SØRSKOGBYGDA

Rapportdato: 05.05.2025

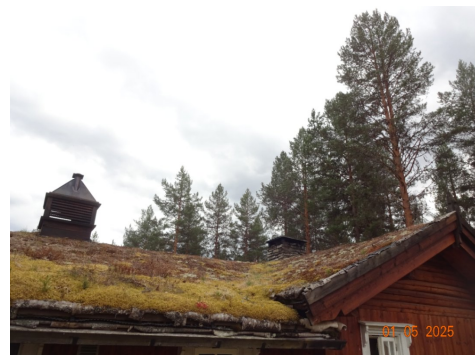
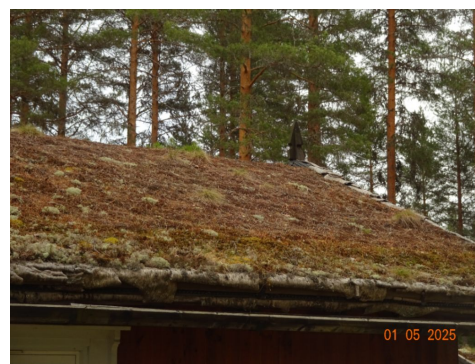
**Vurdering av avvik:**  
• Mer enn halvparten av forventet brukstid er passert på taktekingen.  
Det er påvist mosegroing på takteking. Se bilde.

Behov for vedlikehold av takteking.

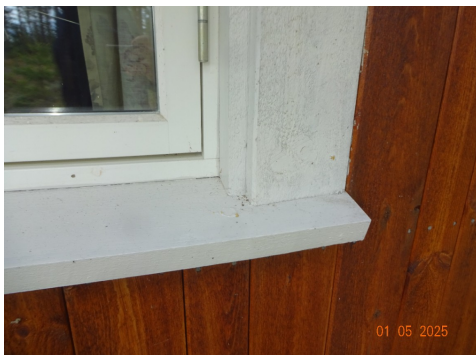
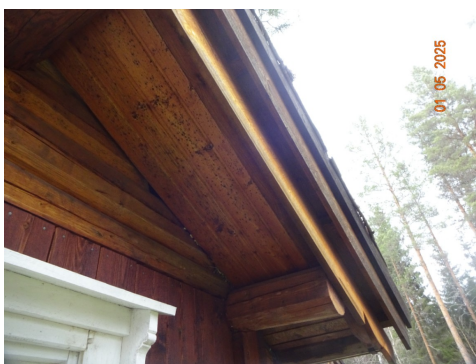
**Vurdering av avvik:**  
• Det er påvist andre avvik:  
Svertesopp i gesims.  
Nedre del av yttervegg har behov for vedlikehold.  
Panel er ført helt ned mot vannbrett, fare for fuktopptrekk og forvitring.

**Konsekvens/tiltak**  
• Det må foretas tiltak for å lukke avviket.

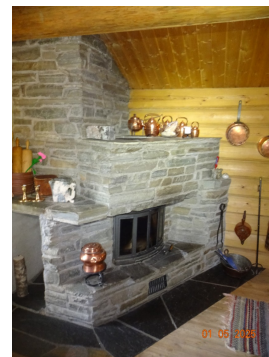
Det er påvist riss i ildstein.

- Det må foretas tiltak for å lukke avviket.

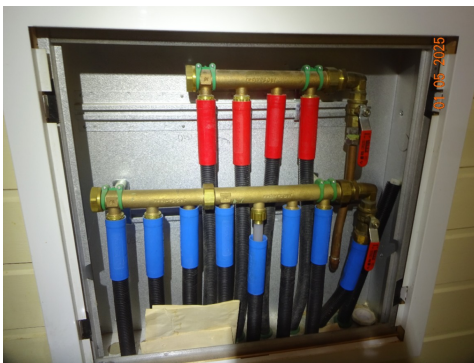
- Det er påvist at eventuelt lekkasjevann fra rør i rør system ikke ledes til sluk eller annen kompenserende løsning.

- Det er ikke behov for utbedringstiltak.
- I forbindelse med oppgradering av våtrom vil det være naturlig med utskiftning av rør.
- Det bør foretas tiltak på anlegget som sikrer bedre løsning på eventuelt lekkasjevann fra rør i rør system.

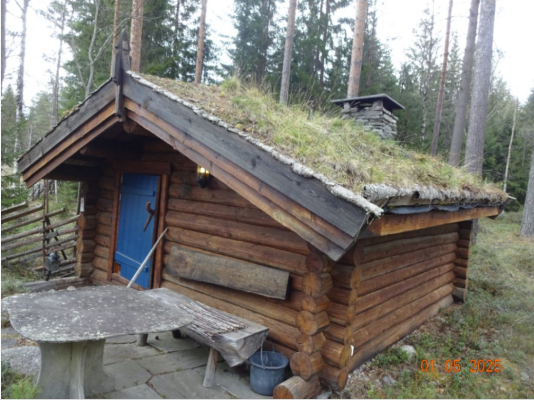
Ikke montert takrenner og nedløp.  
Laftet tømmer ligger stedvis for nærme terreng, fare for fuktopptrekk og forvittringer.

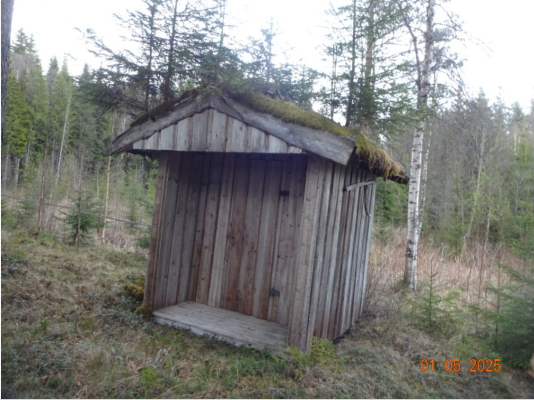
Det er påvist råteskade i undertak.

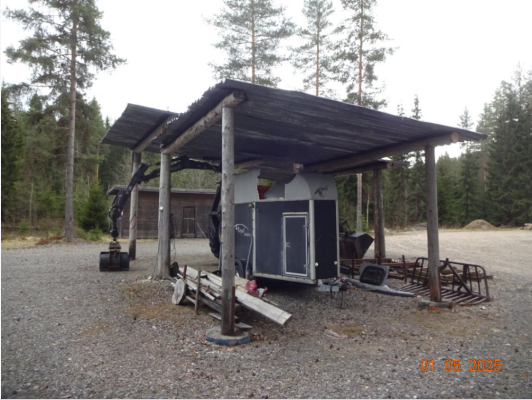
Det er påvist råteskade nederst i stokk for understøttelse.
