# Tilstandsrapport

Kjedehus

Skjeggerødveien 19, 3158 ANDEBU

Befaringsdato: 24.03.2025

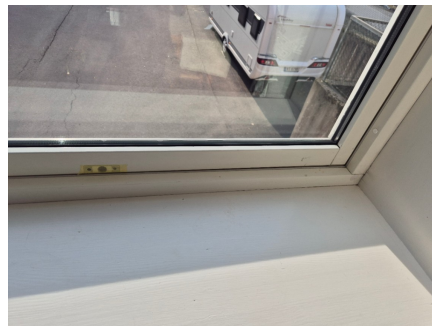
Mer enn halvparten av forventet levetid for vinduene er oppbrukt. TG 2 er gitt basert på en helhetsvurdering av den generelle slitasjegraden, samt noe værslitt treverk.

Ett stuevindu mangler håndtak og fremstår som noe utett/defekt.

Sprekker i treverk.

Vindu i stue.

Tidspunkt for utskiftning av vinduer nærmer seg. Det er bekreftet av defekt vindu i stue skal skiftes ut. Om mulig blir det skiftet før overtakelse. Bygningsdelen anses som borettslagets vedlikeholdsansvar og derav ingen umiddelbar kostnad for eier.

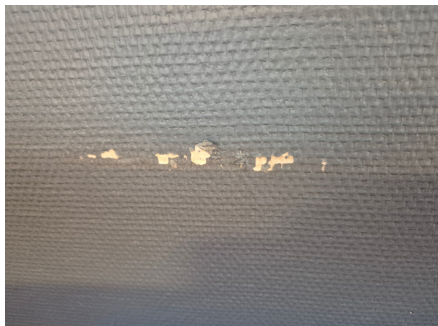
Noe sprekker i sveiseskjøt på gulvflater.  
Stedvis løs tapet og mindre skader/slitasje på veggflater.  
Sprekker i tak i overgang betong/plater.

Det er ikke registrert noen store skader. Kjøper bør selv vurdere tiltak.  
Noe overflateoppussing må som regel påregnes ved kjøp av en brukt bolig.

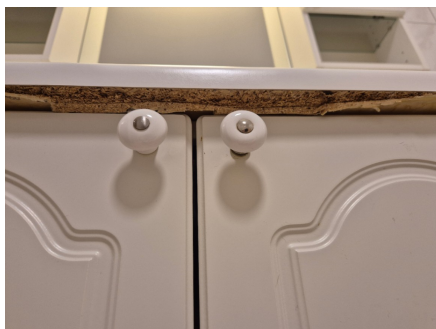
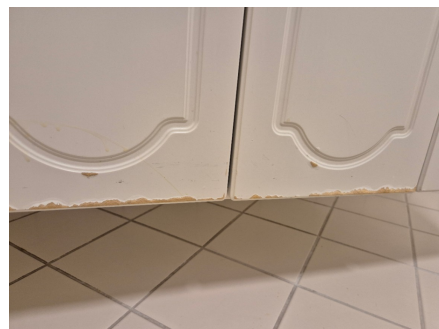
- Det er påvist skader på innredning.

Det er store fuktsveller på innredningen.

- Lokal utbedring må utføres.

Innredningen bør skiftes ut.

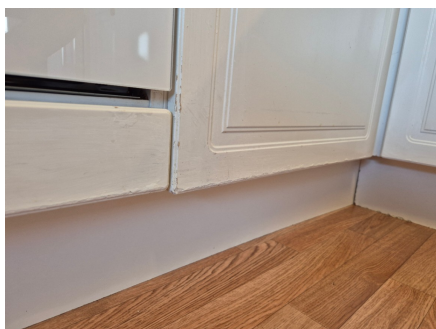
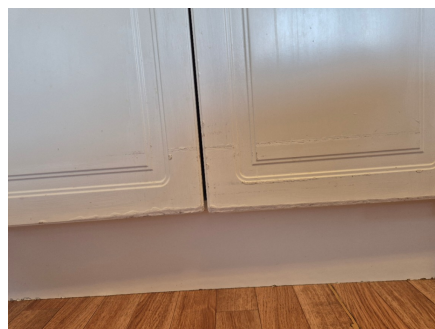
Det er påvist fuktsveller i bunn av enkelte fronter.

For å lukke avvik må det utføres lokale utbedringer/utskiftinger.
