Tilstandsrapport

Boligbygg med flere boenheter

Østerudvegen 32, 2040 KLØFTA

Befaringsdato: 30.01.2025

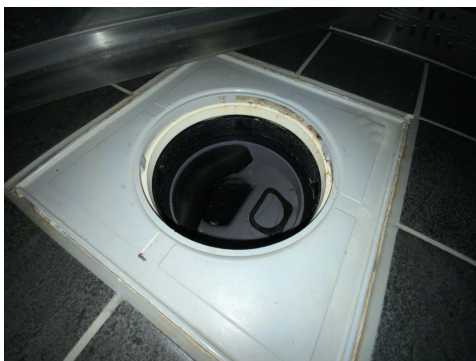
Det er plastsluk og smøremembran med dokumentert utførelse.

Kontroll av sluk.

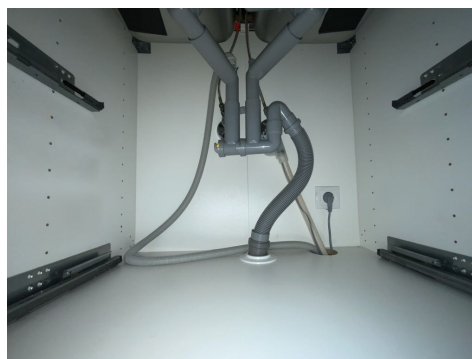
Vannrør fra byggeår av materialtype pex og kobber. Fordelerskap på badet. Waterguard under benkeskap på kjøkken iht. eier for god sikring av lekkasjevann. Alder er normalt i seg selv en vurderingskriterie hva angår slitasjegrad. Hovednett er som oftest selskapets ansvar. Dette er ikke undersøkt. Videre bemerkes at bunnledninger av den årsak følgelig heller ikke er kontrollert. Ingen negative avvik observert på befaringsdagen.

Besiktigelse av røropplegg.

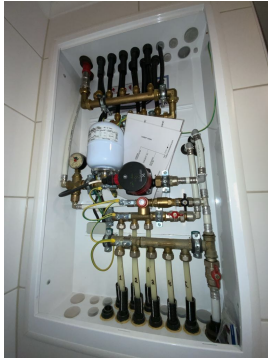
Besiktigelse av røropplegg.

Avløpsrør av plast fra byggeår. Alder er normalt i seg selv en vurderingskriterie hva angår slitasjegrad. Hovednettet er som oftest selskapets ansvar. Dette er ikke undersøkt. Videre bemerkes at bunnledninger av den årsak følgelig heller ikke er kontrollert. Ingen negative avvik observert på befaringdagen.

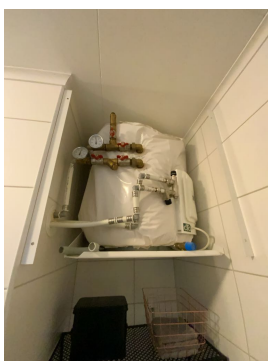
Varmtvannsbereder ca. 108 L fra byggeår plassert på badet. Rom med sluk for lekkasjevann. Normalt vil fabrikkår indikere tilstanden og samtidig forventet levetid ut fra en gjennomsnittsbetraktning.

Besiktigelse av bereder.
