# Tilstandsrapport

📍 Elsfjordvegen 135, 8672 ELSFJORD

# gnr. 230, bnr. 10

Befaringsdato: 21.12.2023

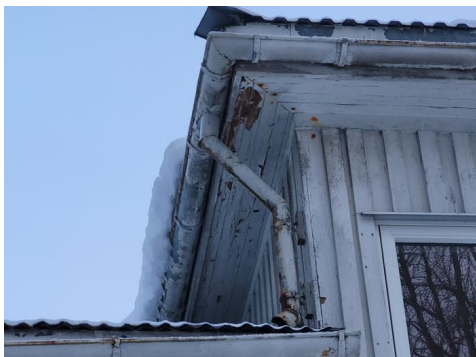
Det er lekkasjer på takrenner og taknedløp er ramlet ned.  
Takfotbeslag og takrenner har rust og malingsavflassing.

Skader på takrenner og nedløp.

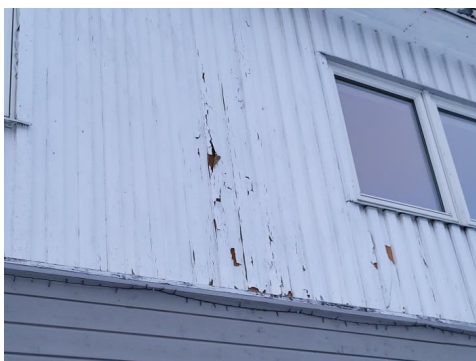
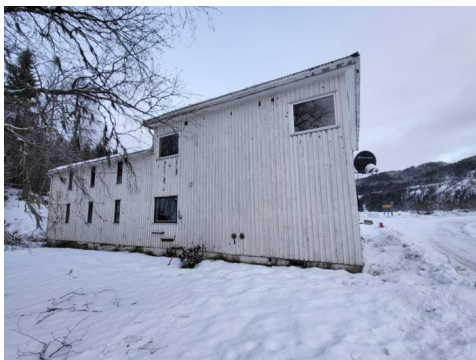
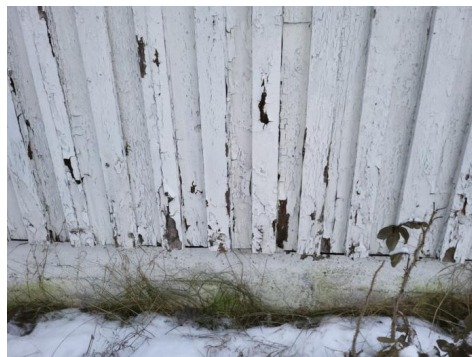
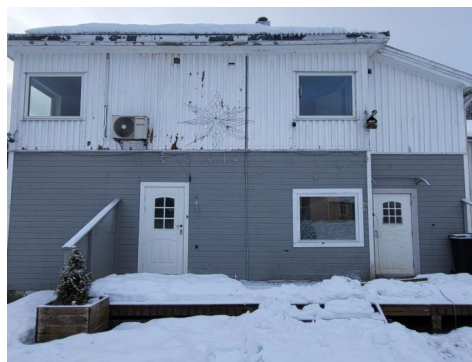
- Det er ingen eller liten lufting i nedre kant av kledning mot grunnmur.
- Det er påvist betydelige råteskader i bordkledningen.
- Det er avvik:

- Råteskadet trekledning må skiftes ut.

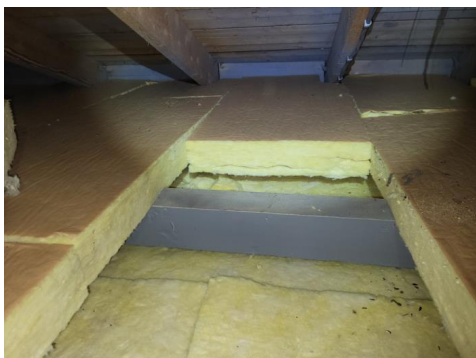
Isolasjon er ikke nedfelt mellom takåser.

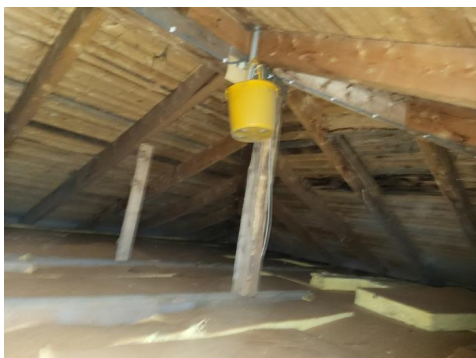
Bøtte under avluftingshatt.

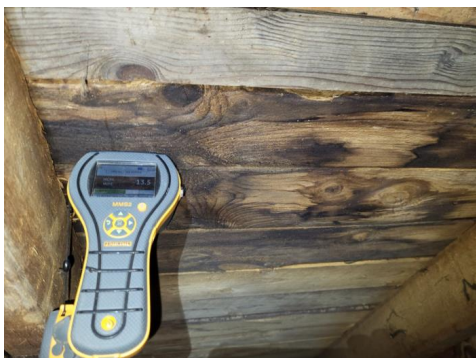
Fuktmerker i toa. Ved fuktmåling ble det ikke registrert forhøyede fuktverdier.

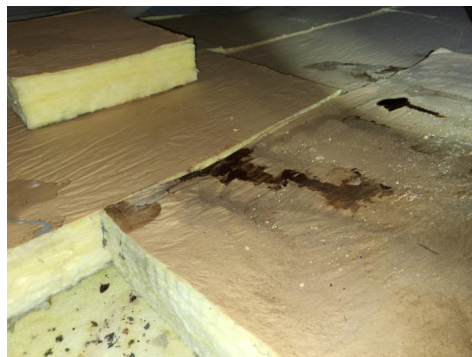
Ved gjennomføring av pipe ble det registrert fukt på isolasjonen. Det er flere steder synlig fukt på isolasjon, det ble fuktmålt i troa uten å påvise forhøyde fuktverdier noen plasser.

Vann på isolasjon.

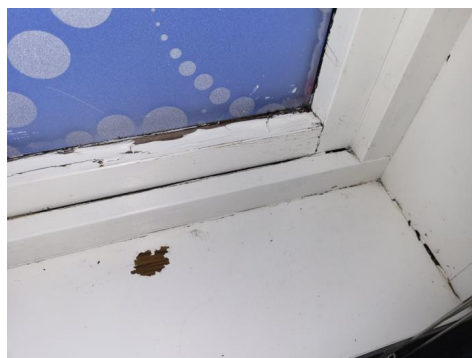
- Det er påvist vinduer med fukt/råteskader.
- Det er påvist at enkelte vinduer er vanskelig å åpne/lukke.

- Vinduer med råteskader må erstattes med nye.

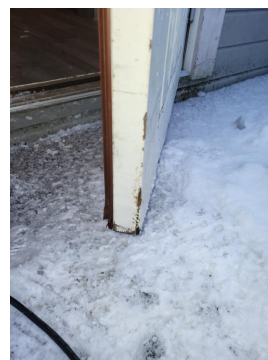
Skade på dørblad

- Råteskadede dører må skiftes ut.

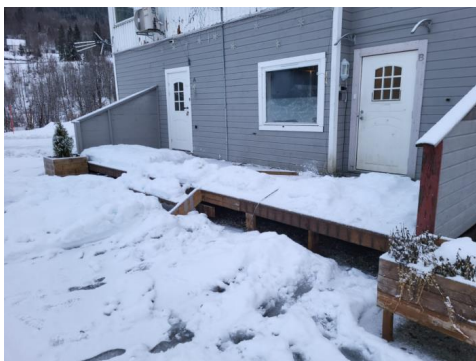
- Balkonger/terrasse er snødekt og derfor ikke nærmere vurdert.
- Det er avvik:

Nærmere undersøkelser av fundamentering av trepæler må utføres når det er fritt for snø. Pæler skal bør fundamenteres på betong og søylesko.

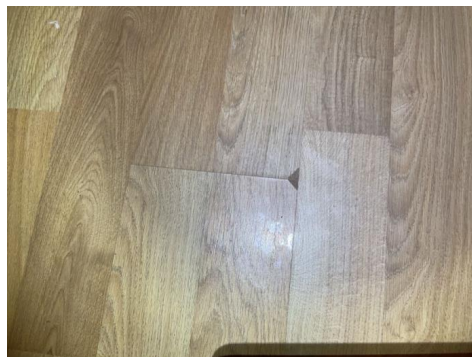
Skade på stuegulv.

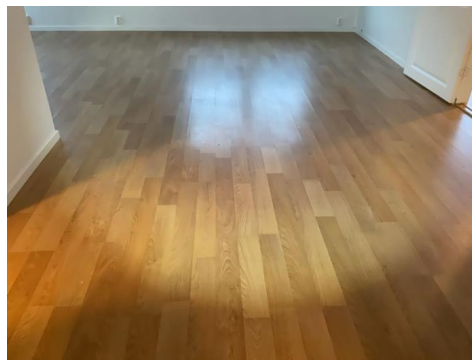
- Overflater har en del slitasjegrad utover det en kan forvente.
- Gulv på stue er noe oppsvulmet i skjøter.

Stuegulv.

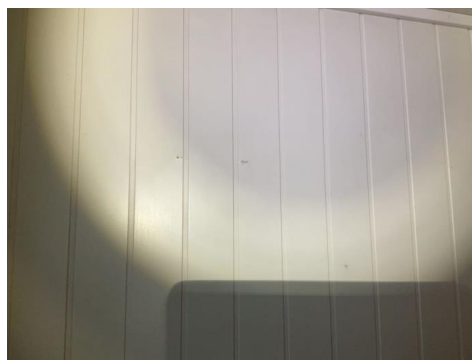
Skader på veggplater.

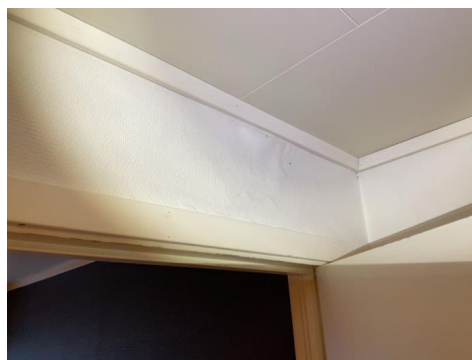
Vannskade over dør inn til soverom.

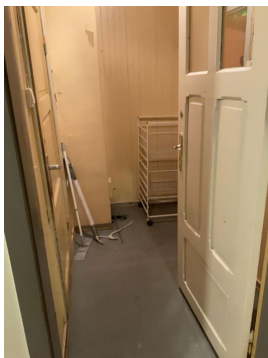
Det er målt ca. 50 mm. høydeforskjell i planavvik på gulv i gang.  
Det er målt ca. 40 mm. høydeforskjell i planavvik innenfor 2 meter i gang.

Planavvik på over 50 mm i gang.

- For å få tilstandsgrad 0 eller 1 må høydeforskjeller rettes opp. Ytterligere undersøkelser må foretas for å få kartlagt omfanget for utbedring.

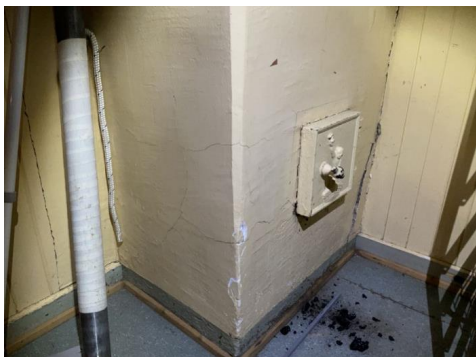
Avstand fra feieluke til brennbart materiale på vegg er for liten

- Det anbefales å montere ildfast plate under luker på pipe.
- Det må foretas tiltak for å lukke avviket.

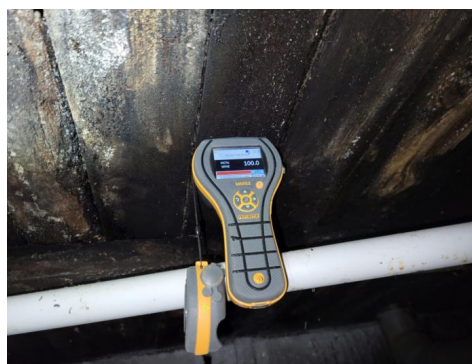
Fuktmåling i tre påviste forhøyede fuktverdier.

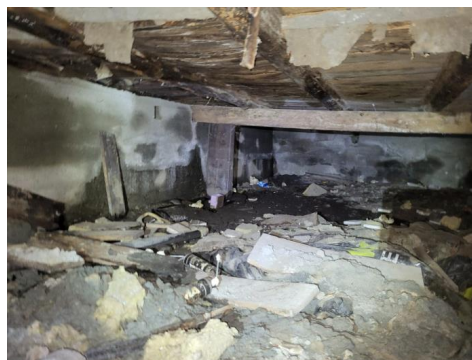
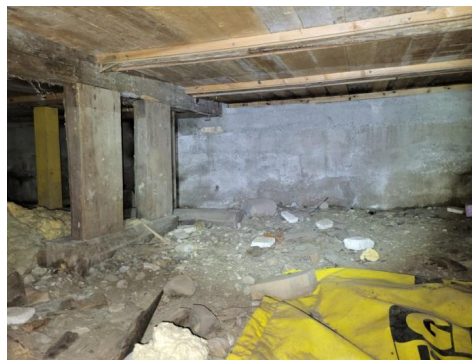
- Det er stedvis påvist fuktnivå som tilsier at konstruksjonen kan ha fuktskader.
- Det er begrenset tilgang til hele krypkjelleren.
- Det er påvist synlig vann i krypkjeller eller synlige tegn på innsig av vann i krypkjeller.
- Det er påvist skader på konstruksjoner i krypkjeller som er forårsaket av råte eller sopp.

Under terrasse ved inngang ble det påvist stående vann. Dette vannet renner inn i krypekjeller via en lufteventil. Det ble påvist råteskader i stubbtele og i bjelker i del som vender mot inngangspartiet. Det er ikke montert dampsperre på bakken.

- Skadet treverk må skiftes.
- Gjennomføre ytterligere undersøkelser og foreta utbedring av skade.
- Konstruksjonene må sikres mot råte, sopp og skadedyr.

Det må utføres utvendige terreng justeringer som hindrer vann i å trenge inn i krypekjeller ved inngangspartiet. Alt av råteskadde materialer må byttes ut.

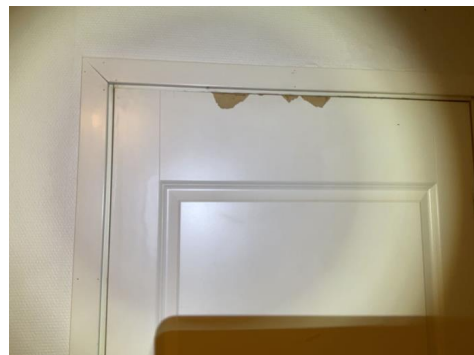
Ei dør inn til soverom er vannskadet som følge av vannlekkasje fra kaldloftet.

Vannskadet dør må utskiftes.

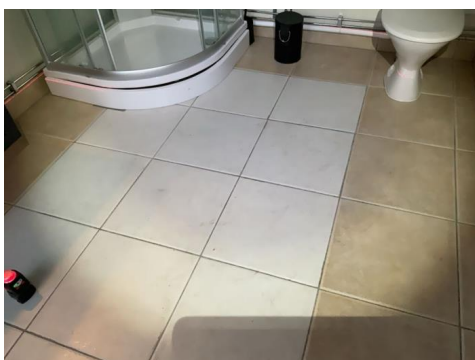
Sprekker i flisfuger.

- Slike riss/sprekker kan indikere bakenforliggende fuktskader, og konstruksjonen bør observeres jevnlig for å vurdere utvikling.
- Andre tiltak:

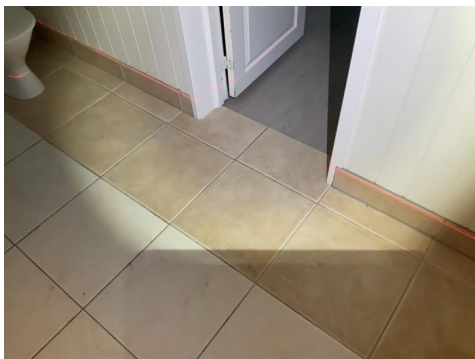
Det er ingen stopp fra badet og ut gjennom dør til kjøkken. Ved vannlekkasje vil vann renne ut på stuegulv og forårsake vannskader.

Ingen terskel i døråpning.

Montere dørtreskel for å hindre at overflatevann renner ut på stuegulv. Vær oppmerksom ved bruk. For å få tilstandsgrad 0 eller 1 må gulvet bygges med riktig fall til sluk. Det vil imidlertid sjelden være økonomisk rasjonelt som et enkeltstående tiltak. Ved en eventuell renovering, påse at badet bygges med tilfredsstillende fall til sluk.

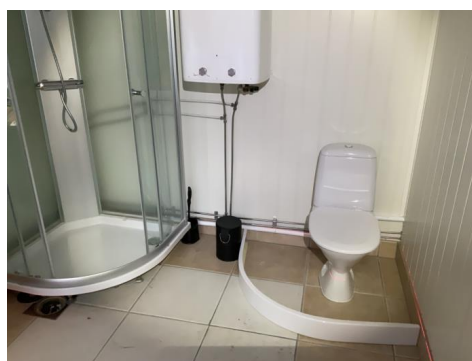
- Det er påvist riss/sprekker i utstyr på våtrommet. Riss i servant.

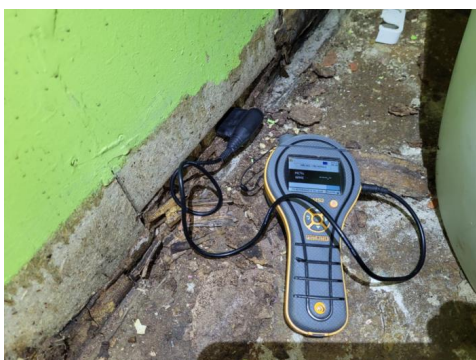
Fuktmåling i line i tilstøtende vegg fra teknisk rom.

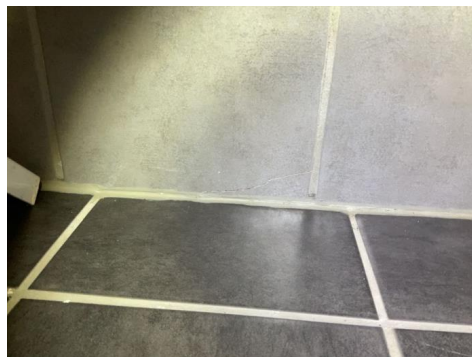
Sprekk i flis.

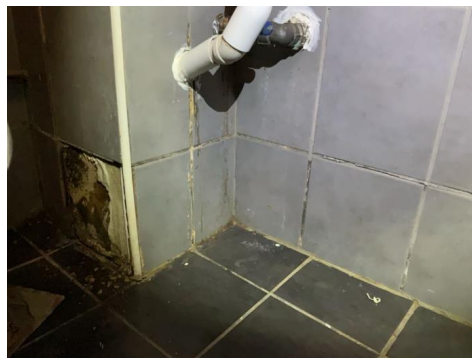
Løsnet flis og fuktskade i kasse for vann/avløp.

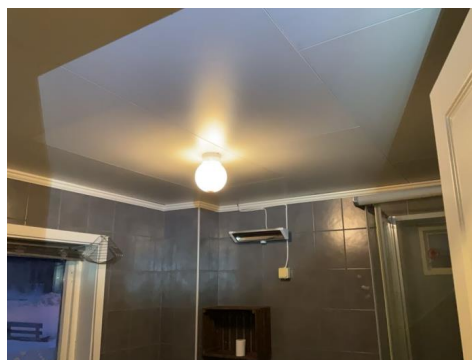
Himlingsplater er løse. Ikke festet til takkonstruksjonen. El-ledning til lysarmatur er borret gjennom listverk i tak. Sprekk i fugemasse i hjørne på vegg bak kabinett.

Himlings plater er løse i taket.

Himlings plater må festes til takkonstruksjonen.

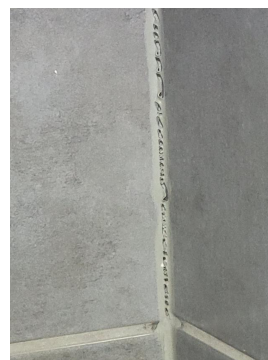
Sprekk i hjørne bak dusjkabinett.

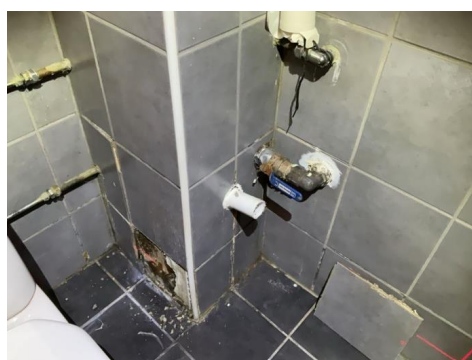
Utett rørgjennomføring i vegg, råteskader på bakenforliggende gipsplate.

Flis har løsnet på vegg, fuktskade på plate bak flis.

Renovering av rørkasse for vann og avløp. Utbytte av råteskadet materialer.

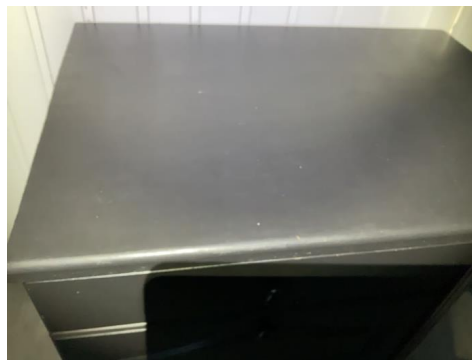
Kjøkkenbenken har små skader.  
Malingsavflassing på innredning.

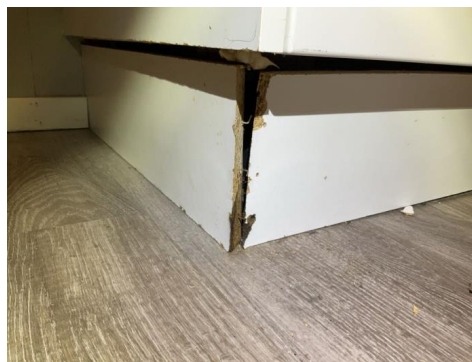
Sokkel under kjøkkenbenk er løs. Det er påvist fuktskade på sokkel.

Utskifting av sokler under kjøkkenbenk.

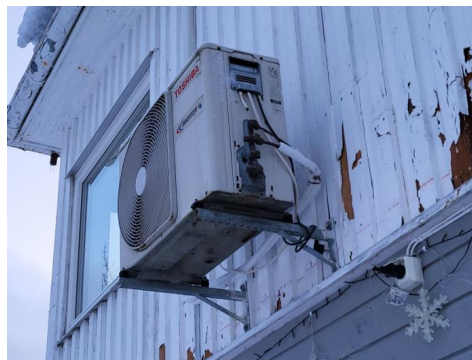
- Det er avvik:
- Mer enn halvparten av forventet brukstid på varmesentral er oppbrukt.

Montere ny varmepumpe.

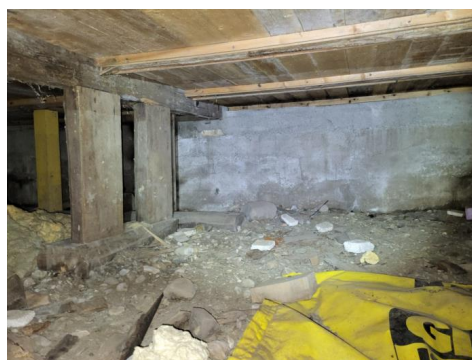
- Grunnmuren har sprekkdannelser.
- Det er registrert skråriss som er symptom på setninger.

Grunnmur sett fra krypekjeller.

Sprekker og steder der grunnmur er ødelagt bør mures igjen og pusses.  
Utvendig overflatebehandling av grunnmur.

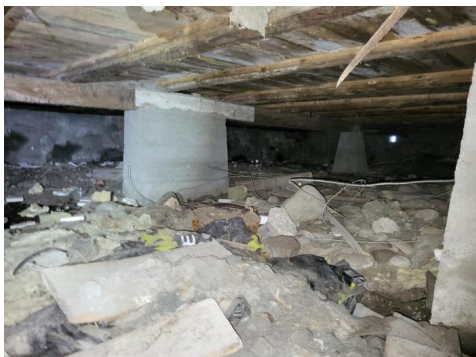
Fundamentering i krypekjeller.

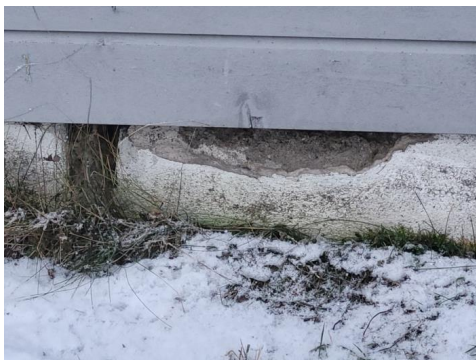
Skade på grunnmur.

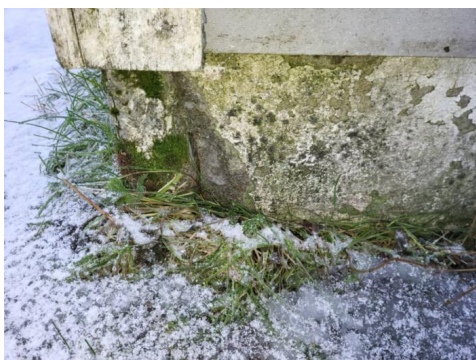
Skade på grunnmur.

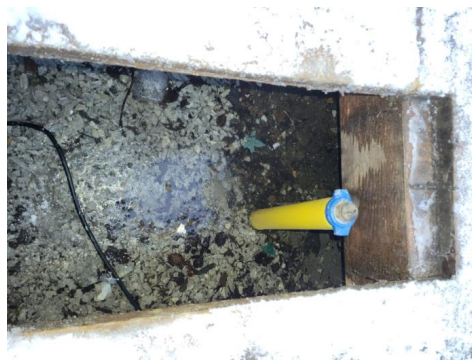
Stående vann under terrasse.

- Ytterligere undersøkelser anbefales.
- Det må foretas terrengdrenering på eiendommen.
