Elsfjordvegen 135, 8672 ELSFJORD

**Enebolig fra ca. år 1899 med  
garasje, uthus og jordkjeller. Flott  
utsikt utover Elsfjorden**

# Tilstandsrapport

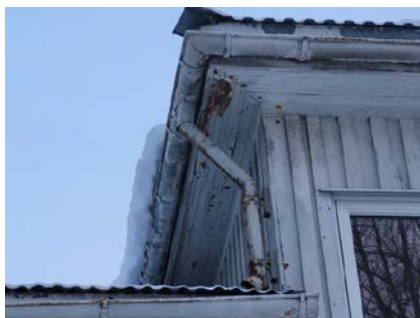
Det er lekkasjer på takrenner og taknedløp er ramlet ned.

Skader på takrenner og nedløp.

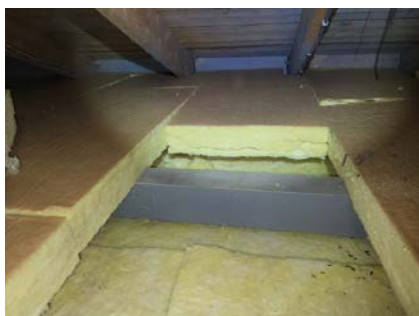
Isolasjon er ikke nedfelt mellom takåser.

Isoleringen må forbedres, isolasjon må felles inn mellom dragere for å unngå åpninger mellom isolasjonslagene. Stige i takluke må festes. Når utvendig tekking blir snøfri må tekking sjekkes for lekkasjer. Ytterlige undersøkelser må foretas for å få kartlagt tilstanden og omfanget på skader som kan være forårsaket av mus i skjulte konstruksjoner.

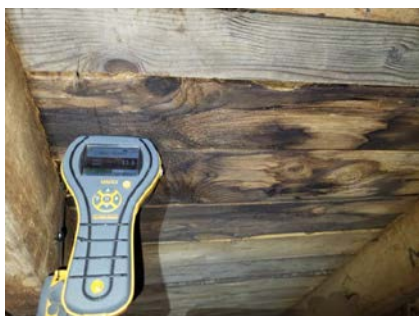
Fuktmerker i troa. Ved fuktmåling ble det ikke registrert forhøyede fuktverdier.

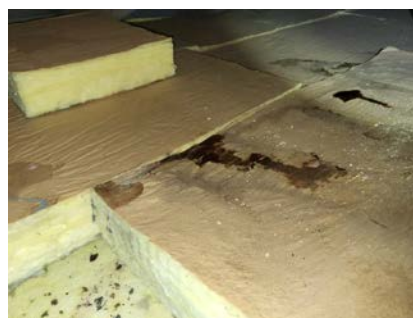
Ved gjennomføring av pipe ble det registrert fukt på isolasjonen. Det er flere steder synlig fukt på isolasjon, det ble fuktmålt i troa uten å påvise forhøyde fuktverdier noen plasser.

Vann på isolasjon.

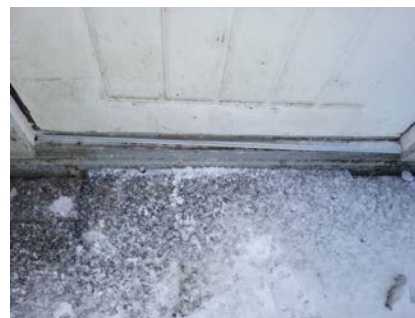
Skade på dørblad

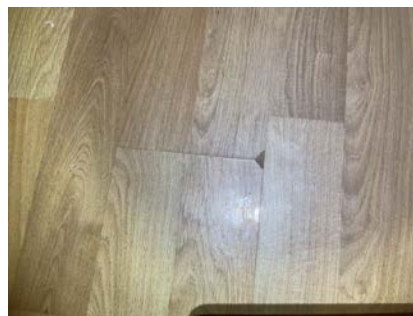
Gulv på stue er noe oppsvulmet i skjøter.

Skade på stuegulv.

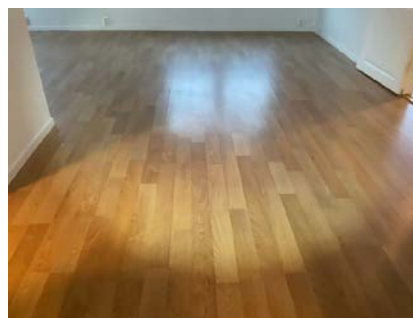
Stuegulv.

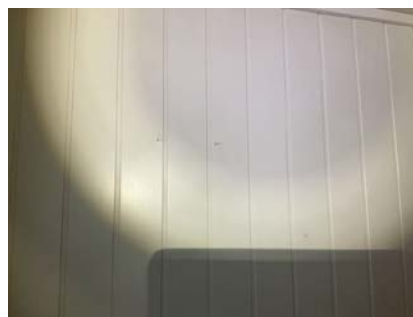
Skader på veggplater.

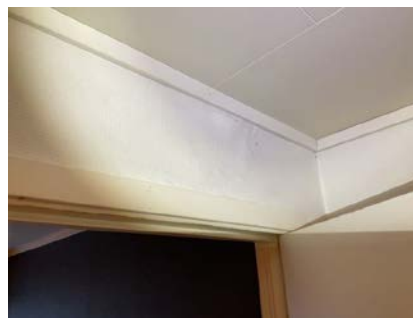
Vannskade over dør inn til soverom.

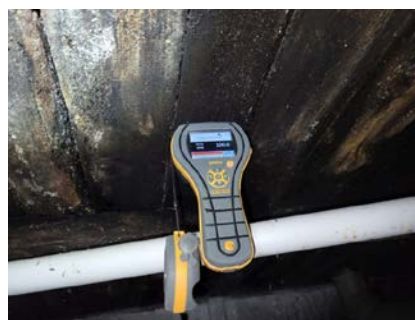
Fuktmåling i tre påviste forhøyede fuktverdier.

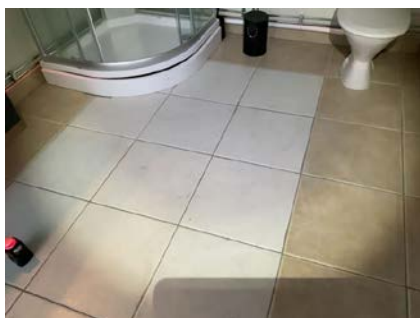
Sprekker i flisfuger.

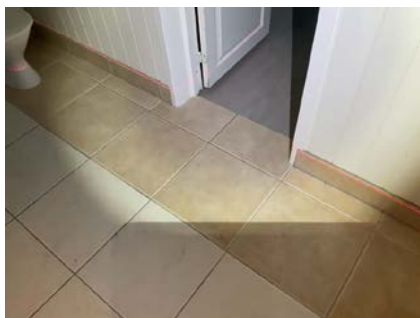
Ingen terskel i døråpning.

Monter dørtreskel for å hindre at overflatevann renner ut på stuegulv. Vær oppmerksom ved bruk. For å få tilstandsgrad 0 eller 1 må gulvet bygges med riktig fall til sluk. Det vil imidlertid sjelden være økonomisk rasjonelt som et enkeltstående tiltak. Ved en eventuell renovering, påse at badet bygges med tilfredsstillende fall til sluk.

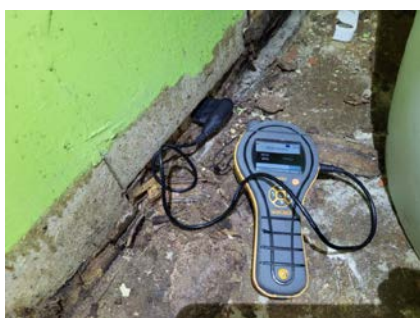
Fuktmåling i line i tilstøtende vegg fra teknisk rom.

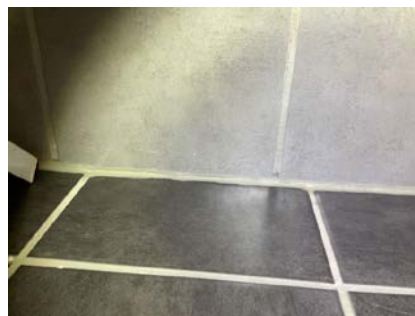
Sprekk i flis.

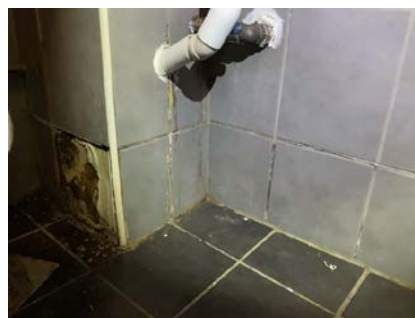
Løsnet flis og fuktskade i kasse for vann/avløp.

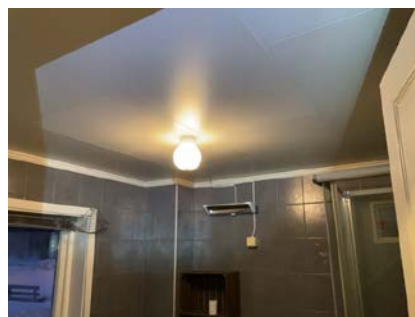
Himlings plater er løse i taket.

Himlings plater må festes til takkonstruksjonen.

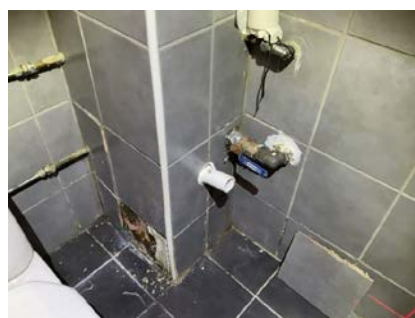
Flis har løsnet på vegg, fuktskade på plate bak flis.

Renovering av rørkasse for vann og avløp. Utbytte av råteskadet materialer.

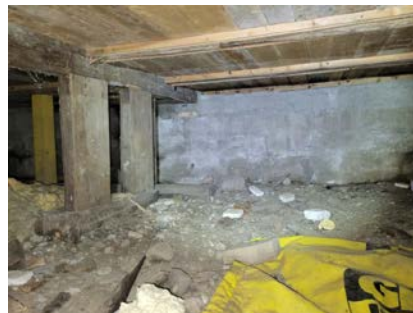
Grunnmur sett fra krypekjeller.

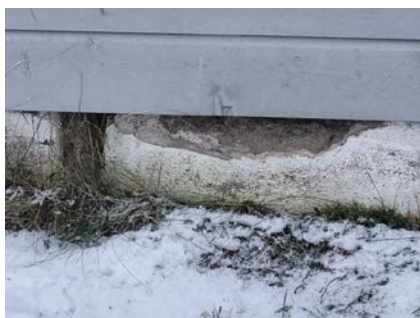
- Det er registrert skråriss som er symptom på setninger. Det er ikke montert grunnmursplast på utsiden av grunnmuren.

Skade på grunnmur.

Sprekker og steder der grunnmur er ødelagt bør mures igjen og pusses. Utvendig overflatebehandling av grunnmur. Ved renovering av grunnmuren bør det monteres utvendig grunnmursplast på muren.

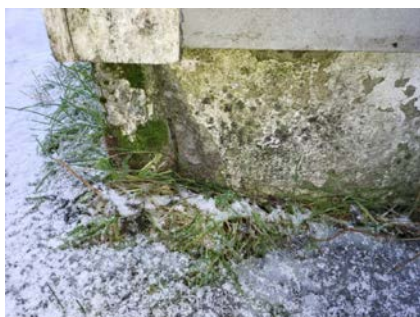
Skade på grunnmur.
