# Tilstandsrapport

📍 Staurhuslia 12, 1940 BJØRKELANGEN

# gnr. 2, bnr. 287

Rapportdato: 11.04.2023

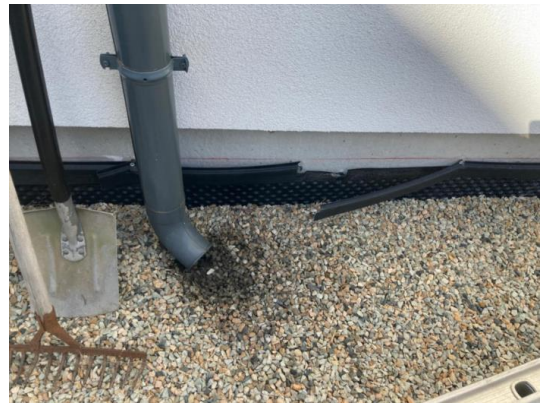
Nedløp og beslag i metall.

Takvann bør ledes vegg fra bygning.

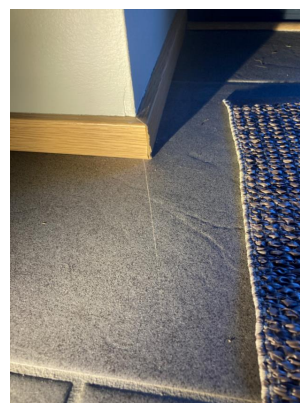
Det er observert riss/sprekk i en gulvflis i entre, riss i vegg ved ytterdør, og enkelte parkettskjøter som har "reist" seg uten at dette går utover helhetsinntrykket, som har svært liten bruksslitasje.

Riss/sprekk i en flis i entre.

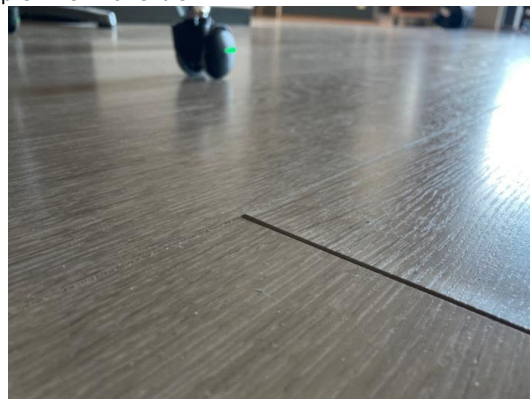
Parkettskjøt.

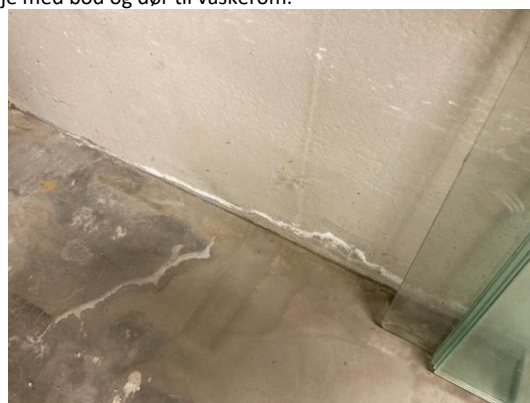
Integrert dobbelgarasje med bod, tilgang fra vaskerom. Støpt dekke, murvegger og gipsvegger til bod, himling av betongelementer og gips. Det er synlig fuktmerker på gulv/vegg, som i flg. eier kommer av avrenning av biler.

Fuktmerker og saltutslag på gulv/vegg.

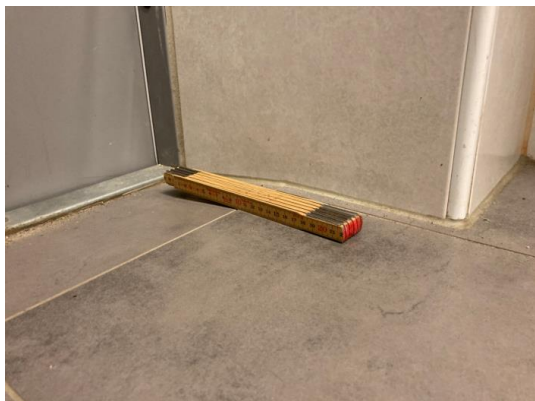
Gulvet er i hovedsak flatt, det er ikke høydeforskjell fra terskel til slukkant.

Tilpasset flis mot dørterskel til garasje.

- Det er påvist at høydeforskjell fra topp slukrist til gulv/synlig topp membran ved dørterskel er mindre enn 25 mm.
- Det er påvist avvik i fallforhold til sluk i forhold til krav i forskrift på byggetidspunktet.

Ved eventuelt lekkasjevann på våtrommet vil det kunne skade tilliggende rom, det anbefales at det monteres sensorer for lekkasjestopper på gulv flere steder, inntil fallforhold eventuelt blir utbedret.

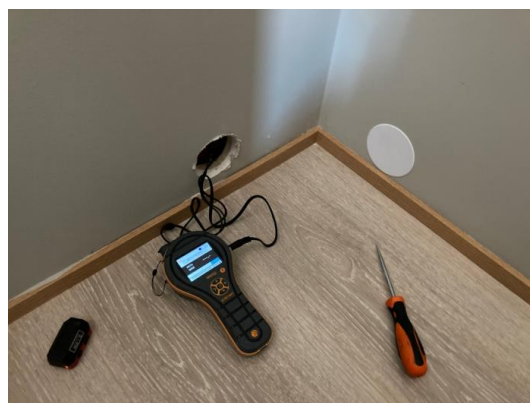
Fuktmåling i trevirke viste under 7,8 %, som er normalt.

Ved målinger under 7,8 % vil displayet ikke vise resultat.

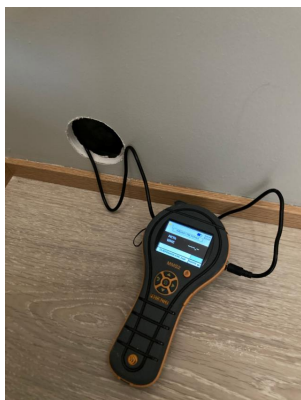
Hulltaking er foretatt under trapp mot toalett sistene.  
Fuktmåling i trevirke viste under 7,8 %, som er normalt.

Ved målinger under 7,8 % vil displayet ikke vise resultat.

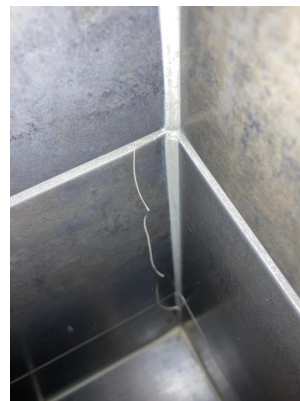
Sprekk i to veggfliser.

- Det er påvist sprekker i fliser.

Det er vertikal sprekk over to veggfliser

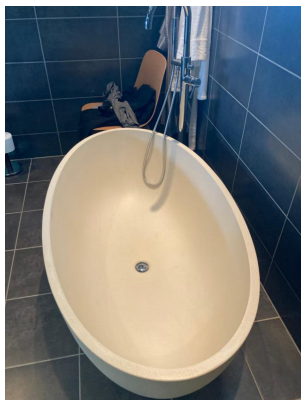
To plastsluk, et under badekar som ikke er inspisert og et i dusjsone med synlig membranmansjett.  
Ved fuktsøk ble det registrert normale verdier på utsatte steder.  
Det foreligger Ferdigattest og det er da vurdert at uavhengig kontroll er utført i tiltaket iht. gjeldene regelverk på byggetidspunktet.

Iht. eier er det sluk under badekar.

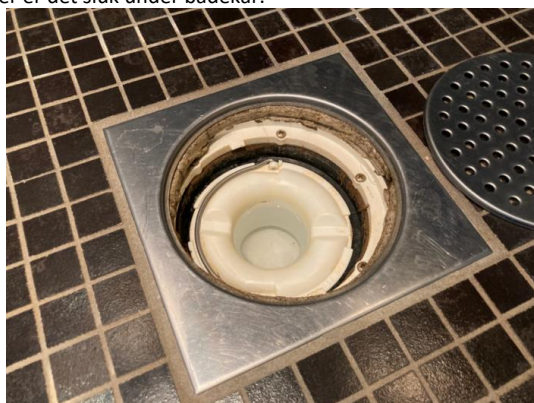
Sluk i dusjsone.

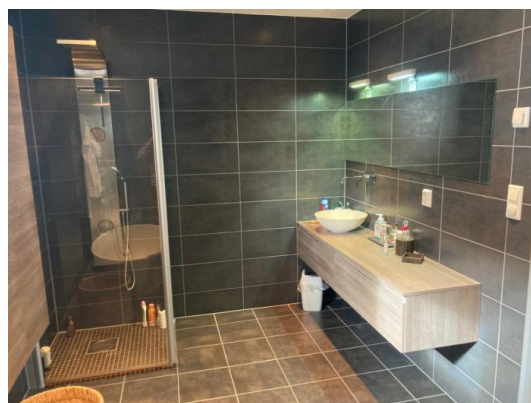
Innredning med bl.a. dujshjørne og servantbenk. Benkeplate bør festes bedre.

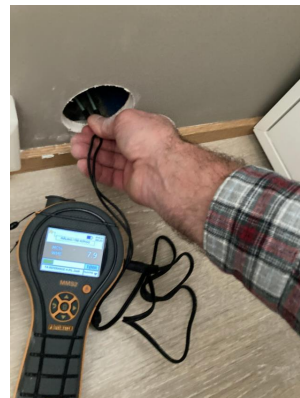
Fuktmåling i trevirke viste 7,9 %, som er normalt.

Fuktmåling i vegg mot bad 1.etasje.

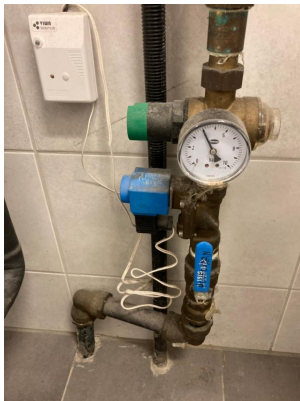
Stoppekran, funksjonstestet ok.

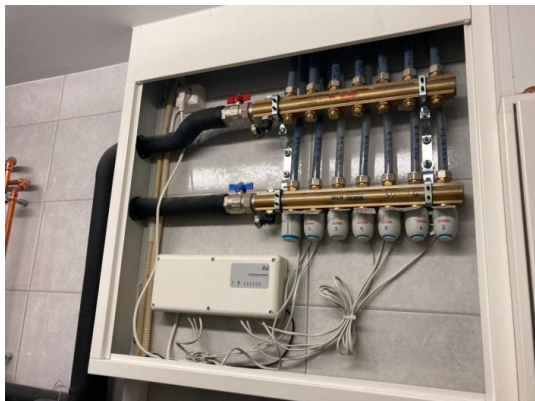
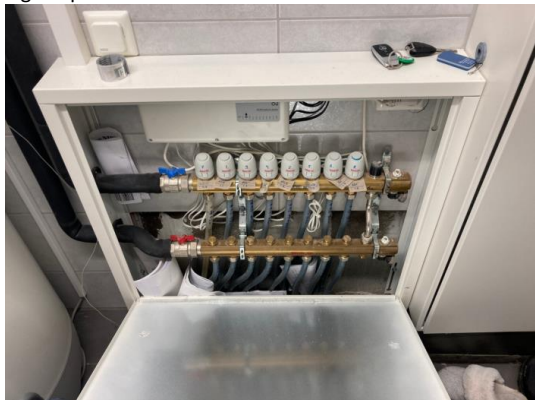
Vannbåren varme i alle rom foruten bod og garasje/bod iht. eier.  
Eier opplyser at en sløyfe (1,2) i stue underetasje er defekt.

Avviket bør utbedres.

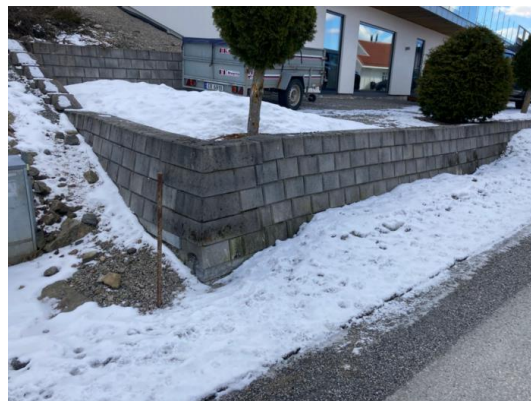
Forstøtningsmur uten rekkverk.

Nivåforskjell på mer enn 0,5 meter der det er hardt underlag som betong, asfalt, steinheller og lignende, må sikres med rekkverk, gjerde, tett vegetasjon eller liknende slik at fallskader forebygges.
