Tilstandsrapport

Boligbygg med flere boenheter

Wergelands vei 23, 3613 KONGSBERG

Befaringsdato: 06.11.2024

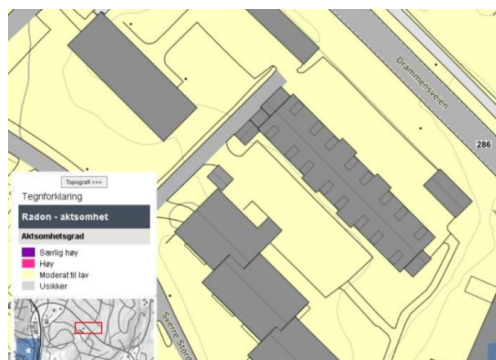
Bygget er ikke utført med radonsperre.

Radonmåling er ikke dokumentert.

- Det er ikke foretatt radonmålinger, og bygget er heller ikke utført med radonsperre.

- Det bør gjennomføres radonmålinger.

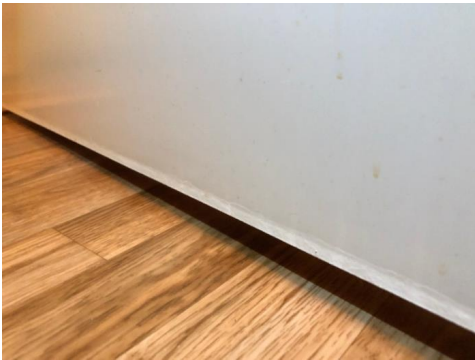
På døren til badet er det registrert noe svelling på foringer og dørblad.

Bilde av dørblad til badet

Dørblad og foringer til badet bør skiftes/utbedres.

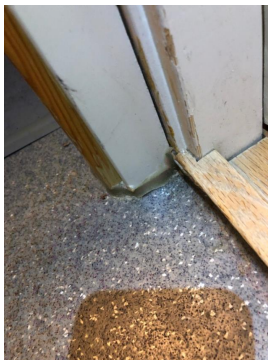
Bilde av foring

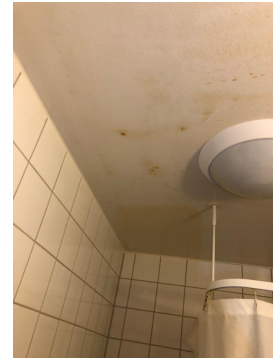
Det er påvist sprekk i taket, og brune skjolder. Årsaken kan være dårlig ventilering.

Bilde av skjolder i taket

For å fjerne sprekken i taket, og brune skjolder må taket vaskes, sparkles og males.

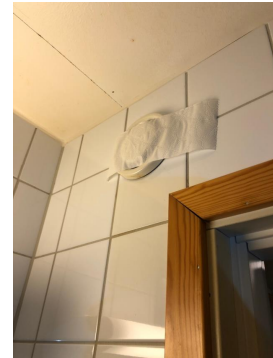
Bilde av sprekk i taket

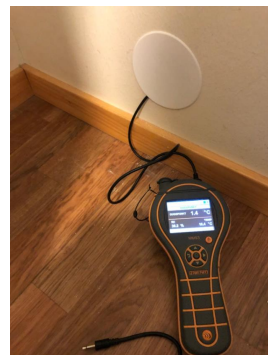
Bunnsvill og stendere er av stål. Hulltaking er foretatt uten å påvise unormale forhold. Hulltaking er foretatt ved/i soverom.

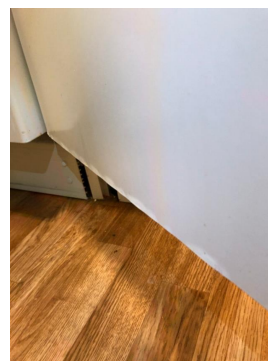
- Det er påvist skader på overflater/kjøkkeninnredning utover normal slitasjegrad.

Bilde av skapdør

Det må påregnes lokal utbedring/utskiftning på kjøkkeninnredningen. Det er ikke behov for umiddelbar utbedringstiltak på fliser som har bom.
