# Tilstandsrapport

Fritidsbolig

Bjønnndalsmyra 12M, 3750 DRANGEDAL

Befaringsdato: 06.05.2024

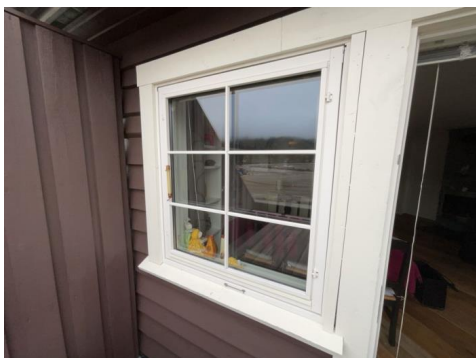
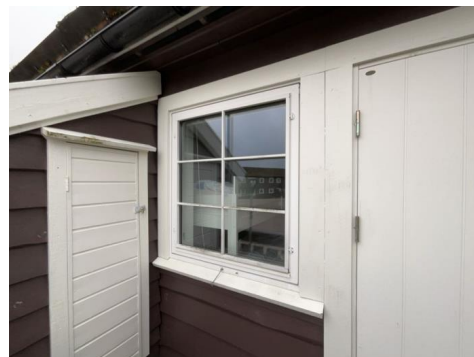
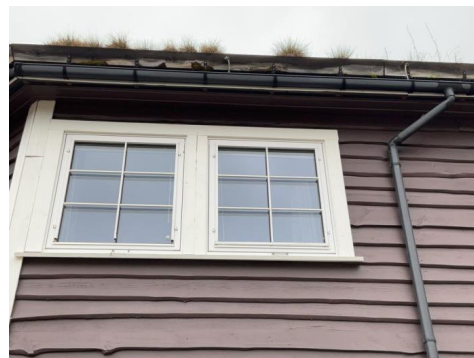
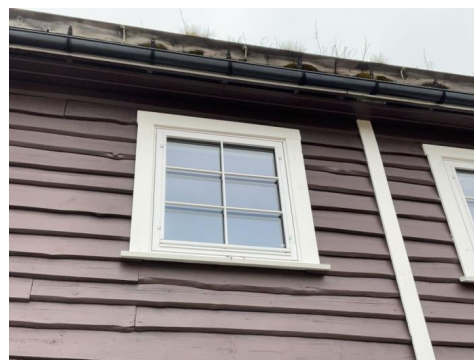
Vindu med alders og bruksslitasje.

Det er noen løse sprosser.

Eksempel på vindu i yttervegg.

Det er ikke behov for umiddelbare tiltak, men man må påregne utskifting og vedlikehold av vinduer, ut fra en vanlig vedlikeholdsvurdering. Vær oppmerksom på at dette er borettslagets ansvar.

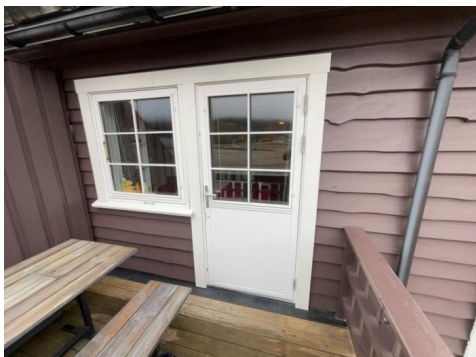
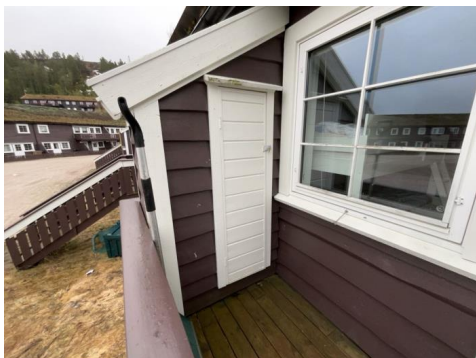
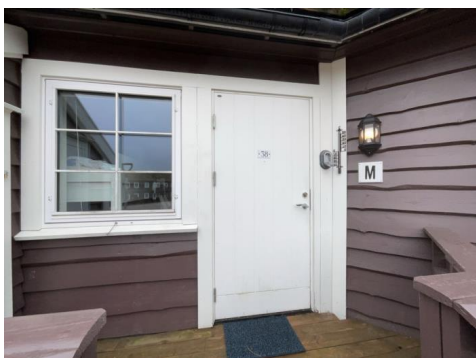
Dører med generell alders og værslitasje.

Terrassedør inn til stue/kjøkken.

Dør inn til bod.

Hovedinngangsdør.

Det er ikke behov for umiddelbare tiltak, men man må påregne utskifting og vedlikehold av dører, ut fra en vanlig vedlikeholdsvurdering. Vær oppmerksom på at dette er borettslagets ansvar.

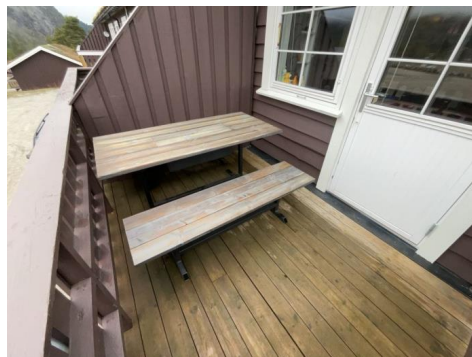
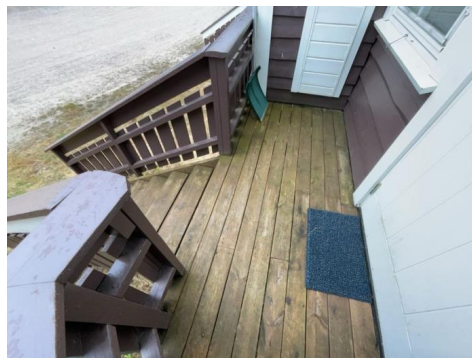
Del av terrasse.

Terrasser med noe alder og vær slitasje.

Det er ikke behov for umiddelbare tiltak, men man må påregne utskifting/vedlikehold av terrassedekke, ut fra en vanlig vedlikeholdsvurdering.

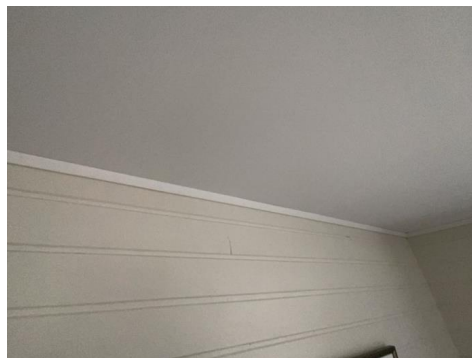
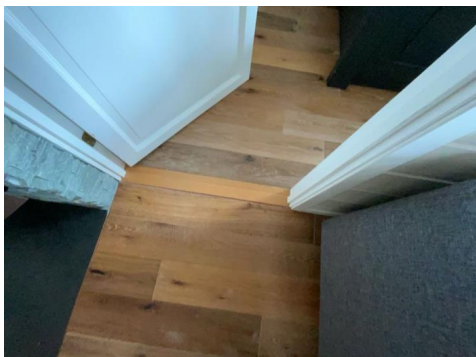
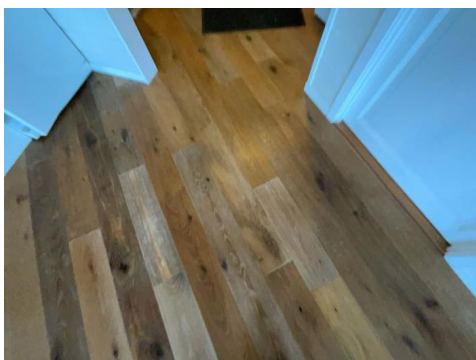
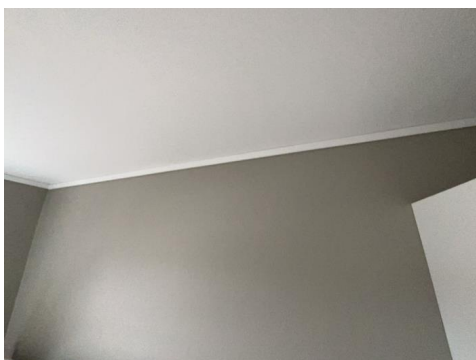
Det er registrert noe bruksslitasje og aldersslitasje.

Del av vegg - tak.

Del av gulv.

Innvendige overflater er av varierende dato og oppgraderinger vurderes etter smak og ønske av standard.

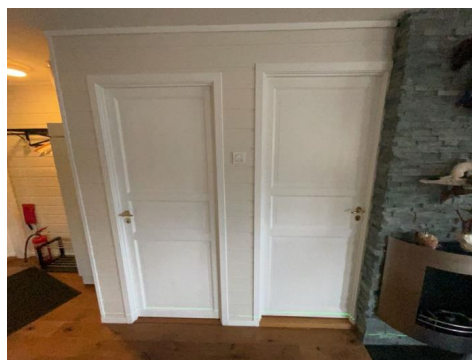
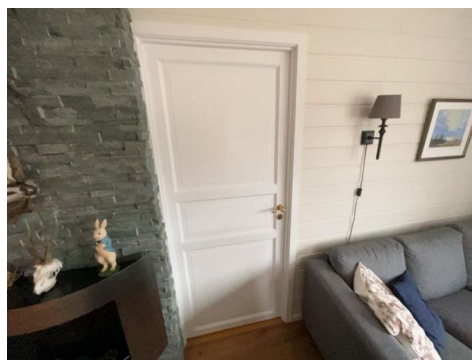
Innvendig har boligen malte fyllingsdører. Noen av dørene supper noe og det er lett bruksslitasje.

Eksempel på innerdør.

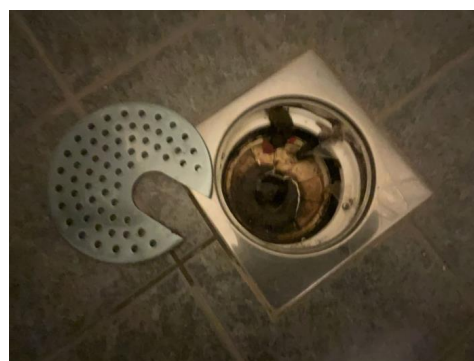
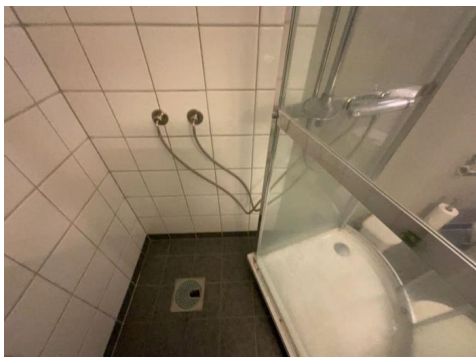
Det er plastsluk og smøremembran med ukjent utførelse.

- Rommet er et våtrom hvor det ved etablering var krav om "uavhengig kontroll", men det foreligger ingen dokumentasjon på at det er utført "uavhengig kontroll".

Sluk i gulv.

Sluk under dusjkabinett. Dusjkabinett er montert med fleksislang og kan flyttes på for kontroll og rengjøring.

- Innhent dokumentasjon, om mulig.

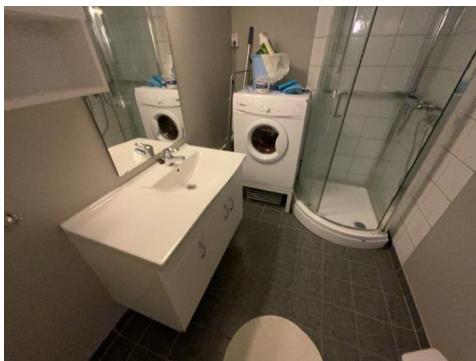
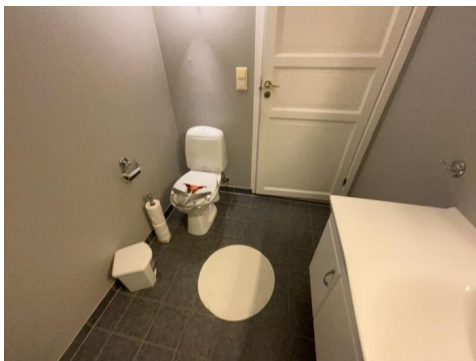
Utstyr med noe alders og brusslitasje.

Del av innredning.

Utstyr vurderes ut fra ønsket standard og vedlikeholdsperspektiv.

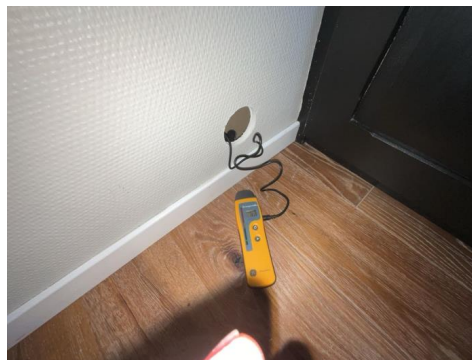
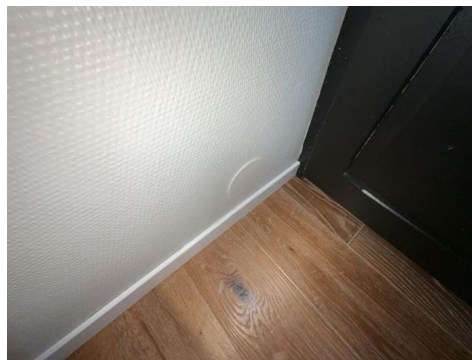
Hulltaking er foretatt uten å påvise unormale forhold.

Hull for kontroll av fukt.

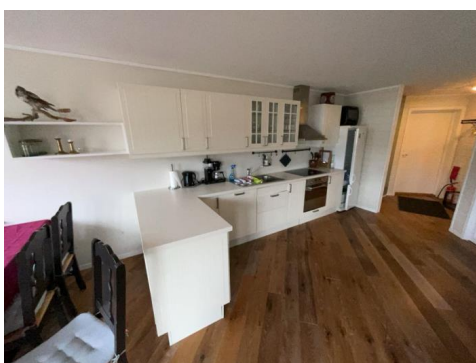
Kjøkken med noe elde og brusslitasje.

Del av kjøkken.

Kjøkken vurderes etter ønsket standard og utførelse.

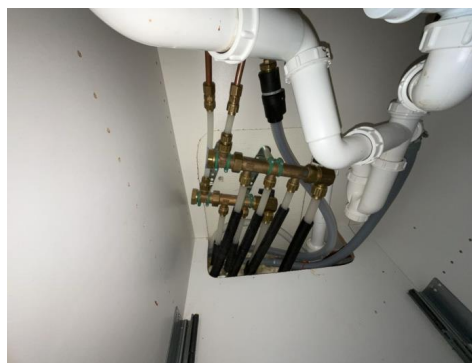
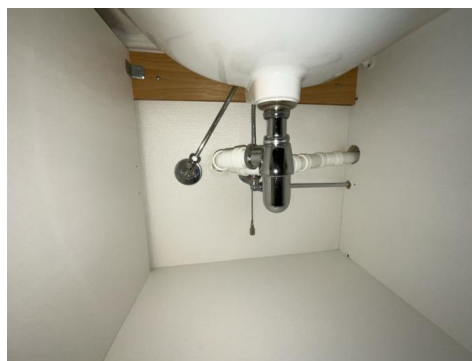
Rør i rør system er i kjøkkenbenk, her er det ingen avrenning eller sluk.

Del av rør til vann.

Holde tilstanden under oppsyn, eventuelt monter weather guard.

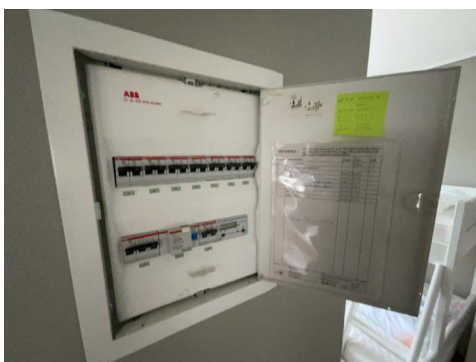
Sikringskap.

Prisestimat gjelder kontroll av anlegget og ikke generelle arbeider eller fornying.
