# Tilstandsrapport

Rekkehus

Eikelyvegen 14 D, 5451 VALEN

Befaringsdato: 17.09.2025

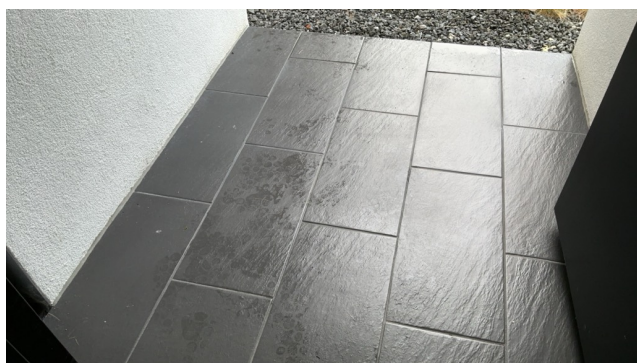
## ! TG 2 Andre utvendige forhold

Det er høydeforskjell fra støpt plate til terreng- ingen sikring.

- Det må foretas tiltak for å lukke avviket.

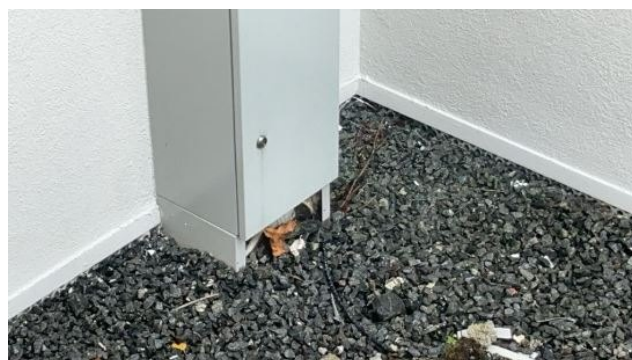
EL-skap- det bør tilrettelegges for tilstrekkelig overdekning av trekkerør/kabler.

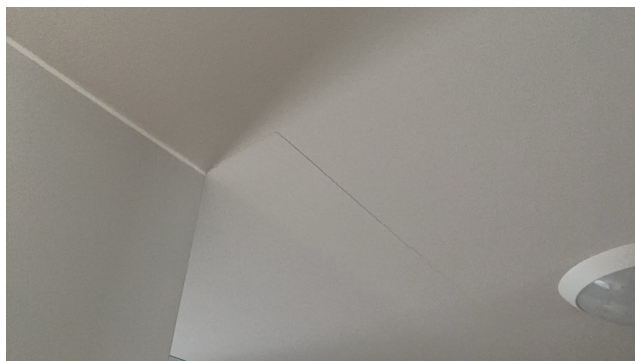
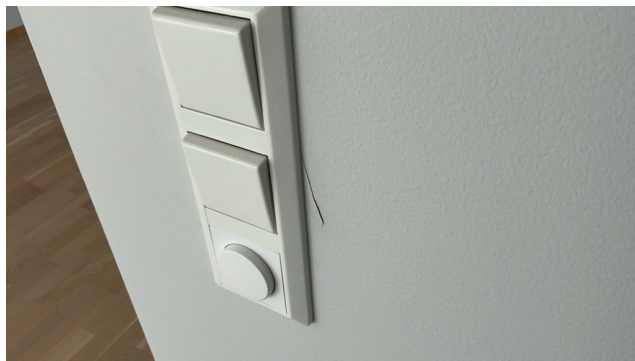
Vegg kjøkken med lokal skade i hjørnet.

Lokal utbeding av setning i tak på i gang.

Behov for bevegesfuger: Ref Byggforsk 541.505  
Et parkettgolv, også flersjiktsparkett (lamellparkett), vil svelle og krympe avhengig av hvordan inneklimate varierer i løpet av året. For rektangulære golv med lengde inntil 20 m og bredde inntil 10 m kan man legge parkett uten bevegesfuger. Ved større rom eller rom med mer komplisert geometri, kan det være behov for å legge inn ekspansjonsfuger, se parkettprodusentens anbefaling. Ekspansjonsfuger bør også legges inn ved døråpninger eller andre innsnevringer. Fugene kan skjules av dørterskler eller spesielle overgangslister i samme tresort som parketten. Terskler må ikke limes til parketten, da vil de fastholde parketten mot bevegelser.

- Det må foretas tiltak for å lukke avviket.

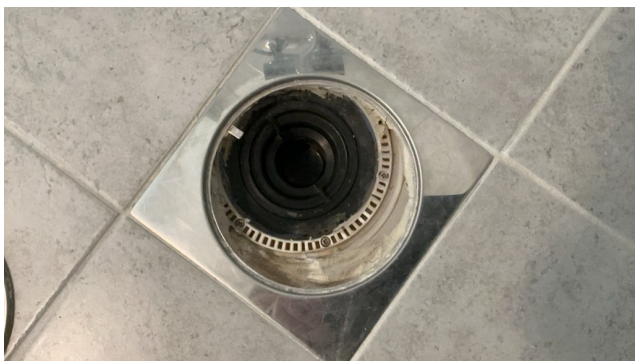
### ! TG 2 Sluk, membran og tettesjikt

- Innhent dokumentasjon, om mulig.
- Dersom det ikke foreligger dokumentasjon i forhold til våtrommets utførelse kan det ikke med sikkerhet sies om våtrommet er bygget i henhold til gjeldende forskrifter og standarder på byggetidspunktet. Kravene om obligatorisk uavhengig kontroll gjelder for søknader som har kommet inn til kommunen fra og med 1. januar 2013. Ein skal gjennomføre uavhengig kontroll av fuktsikring ved bygging av våtrom i bustader. Kontrollen slår inn når våtrom er søknadspliktig etter plan- og bygningslova § 20-1 første ledd bokstav a og b. Dette inneber kontroll av våtrom i nye bustader og ved søknadspliktig ombygging av våtrom

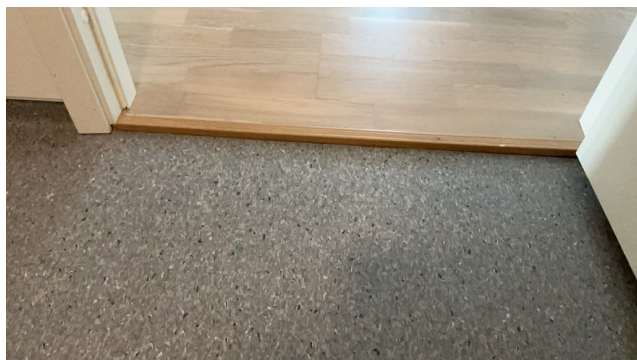
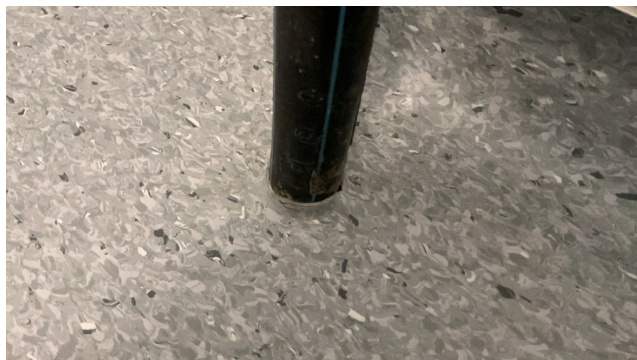
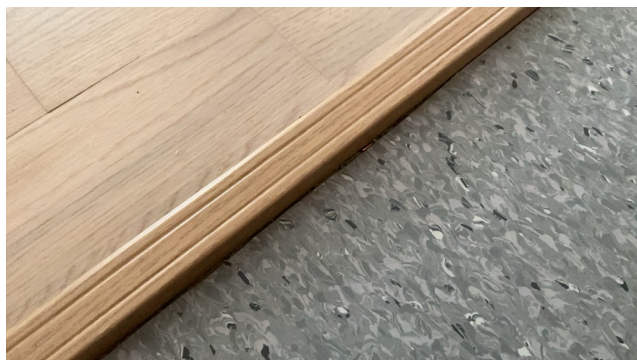
Ved svekkelser på våtromsgulv, så vil underliggende konstruksjoner og overflater kunne bli utsatt for fuktpåkjenninger.  
Tiltak med lokal utbedring må kunne påregnes.

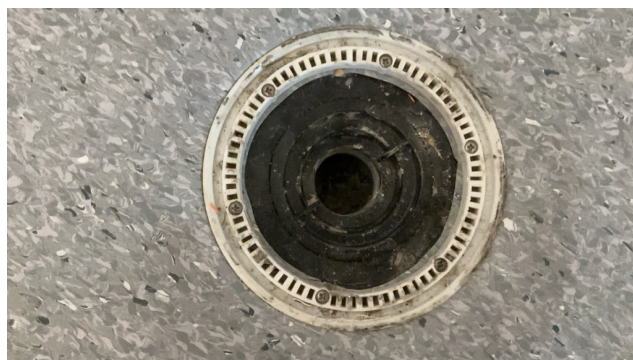
### ! TG 2 Sluk, membran og tettesjikt

Ein skal gjennomføre uavhengig kontroll av fuktsikring ved bygging av våtrom i bustader.

Kontrollen slår inn når våtrom er søknadspliktig etter plan- og bygningslova § 20-1 første ledd bokstav a og b. Dette inneber kontroll av våtrom i nye bustader og ved søknadspliktig ombygging av våtrom

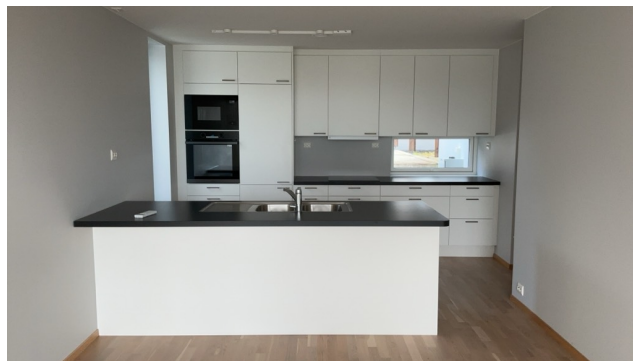
- Det er ikke montert komfyrvakt i kjøkkenet som er krav på dette kjøkkenet ut ifra alder.
- Det er ikke påvist tegn på at det er montert lekkasjedeteksjon ved oppvaskmaskin/oppvaskkum, dette er et krav på kjøkkenet ut ifra alder.

- Komfyrvakt må monteres.
- Det bør monteres lekkasjedeteksjon ved oppvaskmaskin/oppvaskkum.

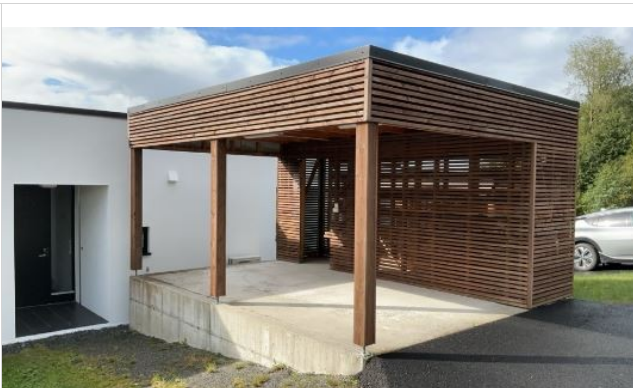
Avdelt rom med noe gjenstående tilpassing av spalte kledning ved åpning inn til avdelt rom
