# Tilstandsrapport

Enebolig

Kristian Kristiansens gate 8, 7714 STEINKJER

Rapportdato: 11.09.2025

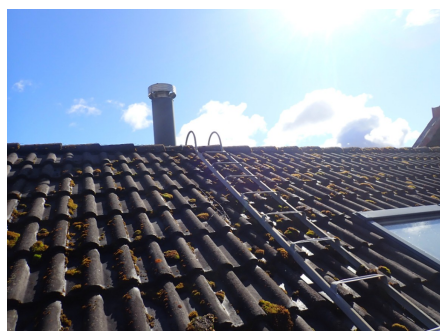
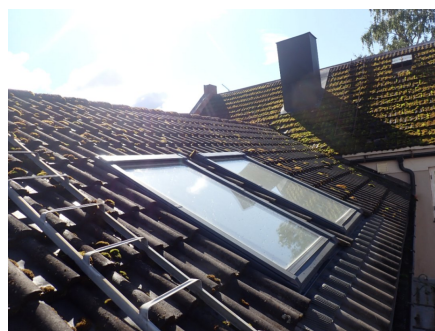
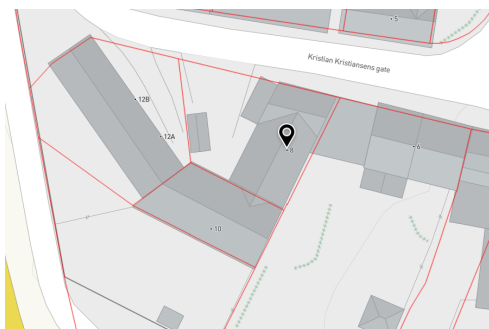
Registrerer noen mindre skader på betongstein.

- Når takteking og undertak begynner å bli gamle, øker risikoen for lekkasjer, noe som kan føre til omfattende og kostbare reparasjoner av underliggende konstruksjoner dersom en ikke foretar tiltak på konstruksjonene før dette oppstår.

Anbefaler nærmere undersøkelser av takteking når forskriftsmessig takstige er etablert.

Ved oppgradering av takteking, må dette avklares med nabo som eier deler av taket før oppstart.

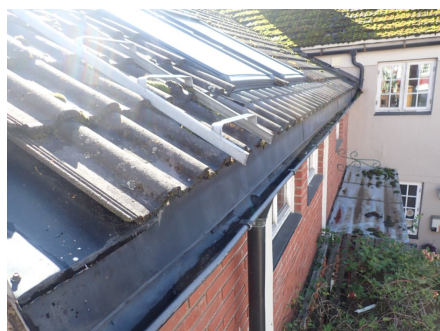
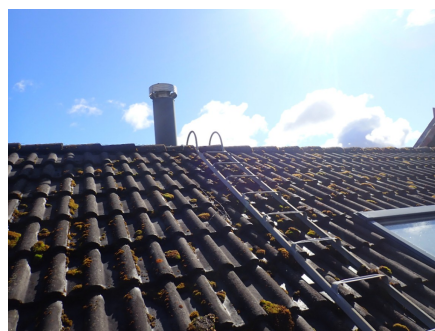
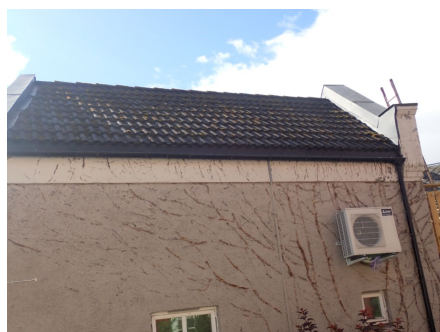
## Nedløp og beslag

Taknedløp som er avsluttet over terreng må sikres slik at takvann ledes bort fra bygning. Takrenner og beslag må rengjøres. Oppgradering og utskifting av beslag må påregnes. Det må utføres tiltak med å montere takstige for sikker tilkomst til tak samt å få feie pipe. Det må monteres snøfangere pga personsikkerhet. Anbefaler å gjøre nærmere undersøkelser av beslag.

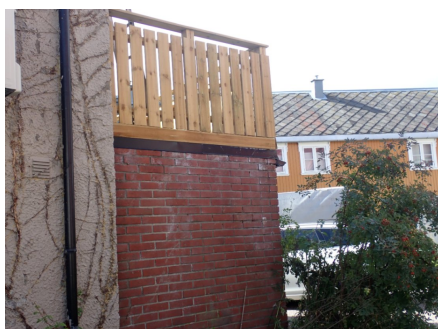
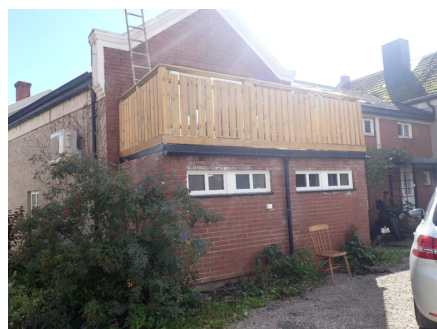
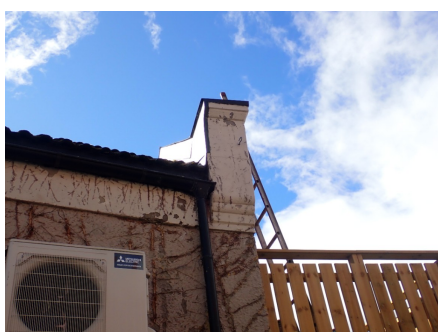
## Veggkonstruksjon

- Det er påvist omfattende skade i fasade.
- Det er påvist sprekker i murte/pussede fasader.
- Det er påvist store sprekker/skader i mur-/betongkonstruksjoner.

Registrerer sprekker i teglstein på påbygg 1. etasje alle 3 sider.  
En del puss som skaller av på pussede overflater.

- Utvendige sprekkdannelser må tettes.
- Påviste skader må utbedres.
- Sprekker i grunnmuren må tettes.

Det må utføres tiltak med å sikre at ikke fukt kommer inn i teglforblending. Oppgraderinger må utføres for å lukke avvikene.  
Det må påregnes å utføre puss og utvendig maling av pussede fasader.

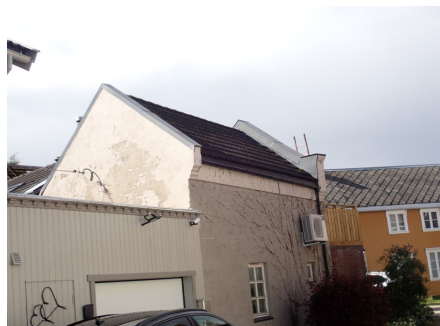
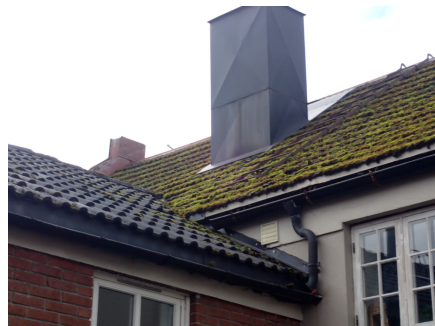
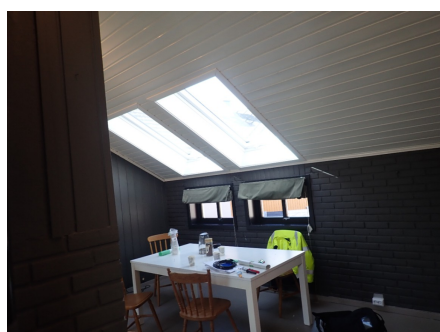
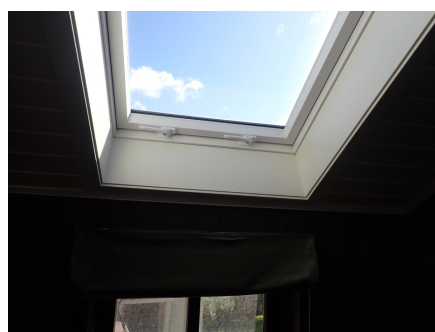
## TG 3 Takkonstruksjon/Loft

- Det er begrenset/dårlig ventilering av takkonstruksjonen.
- Det er ingen lufting i konstruksjonen.
- Det er påvist avvik rundt gjennomføringer i takflaten.
- Hele takkonstruksjonen er gjenbygget. Det er ingen mulighet til vurdering utover alder og observasjoner fra underliggende etg.
- Balkong/terrasse ligger over innredede boligrom, usikker konstruksjon. Konstruksjonsutforming gir økt fare for skader.

Det har vært flere lekkasjer på takterrasse.

Det må utføres tiltak for å lage god lufting til takkonstruksjon, fare for kondensering og råteskader i takkonstruksjonen som ikke kan sees før konstruksjonen åpnes.

Takterrasse må oppgraderes pga kjente lekkasjer.

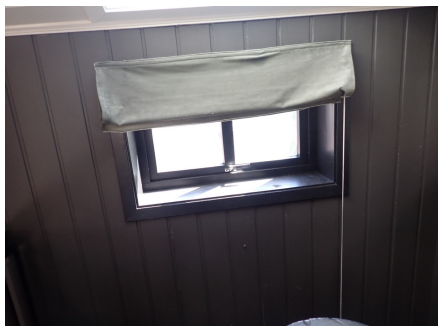
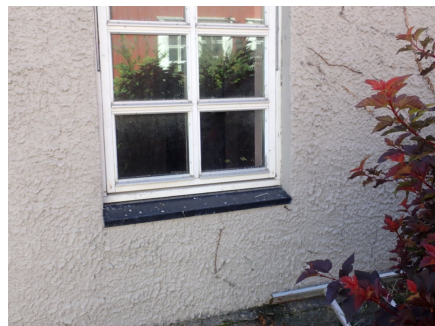
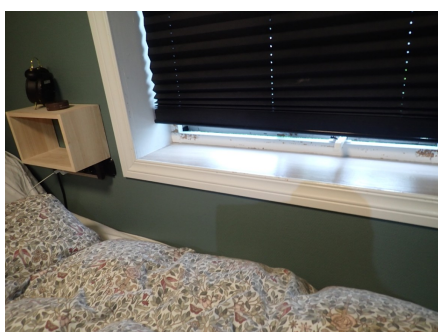
## **TG 2** Vinduer

- Det er påvist at enkelte vinduer er vanskelig å åpne/lukke.
- Det er påvist avvik rundt innsettsdetaljer.
- Det er påvist tegn på innvendig kondensering av enkelte vindusglass.
- Karmene i vinduer er slitte og det er sprekker i treverket.

- Det må påregnes noe vedlikehold og at enkelte vinduer må skiftes ut.
- Det må foretas lokal utbedring.
- Det bør gjøres tiltak for å bedre ventilering av rommet.
- Kondensering på enkelte glass har medført fuktskader i treverk som kan medføre utskiftningsbehov av enkelte vinduer.

Overflatebehandling på innside og utside må påregnes.

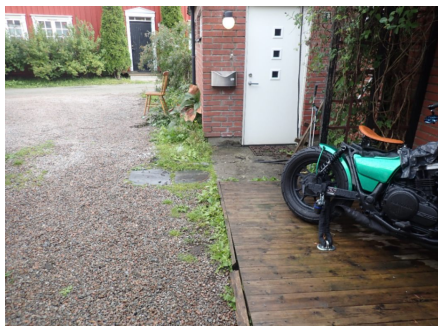
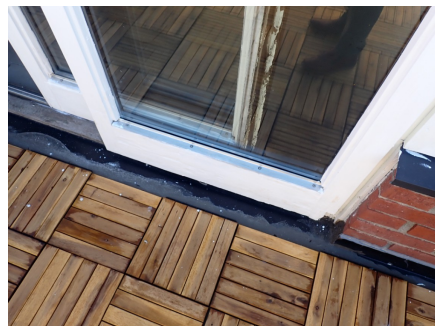
## Vinduer - 2

- Det er påvist avvik rundt innsettingsdetaljer.
- Det er påvist dører som er vanskelig å åpne eller lukke.
- Karmene i dører er værslitte utvendig og det er sprekker i treverket.

Skyvedør i 2. etasje har malingsavflassing, tung å åpne. Kjent at det har vært lekkasje i overgang takterrasse gulv og underkant skyvedør.

- Det må påregnes noe vedlikehold og at enkelte dører må skiftes ut.
- Det bør gjøres tiltak for å lukke avviket.
- Dører må justeres.

Alle dører har behov for overflatebehandling.

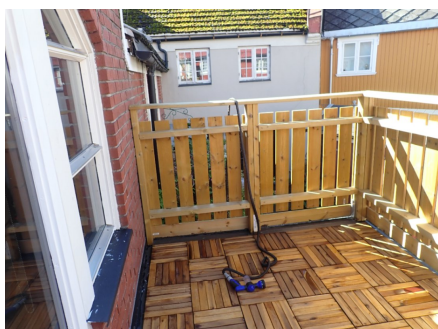
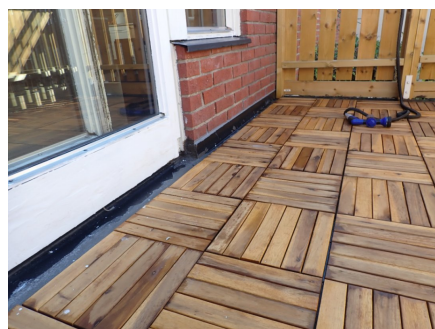
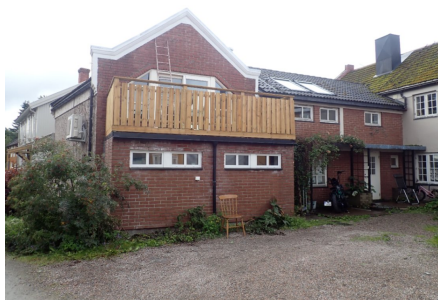
## Balkonger, terrasser og rom under balkonger

Det har vært pågående lekkasjer på takterrasse.

Teglstein i yttervegger er løsnet samt oppsprekking i fuger.

Målt forhøyet fuktighet i himling under takterrasse i 2024.

Det må utføres tiltak for å lukke avvikene, det må påregnes skjulte skader i konstruksjonen.

Kostnadsestimat omhandler utbedringer av membranskikte, beslagløsninger og synlig skader. Det må påregnes skjulte skader som kostnadsestimatet ikke har beregnet.

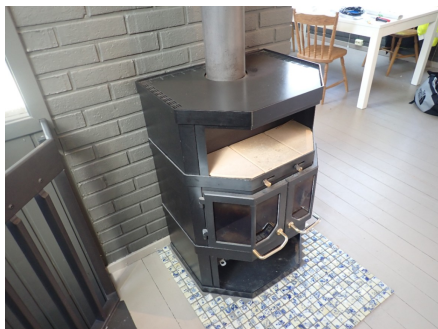
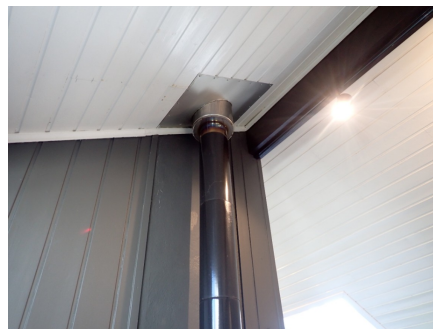
- Tidspunkt for piperehabilitering nærmer seg.

Anbefaler og innhente dokumentasjon på montering av stålpipes. Sjekk nærmere hva som er beskrevet i rapport fra Brannvesenet.

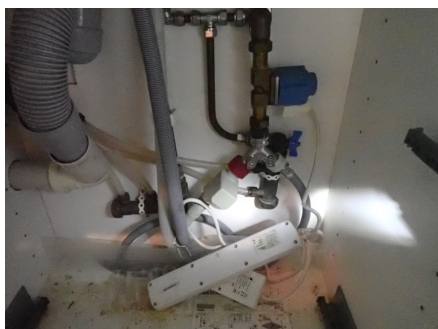
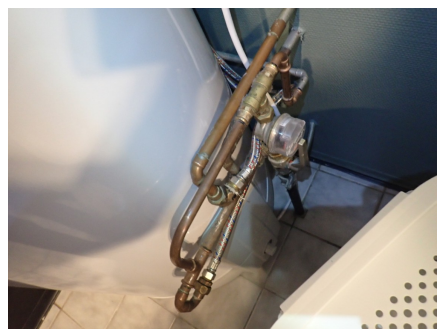
### TG 2 Avløpsrør

Det er avløpsrør av plast.
