Kristian Kristiansens gate 8, 7714 STEINKJER

**Sjarmerende enebolig i Steinkjers gamle bydel Sneppen. 4 soverom | 2 bad | Nye takvindu | Sentrumsnært.**

| Tilstandsrapport ..... | 50 |

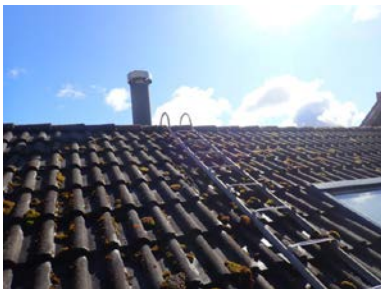
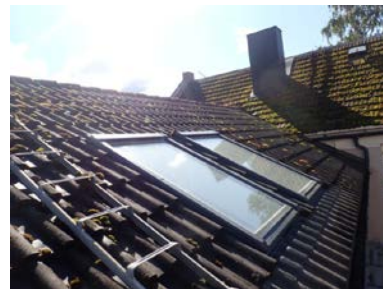
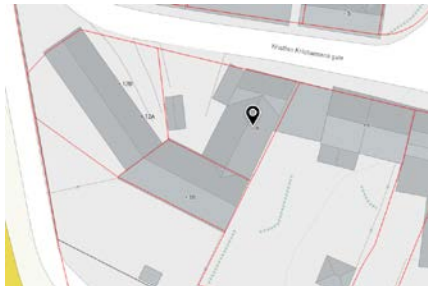
## TG 3 Nedløp og beslag

Takrenner og nedløp av metall.

Taknedløp som er avsluttet over terreng må sikres slik at takvann ledes bort fra bygning.  
Takrenner og beslag må rengjøres. Oppgradering og utskifting av beslag må påregnes.  
Det må utføres tiltak med å montere takstige for sikker tilkomst til tak samt å få feie pipe.  
Det må monteres snøfangere pga personsikkerhet.  
Anbefaler å gjøre nærmere undersøkelser av beslag.

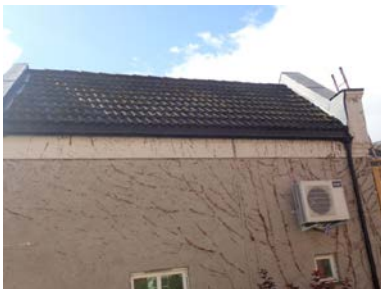
## Veggkonstruksjon

Veggene har murkonstruksjon. Fasade/kledning har pussede murfasader og teglstein forblending.

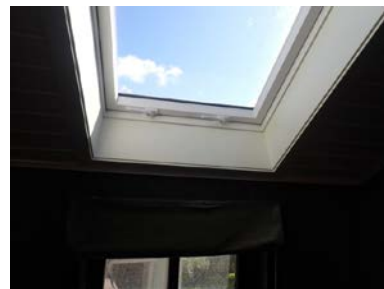
## Vinduer

Bygningen har i all hovedsak malte trevinduer med 2-lags glass.
