Kristian Kristiansens gate 8, 7714 STEINKJER

**Sjarmerende enebolig i Steinkjers gamle bydel Sneppen. 4 soverom | 2 bad | Nye takvindu | Sentrumsnært | 2 p-plasser**

Befaringsdato: 22.08.2025

Rapportdato: 11.09.2025

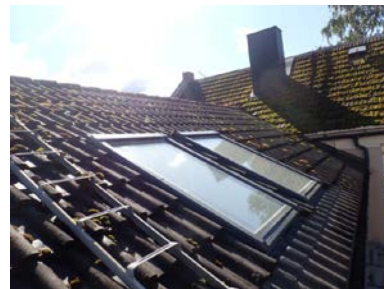
Anbefaler nærmere undersøkelser av takteking når forskriftsmessig takstige er etablert.

Ved oppgradering av takteking, må dette avklares med nabo som eier deler av taket før oppstart.

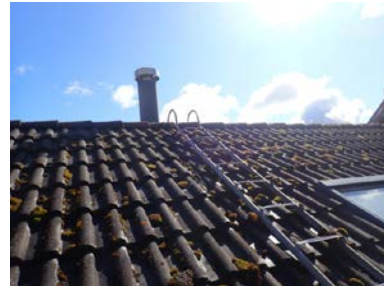
## Nedløp og beslag

Takrenner og nedløp av metall.

Taknedløp som er avsluttet over terreng må sikres slik at takvann ledes bort fra bygning.  
Takrenner og beslag må rengjøres. Oppgradering og utskifting av beslag må påregnes.  
Det må utføres tiltak med å montere takstige for sikker tilkomst til tak samt å få feie pipe.  
Det må monteres snøfangere pga personsikkerhet.  
Anbefaler å gjøre nærmere undersøkelser av beslag.

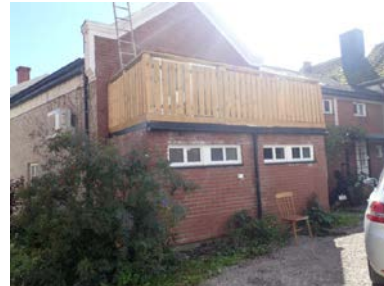
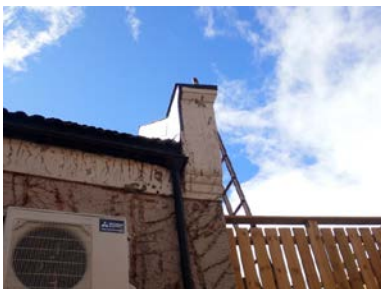
## Veggkonstruksjon

Veggene har murkonstruksjon. Fasade/kledning har pussede murfasader og teglstein forblending.

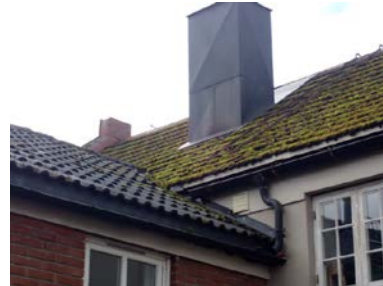
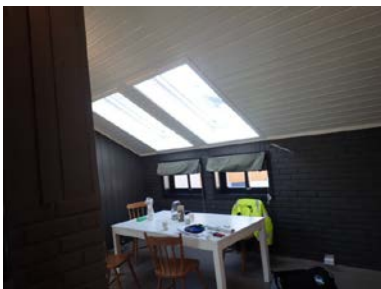
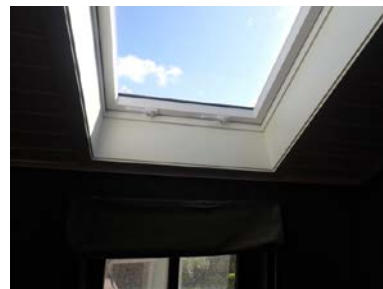
## Takkonstruksjon/Loft

*Punktet må sees i sammenheng med Takteking*

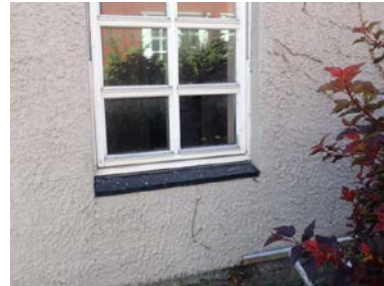
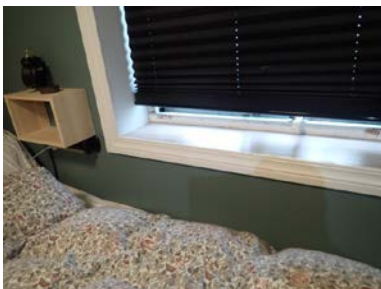
## Vinduer

Bygningen har i all hovedsak malte trevinduer med 2-lags glass.

Overflatebehandling på innside og utside må påregnes.

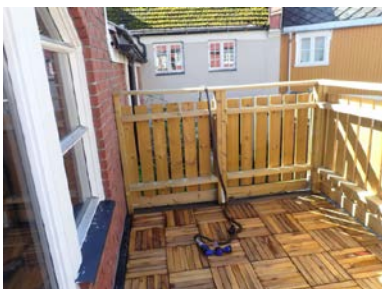
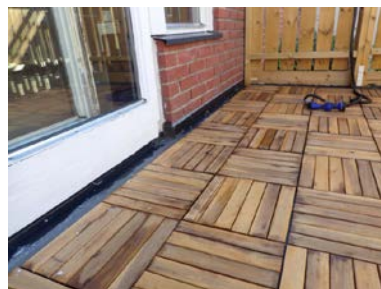
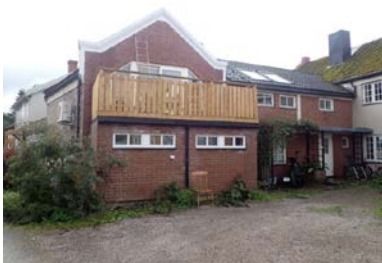
Kostnadsestimat omhandler utbedringer av membranskikt, beslagløsninger og synlig skader. Det må påregnes skjulte skader som kostnadsestimatet ikke har beregnet.

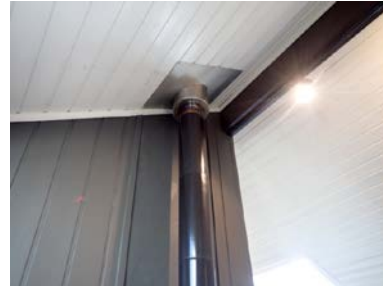
- Tidspunkt for piperehabilitering nærmer seg.

Anbefaler og innhente dokumentasjon på montering av stålpipes. Sjekk nærmere hva som er beskrevet i rapport fra Brannvesenet.
