Tilstandsrapport

Fritidsbolig

Holtegrenda 12, 1765 HALDEN

Rapportdato: 19.03.2025

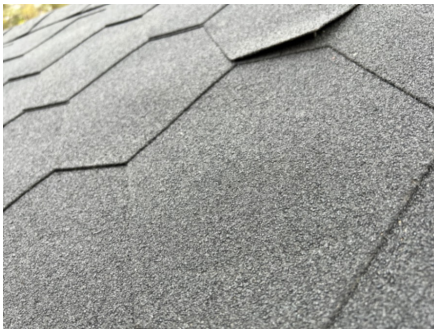
Vurdering av avvik:

- Det er avvik:

- Tiltak:

- Tekkingen bør følges opp med jevnlige inspeksjoner for å avdekke eventuelle lekkasjer. Utskifting kan bli nødvendig på sikt for å opprettholde tett og funksjonelt tak.

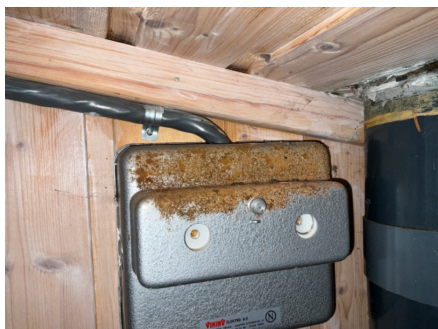
Generell kommentar

- Påvist rust på inntakstbod som bør kontrolleres nærmere i forbindelse med el-kontroll. Usikkert om hvorvidt anlegget er skadet i området.
