Tilstandsrapport

Rekkehus

Hilton 39 F, 2040 KLØFTA

Befaringsdato: 11.03.2025

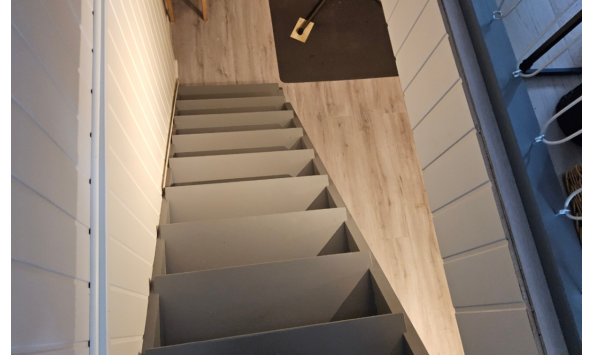
Vurdering av avvik:

- Det er avvik:

Det må monteres rekkverk i trapp til kjeller for å lukke avviket.
Håndløper må ikke monteres da det ikke var et krav på byggemeldingstidspunkt.

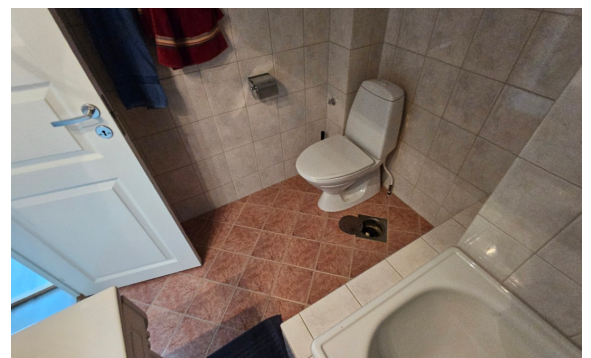
Våtrommet har nådd en alder der plutselig oppståtte avvik ikke kan utelukkes. Det er registrert omfattende bom i flisene i dusjsonen. Likevel antas det at våtrommet vil kunne fungere en tid til under nåværende bruksmønster. Ved økt belastning kan det imidlertid ikke gis noen garanti for videre funksjonalitet.

- Våtrommet må totalrenoveres. Alle forhold med tettesjikt, våtsone, sluk m.m. må dokumenteres.

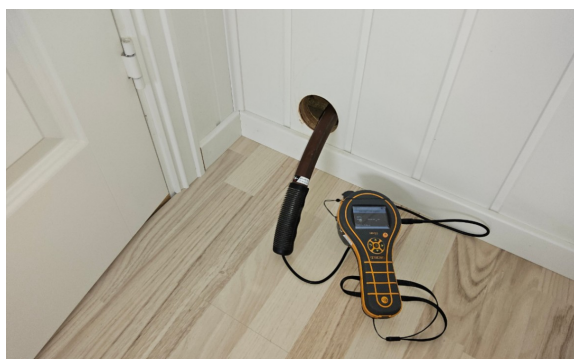
Tilliggende konstruksjoner våtrom

Hulltaking er foretatt uten å påvise unormale forhold. Hulltaking er foretatt på soverom . Fuktkvotemåling (vekt%) i konstruksjonen ble målt til 0-6.
