# Tilstandsrapport

📍 Strandveien 4, 1545 HVITSTEN

# gnr. 55, bnr. 1, fnr. 1

Rapportdato: 08.11.2023

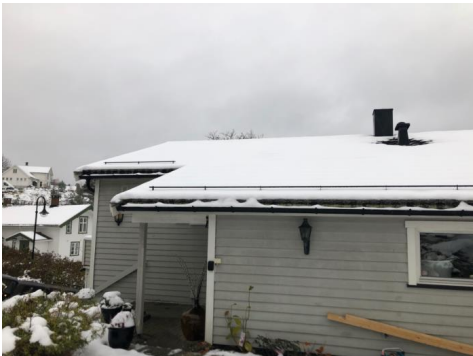
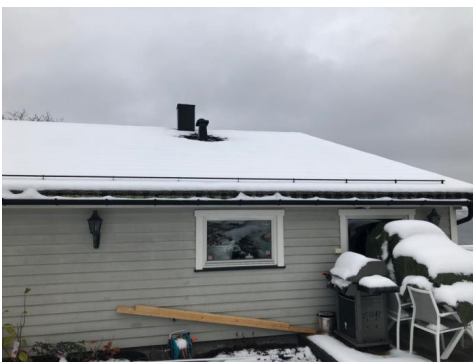
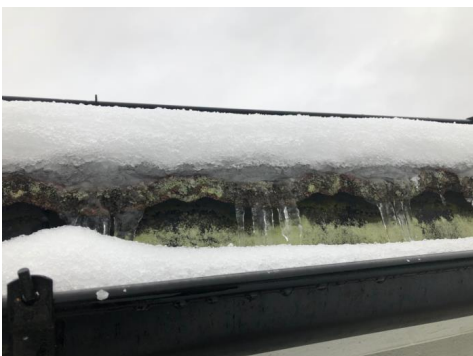
### Taktekking

Tretak tekket med takplater. Taket er besiktiget fra bakkenivå.  
Det er opplyst at det ble lagt nye takplater i 1986.

- Taktekking er snødekt, alder eller materiale er ukjent og derfor ikke nærmere vurdert.
- Taktekkingen har mose og slitasje på grunn av elde.

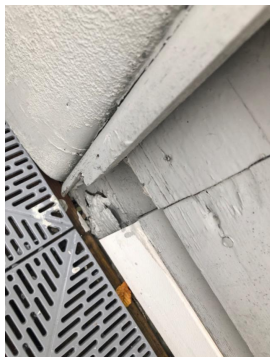
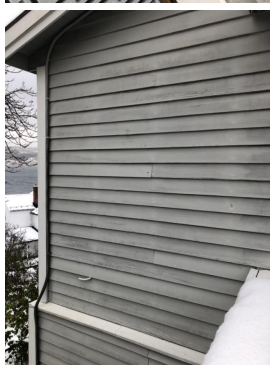
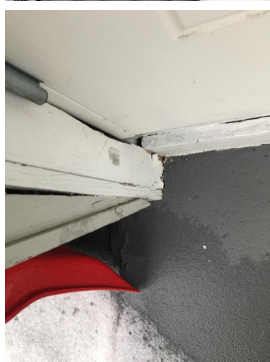
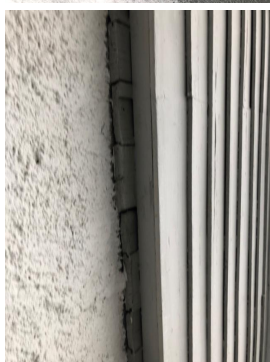
Eldre panel syning under eksisterende panelkledning. Usikkert ved-tilstand, samt om det er lufting under kledning, samt oppbygning av yttervegg. Stedvis skadet trevirke, samt små råteforekomster. Svertesopp i utvendig panel. Stedvis er trekledning ført helt ned til blikk.

- Lokal utbedring bør foretas for å øke avstanden mellom terreng og bordkledning.
- Det må foretas tiltak for å lukke avviket.
- Det bør foretas tiltak for å bedre lufting av kledningen.

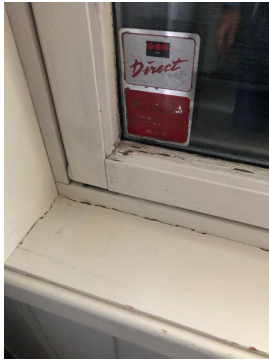
Bygningen har malte trevinduer med 2-lags glass.  
Nye vinduer i 1. etasje, i 2013/2014. TG 1.

- Karmene i vinduer er slitte og det er sprekker i trevirket.
- Det er påvist avvik rundt innsetningsdetaljer.
- Det er påvist tegn på innvendig kondensering av enkelte vindusglass.

- Det må foretas lokal utbedring.
- Det må påregnes noe vedlikehold og at enkelte vinduer må skiftes ut.
- Det bør gjøres tiltak for å lukke avviket.
- Kondensering på enkelte glass har medført fuktskader i treverk som kan medføre utskiftningsbehov av enkelte vinduer.

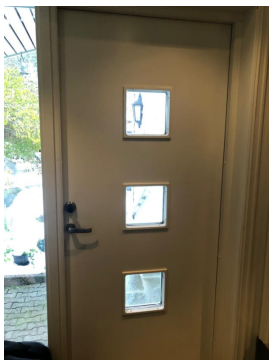
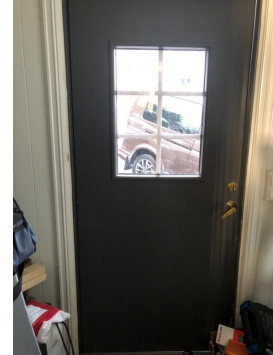
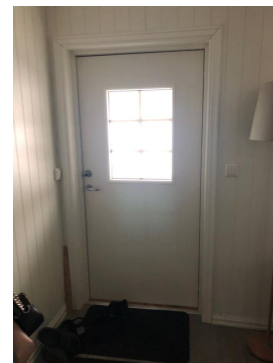
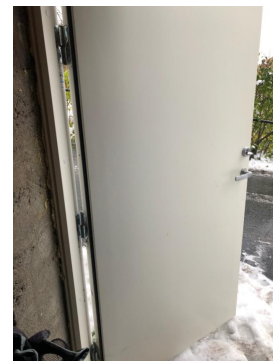
Malt ytterdør med glassfelt.  
Malt tofløyet terrassedør,  
Eldre malt ytterdør i underetasje.  
Malt ytterdør med glasfelt til hybel.  
Malt ytterdør til kjeller.

- Det er påvist dører som er vanskelig å åpne eller lukke.
- Det er påvist utetthet/åpning mellom dørblad og dørkarm. Dvs. at kaldtrekk kan oppstå.
- Karmene i dører er værslitte utvendig og det er sprekker i trevirket.

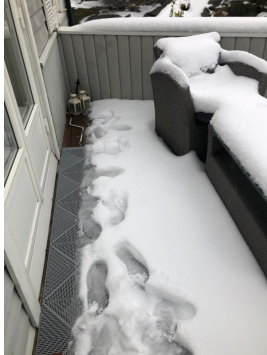
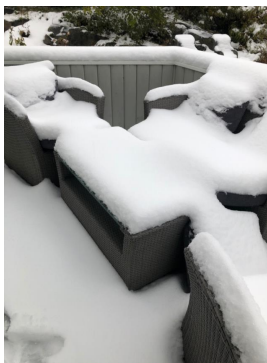
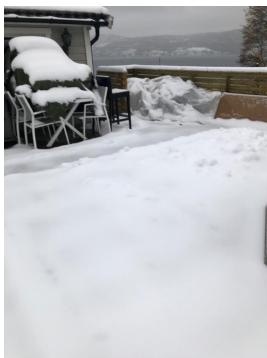
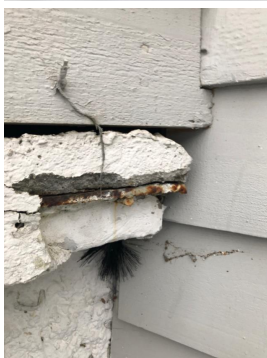
Utgang til terrasse fra gang i 1. etasje. Størrelse på ca 10 kvm.  
Treterrase på ca 36 kvm på øst/nordside av bygningen.

- Rekkverket er for lavt i forhold til dagens krav til rekkverkshøyder.
- Balkonger/terrasse er snødekt og derfor ikke nærmere vurdert.
- Mer enn halvparten av forventet brukstid er passert på tettesjikt/membran.
- Balkong/terrasse ligger over innredede boligrom, usikker konstruksjon. Konstruksjonsutforming gir økt fare for skader.
- Det er ikke montert beslag mellom yttervegg og balkong/terrasse.
- Det er værslitt/oppsprukket trevirke/trepaneler.

- Rekkverkshøyde må endres for å tilfredsstille krav på byggemeldingstidspunktet.
- Det bør foretas nærmere undersøkelser av balkong/terraser når den er snøfri.
- Tidspunkt for utskiftning av tettesjikt/membran nærmer seg ut ifra alder på dagens tekking.
- Det må gjennomføres ytterligere undersøkelser.
- Det må foretas tiltak for å lukke avviket.

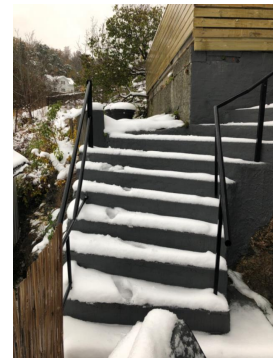
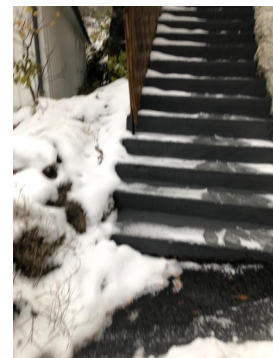
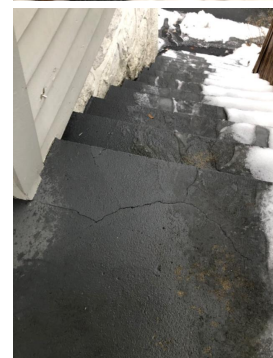
Utvendige trappeadkomster.

- Betongtrapp har mindre sprekker/skader
- Det er ikke montert rekkverk.

- Påviste skader må utbedres.

- Rekkverk må monteres for å lukke avviket.

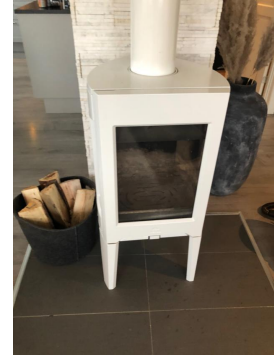
Leca-pipeløp kledd med dekorfliser/marmor. Jøtul peisovn i stue.

- Mer enn halvparten av forventet brukstid er passert på pipe.

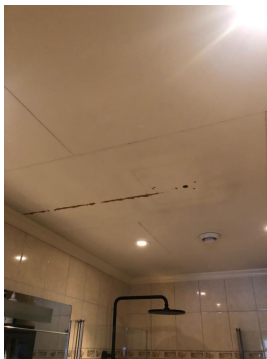
Fliselagte veggoverflater.

Takplater i tak.

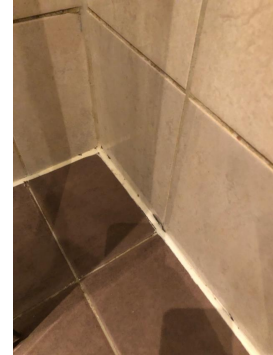
Fliselagte gulvoverflater. Elektriske varmekabler.

- Det er påvist avvik i krav til høydeforskjell/fall-løsning på våtrommet.
- Krav til fall er ikke oppfylt og gulvet er tilnærmet flatt (har ikke motfall).

- Våtrommet fungerer med dette avviket.
- Vær oppmerksom ved bruk. For å få tilstandsgrad 0 eller 1 må gulvet bygges om, for å få riktig fall til sluk. Det vil imidlertid sjelden være økonomisk rasjonelt som et enkeltstående tiltak. Ved en eventuell renovering, påse at våtrommet bygges med riktig fall til sluk.

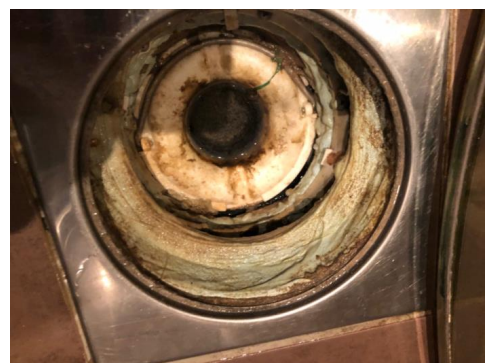
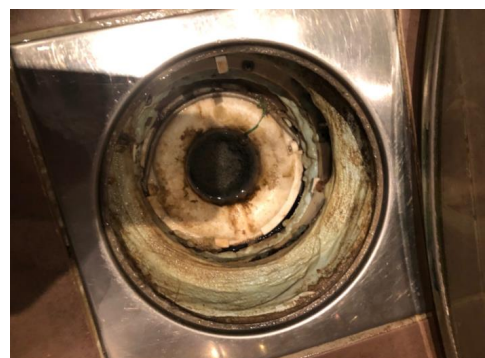
Det er plastsluk og ukjent tettesjikt/membran.

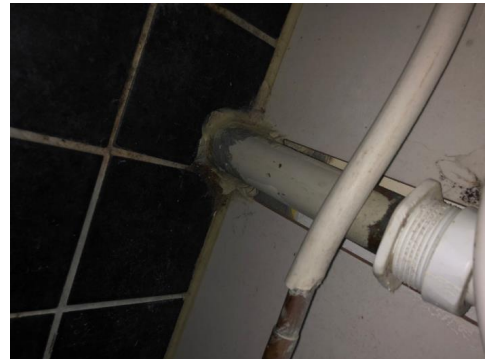
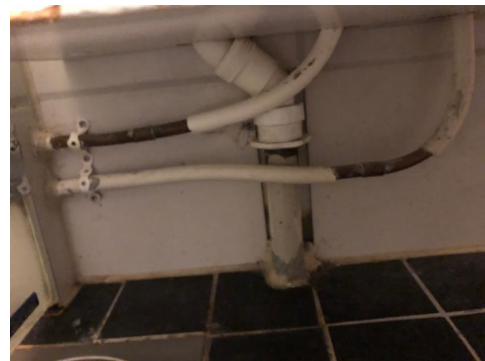
Fliselagte veggoverflater.

Mangelfull avslutning/tetting av vegg, bak avløpsrør.  
Mer enn halvparten av forventet brukstid er passert på våtrommet/oppbygning og evt. tettesjikt.

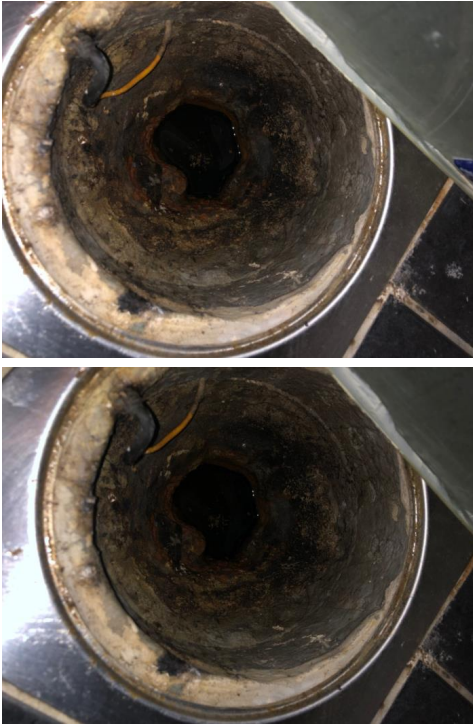
Det er eldre støpejernsluk og ukjent tettesjikt/membran.

- Mer enn halvparten av forventet brukstid er passert på slukløsningen.
- Det kan ikke konstateres synlig bruk av membran/tettesjikt på våtrommet.

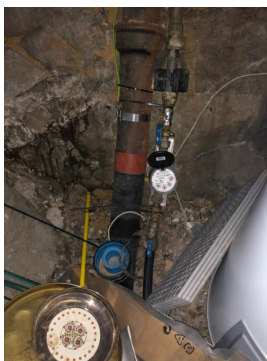
Vannledninger i plastrør og kobberør. Stoppekran og vannmåler i kjeller.

- Vurdering er basert på alder. Tilstandsgrad 2 gis med bakgrunn i at mer enn halvparten av forventet brukstid for skjulte røranlegg er passert. Det er nå ingen symptomer på funksjonsvekkelse, men vær oppmerksom på at dette er en risikokonstruksjon.

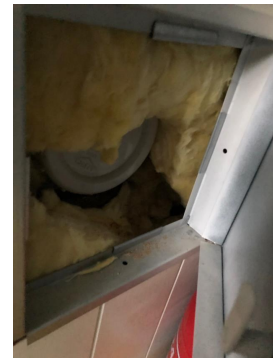
Det er avløpsrør av støpejern og plastrør.

- Vurdering er basert på alder. Tilstandsgrad 2 gis med bakgrunn i at mer enn halvparten av forventet brukstid for skjulte røranlegg er passert. Det er nå ingen symptomer på funksjonsvekkelse, men vær oppmerksom på at dette er en risikokonstruksjon.

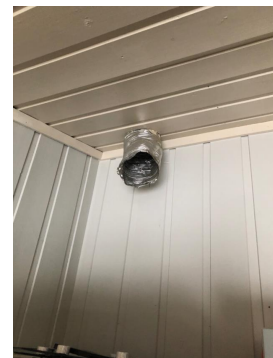
Mekanisk avtrekk til bad/kjøkken/bod, med motor på loft.

- Det er avvik:  
Manglende avslutning/ende spirorør.

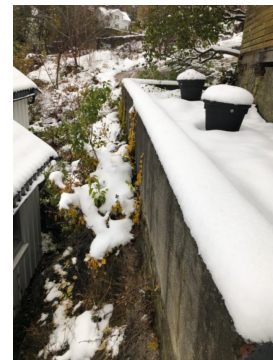
Plassbygde støttemurer.

- Det er avvik:
- Det må etableres rekkverk på støttemurer.
