Tilstandsrapport

📍 Harald Sohlbergs vei 1, 1064 OSLO

gnr. 107, bnr. 1219, snr. 28

Befaringsdato: 17.03.2025

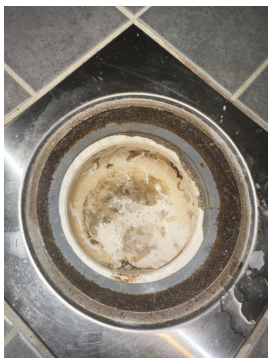
Badet er av type badekabin, med eget membran system utarbeidet av produsent. Sluket er av plast med klemring for membran. Det er observert noe manglende fugemasse rundt sluk.

Sluk i plast plassert i dusjnise

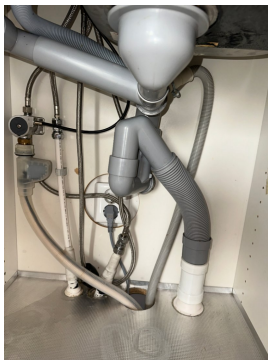
Røropplegg i kjøkkenbenk

Det anbefales montering av Waterguard (lekkasjestopper), i rom uten sluk med vanninstallasjoner. Dette gjelder kjøkken, selv om det ikke var ett krav i forskrift under oppføring av boligen.

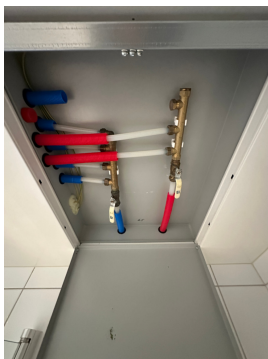
Røropplegg i boligen fremstår med: vanntilkobling med Pex-rør, samleskap med rørkurser og stoppekran er plassert på bad og i bod. Stoppekraner er testet og fungerer som de skal.

Samleskap med rørkurser og stoppekraner

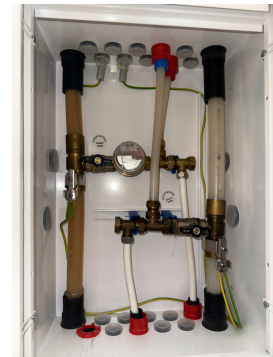
Samleskap med rørkurser og stoppekraner

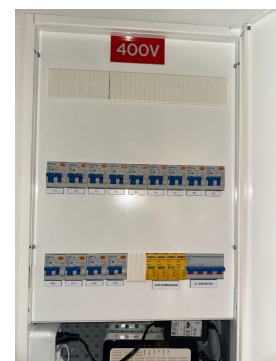
Sikringsskap med automatsikringer.
