# Tilstandsrapport

Tomannsbolig

Harald Gilles vei 17 B, 4633 KRISTIANSAND S

Befaringsdato: 25.08.2025

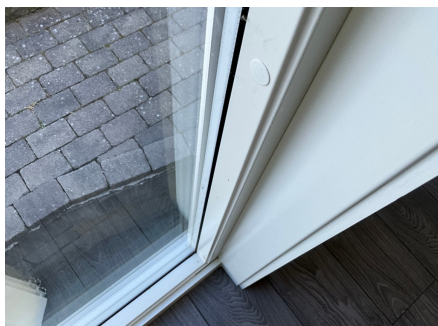
## TG 2 Vinduer - eldre dato

I deler av boligen er det eldre malte trevinduer med isolerglass.

- Det er påvist avvik rundt innsetningsdetaljer.
- Karmene i vinduer er slitte og det er sprekker i treverket.
- Tilstandsgrad 2 gis når bygningsdelen har vesentlige avvik. Bygningsdelen skal enten ha feil utførelse, en skade eller symptomer på skade, sterk slitasje eller nedsatt funksjon. Graden gis når bygningsdelen trenger vedlikehold eller tiltak i nær fremtid. Graden skal også brukes når delen er gammel og det er grunn til å varsle om fare for skader på grunn av alderen, eller når det er grunn til å overvåke delen spesielt på grunn av fare for større skader eller følgeskader.

Eldre vinduer med fare for punktering, høy alder på

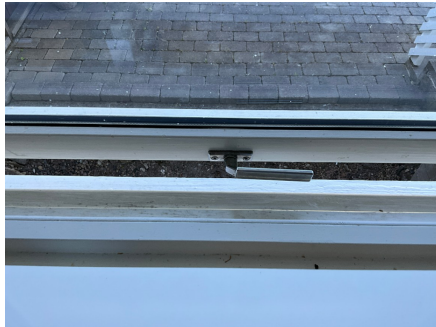
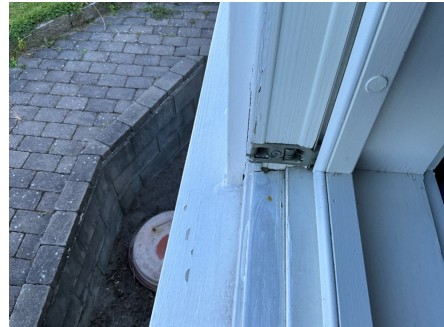
## Dører

Bygningen har malte ytterdører og malt skyvebalkongdør i tre.

- Det er påvist avvik rundt innsetningsdetaljer.

Avviket betyr at døren blir mer utsatt for vann og fukt noe som kan forringe levetiden betraktelig. Jevnlig vask og maling forlenger levetiden på dører.

- Det bør gjøres tiltak for å lukke avviket.

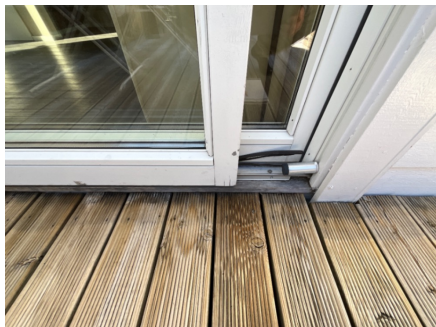
## Balkonger, terrasser og rom under balkonger

Veranda med utgang fra stue. Dekke av terrassebord. Rekkverk av tre.

- Det er ikke krav om utbedring av rekkverkshøyde opp til dagens forskriftskrav.

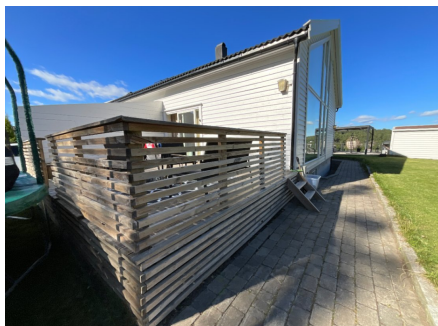
## TG 3 Utvendige trapper

Utvendige trapper av tre.

Avviket gjelder kun den ene trappen.

- Rekkverk må monteres for å lukke avviket.

**Kostnadsestimat: Under 10 000**

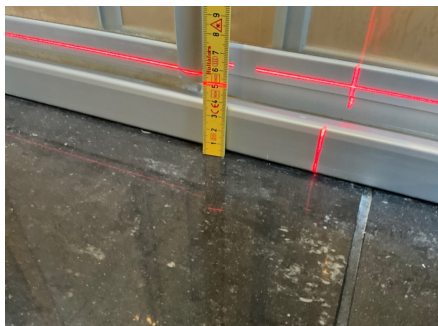
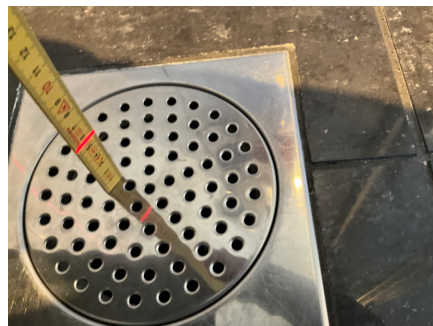
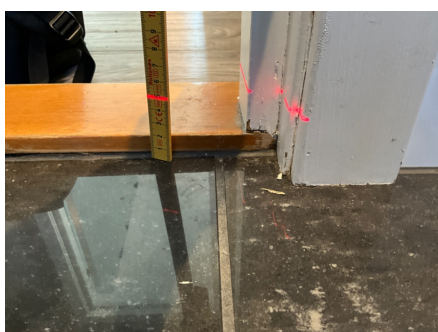
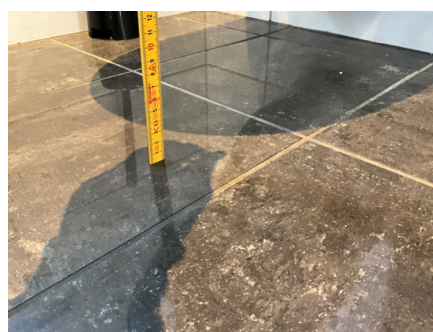
## 1. ETASJE > BAD

### TG 1 Sluk, membran og tettesjikt

Det er plastsluk og smøremembran med ukjent utførelse.

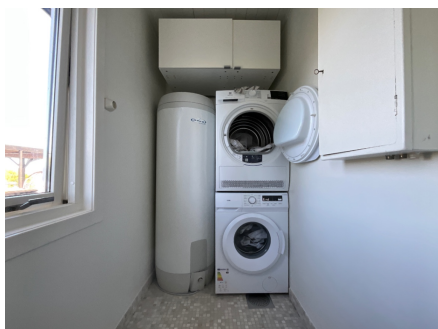
### TG 2 Overflater Gulv

- Til tross for avviket i fall/høydeforskjell til sluk, vil gulvet fortsatt kunne lede vann mot sluket, men med redusert effektivitet. Dette kan potensielt øke risikoen for vannansamling i enkelte områder av badet.

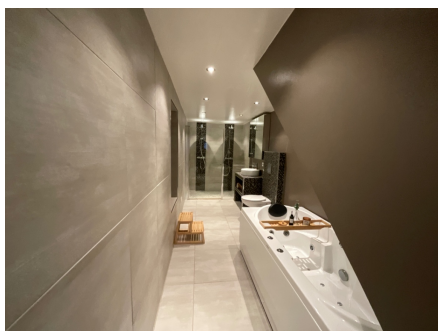
## TG 2 Overflater Gulv

- Det er påvist at flisfuger har riss/sprekker.
- Det er påvist at noen fliser har bom (hulrom under).
- Krav til fall er ikke oppfylt og gulvet er tilnærmet flatt (har ikke motfall).

- Dersom tiltaket ikke utføres, kan dette over tid føre til at flisene løsner eller sprekker, spesielt ved belastning eller bevegelser i konstruksjonen.
- Et bad med manglende/reduisert fall til sluk blir mindre funksjonelt og sikkert for brukeren. Dette kan medføre stående vann på gulvet, vann som ikke ledes effektivt til sluket, økt risiko for at vann renner ut av rommet og redusert sklisikkerhet på gulvet.

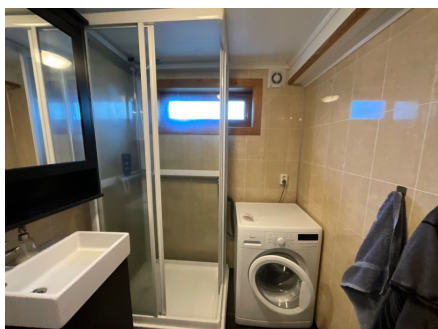
### Overflater Gulv

- Dersom tiltaket ikke utføres, kan dette over tid føre til at flisene løsner eller sprekker, spesielt ved belastning eller bevegelser i konstruksjonen.
- Selv om bom eller hull lyd ikke alltid er et umiddelbart problem, bør det overvåkes nøye før eventuell utvikling i sprekker i flisfuger e.l. oppstår. Dette må en foreta tiltak for, for å begrense utviklingen.
- Til tross for avviket i fall/høydeforskjell til sluk, vil gulvet fortsatt kunne lede vann mot sluket, men med redusert effektivitet. Dette kan potensielt øke risikoen for vannansamling i enkelte områder av badet.
