# Tilstandsrapport

Bråtenlia 2C, 1929 AULI

Befaringsdato: 20.03.2026

Autorisert foretak: Jødahl Takst og Bygg AS

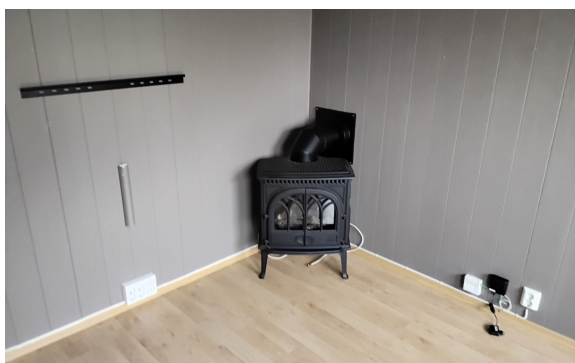
Det er montert gasspeis i stuen. Det er oppbevaringsskap for gass ved inngangspartiet.

I følge eier er peisen defekt.

Det foreligger ingen dokumentasjon på at service er utført på anlegget.

Gasspeis

Anbefaler at det utføres en service på anlegget før bruk.

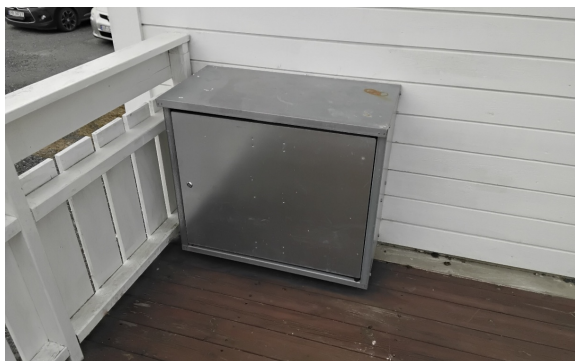
Skap for gassbeholder til peisen

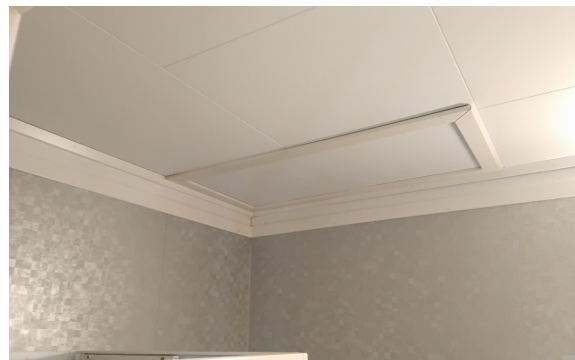
Luke til loft er lukket.

Tilgang til loftet er lukket

Det bør sørges for at loftsluken kan åpnes slik at inspeksjon av loftet kan gjennomføres. Manglende tilgang til loftet medfører usikkerhet om tilstanden på loftet, og eventuelle skader eller feil kan forbli uoppdaget.

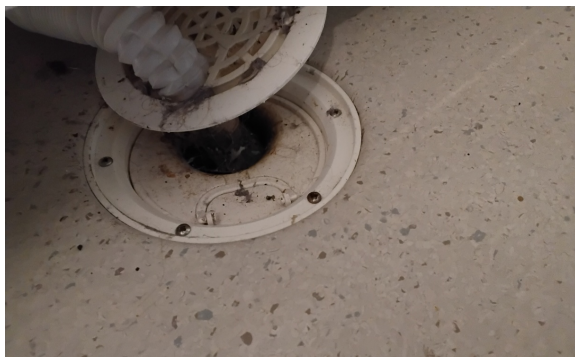
Rommet har plastsluk med belegg som går ned i sluket.

- Mer enn halvparten av forventet brukstid er passert på membranløsningen.

Sluk på våtrommet

- Overvåk tilstanden jevnlig. For å få tilstandsgrad 0 eller 1 må tettesjiktet skiftes ut, men tidspunktet for når dette er nødvendig er vanskelig å si noe om.

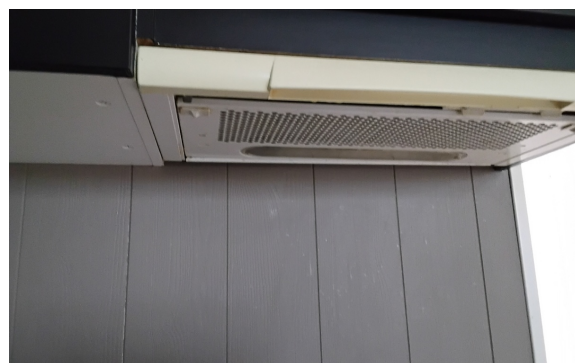
Ventilatoren virker kun på hastighet 2 og 3 samt at lyskilde ikke virker.

Kjøkken ventilator

Ventilatoren bør repareres eller skiftes ut slik at alle hastigheter og lyskilde fungerer som de skal.
