# Tilstandsrapport

Henrik Ibsens vei 123 , 2010 STRØMMEN

Befaringsdato: 15.04.2026

Autorisert foretak: Rambøll Norge AS

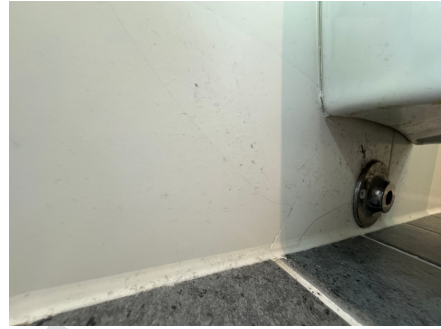
- Det er påvist sprekker i fliser.

Det er påvist sprekk i den elastiske fugen.

Sprekk i himling.

Sprekt flis bak toalett.

Elastisk fuge må utbedres, og det bør samtidig foretas nærmere undersøkelser for å avdekke eventuell skade på membran i hjørnet. Konsekvensen av å ikke utbedre dette kan være at vann trenger inn i konstruksjonen, noe som kan føre til fuktskader og redusert levetid på våtrommet.

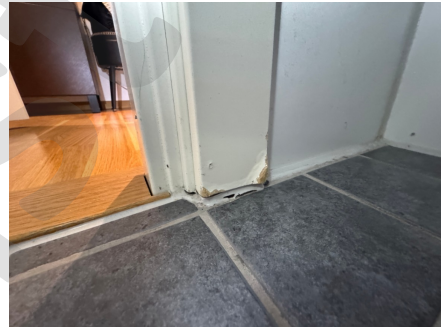
Sprekk i elastisk hjørnefuge.

Karmlist er oppsvulmet i bunn.
