Tilstandsrapport

Boligbygg med flere boenheter

Henrik Ibsens vei 123 , 2010 STRØMMEN

Rapportdato: 17.04.2026

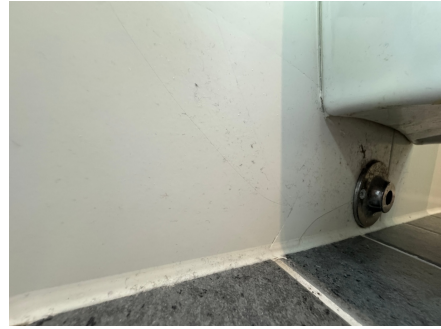
- Det er påvist sprekker i fliser.

Det er påvist sprekk i den elastiske fugen.

Sprekk i himling.

Sprekt flis bak toalett.

- Slike riss/sprekker kan indikere bakenforliggende fuktskader, og konstruksjonen bør observeres jevnlig for å vurdere utvikling.

Elastisk fuge må utbedres, og det bør samtidig foretas nærmere undersøkelser for å avdekke eventuell skade på membran i hjørnet. Konsekvensen av å ikke utbedre dette kan være at vann trenger inn i konstruksjonen, noe som kan føre til fuktskader og redusert levetid på våtrommet.

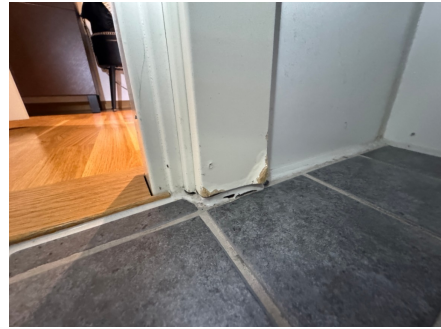
Sprekk i elastisk hjørnefuge.

Karmlist er oppsvulmet i bunn.
