# Tilstandsrapport

Enebolig

Heimhovda 7, 2660 DOMBÅS

Befaringsdato: 06.01.2026

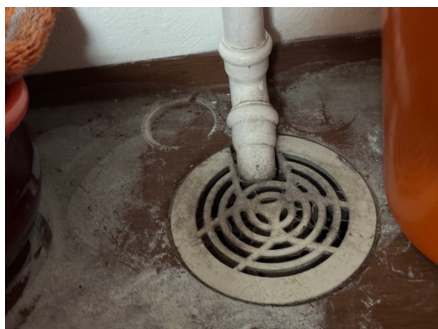
#### Vurdering av avvik:

Samlet TG 3 for rommet er satt på bakgrunn av alder og flatt gulv uten terskel mot tilstøtende rom (kjøkken). Ved en lekkasje vil vann derfor kunne trenge inn i tilstøtende rom.

- Manglende oppgradering av våtrommet medfører høy risiko for at konstruksjonene ikke vil tåle vanlig bruk av vann eller lekkasjer. Dette kan føre til fuktskader på tilstøtende konstruksjoner.

Sluken i våtrommet

Det anbefales også å etablere tilstrekkelig fall og terskel mot tilstøtende rom for å hindre at vann ved en eventuell lekkasje trenger inn i andre rom.

**Kostnadsestimat: 100 000 - 200 000**
