# Tilstandsrapport

Rekkehus

Gjerdehagen 34 , 4027 STAVANGER

Befaringsdato: 21.04.2026

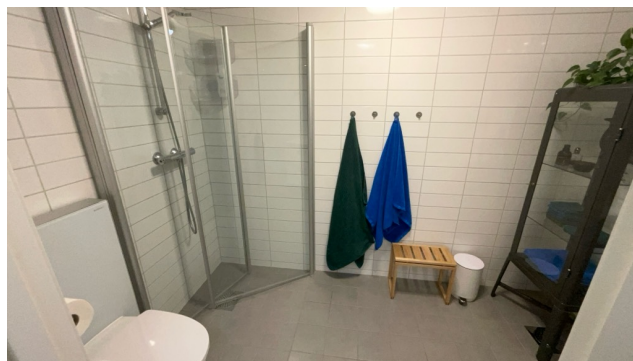
### ! TG 2 Overflater Gulv

Gulvet er flislagt. Rommet har vannbåren gulvvarme, det er målt 20 mm fall fra dør til sluk.

- Det er påvist at høydeforskjell fra topp slukrist til gulv/synlig topp membran ved dørterskel er mindre enn 25 mm.
- Det er påvist avvik i fallforhold til sluk i forhold til krav i forskrift på byggetidspunktet.

- Et bad med manglende/reduert fall til sluk blir mindre funksjonelt og sikkert for brukeren. Dette kan medføre stående vann på gulvet, vann som ikke ledes effektivt til sluket, økt risiko for at vann renner ut av rommet og redusert sklisikkerhet på gulvet.

- Til tross for avviket i fall/høydeforskjell til sluk, vil gulvet fortsatt kunne lede vann mot sluket, men med redusert effektivitet. Dette kan potensielt øke risikoen for vannansamling i enkelte områder av badet.

Det bør etableres tilstrekkelig fall mot sluk for å oppfylle forskriftskravene og redusere risikoen for vannansamling på gulvet. Mangelfullt fall kan føre til at vann ikke ledes effektivt til sluk, noe som øker faren for fuktskader i omkringliggende konstruksjoner.

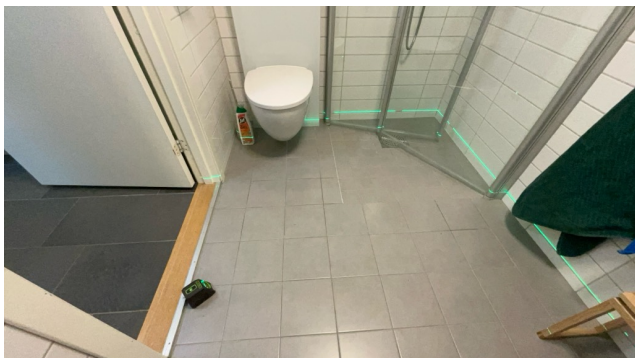
## TG 2 Sluk, membran og tettesjikt

Det er plastsluk og smøremembran med dokumentert utførelse.

- Tettesjiktet rundt sluket (klemring) er ikke utført fagmessig.

Det er lagt fliselim over klemring som skjuler eventuell membran/mansjett.

Det bør gjennomføres nærmere undersøkelser og eventuelt fjerne noe fliselim for å konstatere riktig lagt membran/mansjett, slik at utførelsen blir kontrollerbar/fagmessig og i henhold til gjeldende krav.

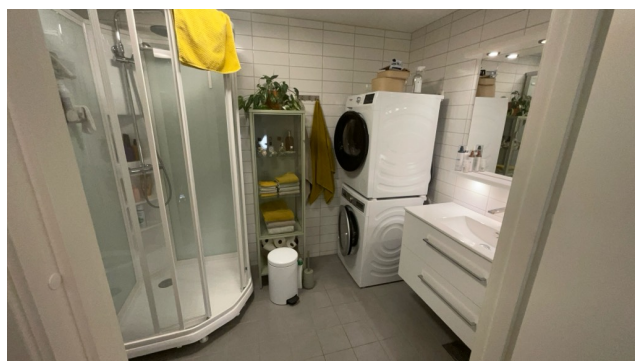
## TG 2 Overflater Gulv

Gulvet er flislagt. Rommet har vannbåren gulvvarme.

- Det er påvist at høydeforskjell fra topp slukrist til gulv/synlig topp membran ved dørterskel er mindre enn 25 mm.
- Det er påvist avvik i fallforhold til sluk i forhold til krav i forskrift på byggetidspunktet.

- Et bad med manglende/reduisert fall til sluk blir mindre funksjonelt og sikkert for brukeren. Dette kan medføre stående vann på gulvet, vann som ikke ledes effektivt til sluket, økt risiko for at vann renner ut av rommet og redusert sklisikkerhet på gulvet.
- Til tross for avviket i fall/høydeforskjell til sluk, vil gulvet fortsatt kunne lede vann mot sluket, men med redusert effektivitet. Dette kan potensielt øke risikoen for vannansamling i enkelte områder av badet.

Det bør etableres tilstrekkelig fall mot sluk og høydeforskjell ved terskel i henhold til gjeldende krav.

Manglende fall og utilstrekkelig høydeforskjell kan føre til at vann ikke ledes effektivt til sluk, noe som øker risikoen for vannskader i tilstøtende konstruksjoner og rom.
