Tilstandsrapport

Enebolig

Gravarstunet 56, 4327 SANDNES

Befaringsdato: 07.03.2025

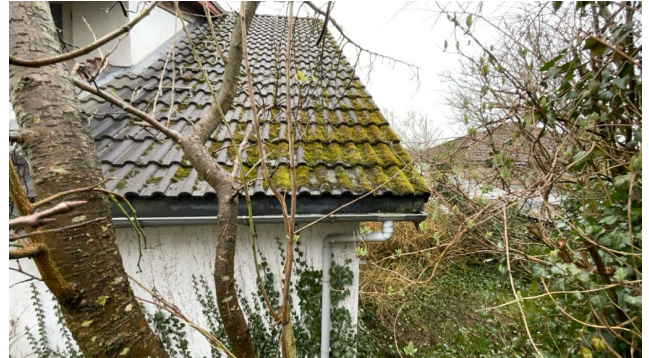
På grunn av alder og slitasje på taktekkingen nærmer behovet seg for utskiftning av undertak og taktekking.

Boligen har mye mose på tak.

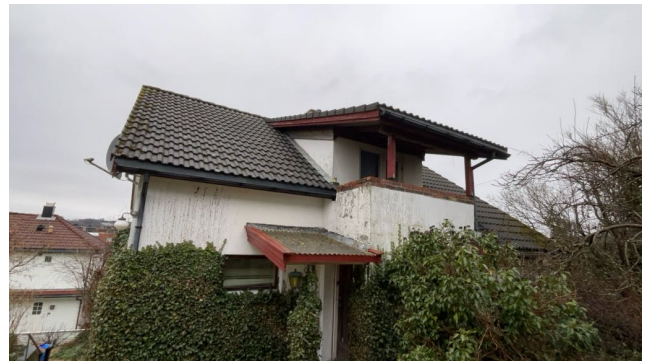
Tak er bare observert fra sør.

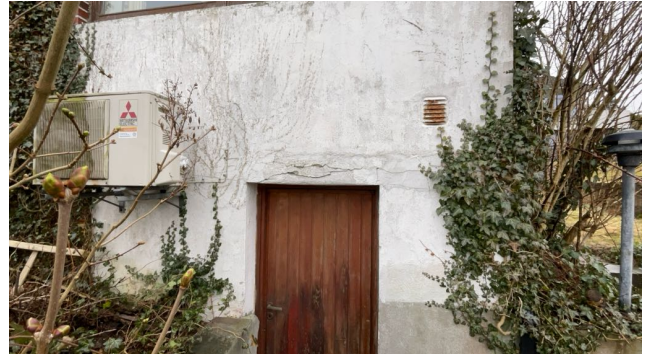
Det er observert sprekker i utvendige fasader.

- Det er påvist sprekker i murte/pussede fasader.

- Påviste skader må utbedres.
- Sprekker i grunnmuren må tettes.

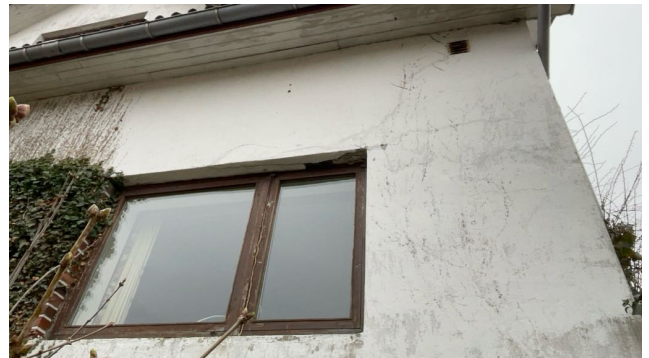
Det er observert sprekker i utvendige fasader.

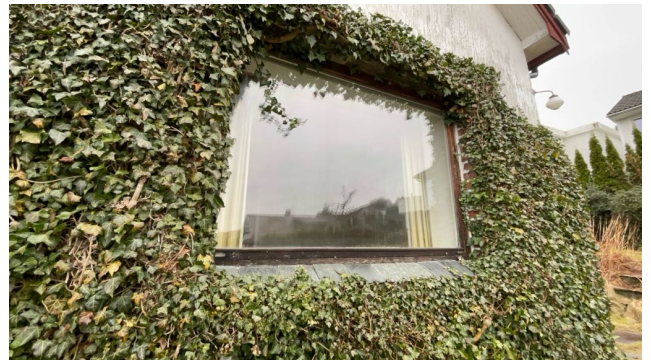
- Det er påvist noen glassruter som er punktert eller sprukne.
- Det er påvist vinduer med fukt/råteskader.
- Karmene i vinduer er slitte og det er sprekker i treverket.

Vinduer har punkterte glass.

- Vinduer med råteskader må erstattes med nye.

- Det må påregnes noe vedlikehold og at enkelte vinduer må skiftes ut. Det anbefales å skifte ut alle vinduer på grunn av isoleringsevne på vinduer, kondens i glass på vinduer og fuktskade på treverk på vinduer.

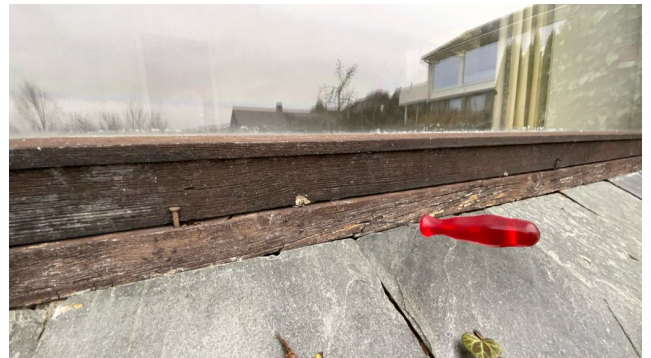
Vinduer har fukt og råteskader.

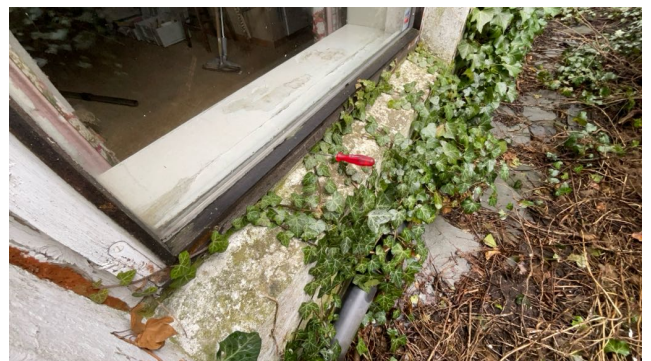
Vinduer har fukt og råteskader.

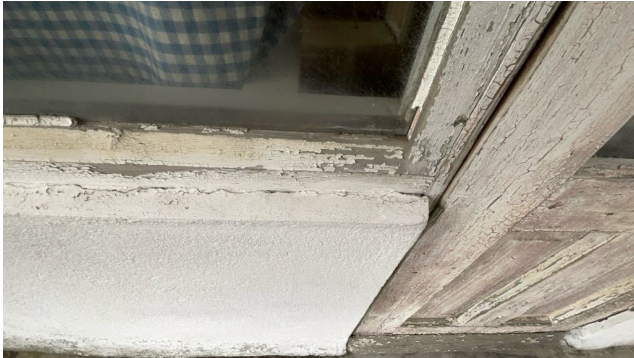
Vinduer har enkelt glass og fukt og råteskader.

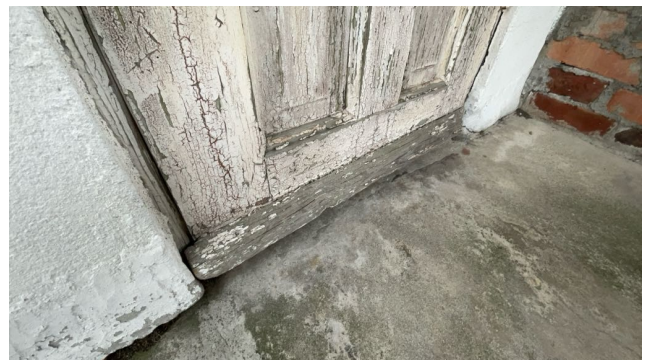
- Det er påvist dører med punkterte eller sprukne glassruter.
- Det er påvist dører som er vanskelig å åpne eller lukke.
- Det er påvist utetthet/åpning mellom dørblad og dørkarm. Dvs. at kald trekk kan oppstå.
- Karmene i dører er værslitte utvendig og det er sprekker i treverket.
- Dører har råteskader.

Balkongdør har råteskader.

- Skadede dører må erstattes med nye.
- Råteskadede dører må skiftes ut.

Alle dører anbefales skiftet ut.

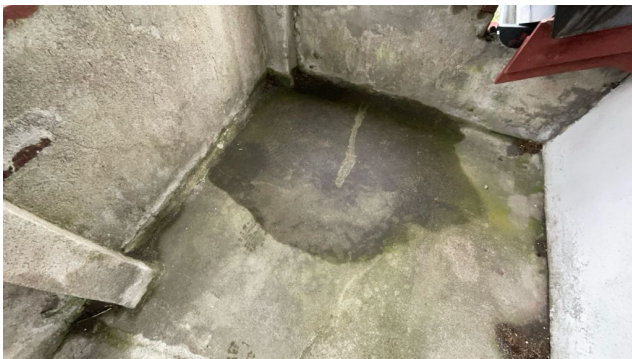
Ved regn kommer det vann inn på gulv til altan.

Det må følges med på om det forekommer vannlekasjer fra altan.
Det anbefales å legge membran på gulv på altan.

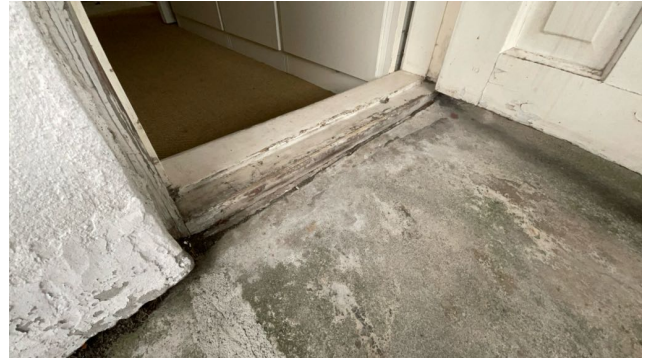
Overgang gulv og terskell uten synlig fuktsikring.

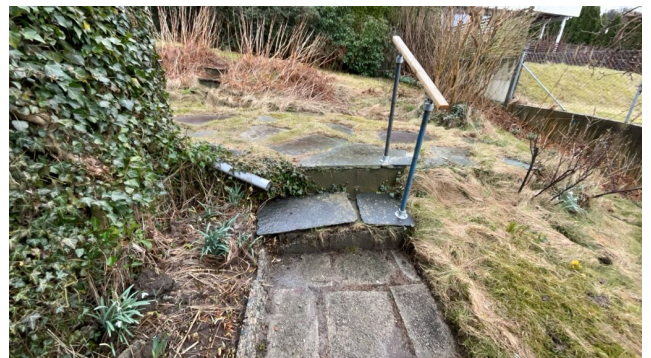
- Betongtrapp har mindre sprekker/skader
- Trappevange/ mur ved trapp har sprekker.
Noen skiferheller er løse.

Utvendig trapp.
Noen skiferheller er løse.

- Påviste skader må utbedres.

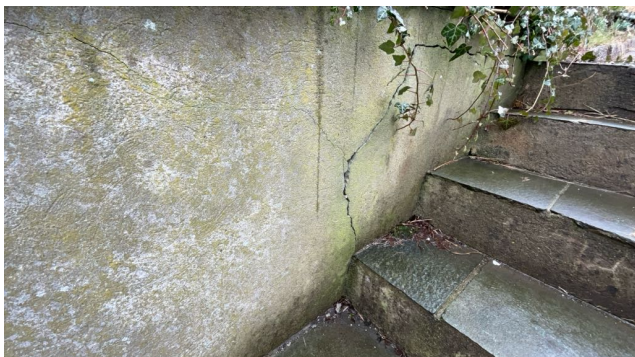
Trappevange/ mur ved trapp har sprekker.

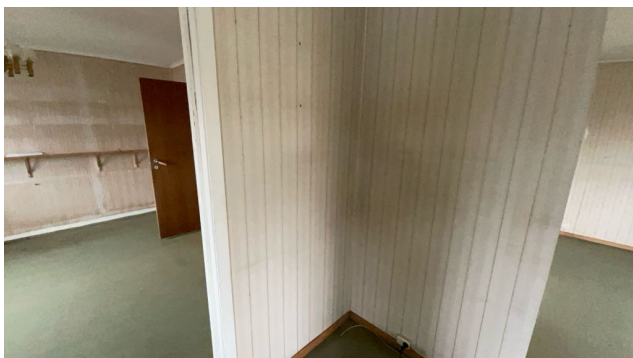
I 1. etasje er ikke alle 4 sider på pipen synlige, på mursteinspiper skal alle sider være synlige for å kunne oppdage om der kommer sprekker i pipe som går inn til røykløp.

Alle sider på pipen er ikke synlige

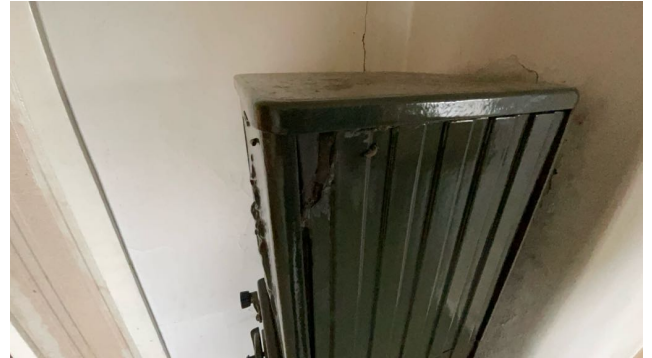
Ovn har sprekker. Opplyst av kontaktperson.

Ovn har sprekke og må byttes ut.

Ny ovn er påkrevd.

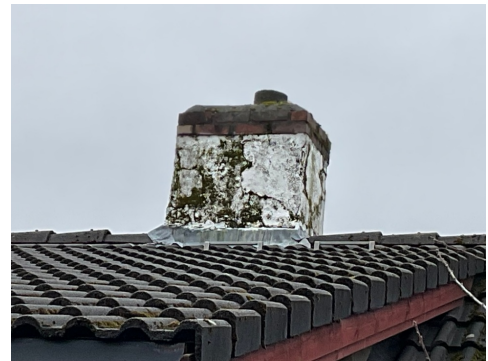
Utvendig er puss på pipen slitt med synlige sprekker i puss.

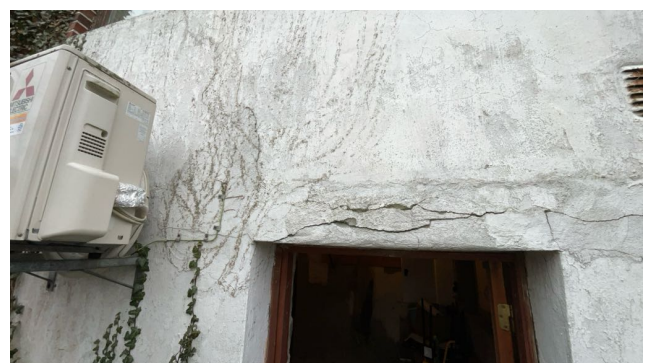
Over kjellerdør er det sprekker i mur og puss.

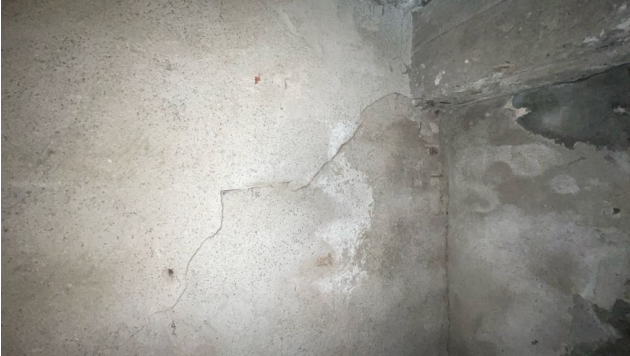
Vegg i kjeller ved trapp har skråriss som indikerer setninger i muren.

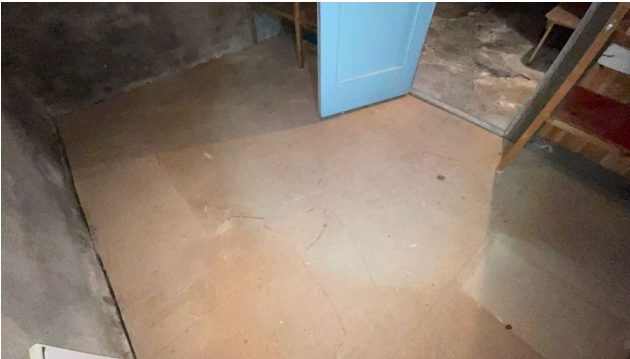
I en bod i kjeller er det oppforet gulv med fare for fukt i konstruksjonen.
Det ble ikke målt etter fukt i oppforet gulv.

I bod er det oppført gulv med fare for fukt i konstruksjonen.

- Det påviste fuktnivå gir grunn til å overvåke konstruksjonen jevnlig for å se utvikling over tid, og eventuelt foreta tiltak for å unngå fuktskader.
- Oppforet gulv må undersøkes nærmere for eventuell fukt.

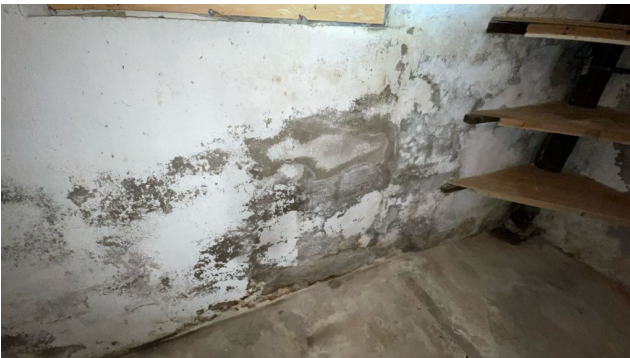
- Det er påvist indikasjoner på noe fuktgjennomtrenging i kjellergulv.

Det er saltutslag på vegg i bod, som indikerer fuktgjennomgang i mur.

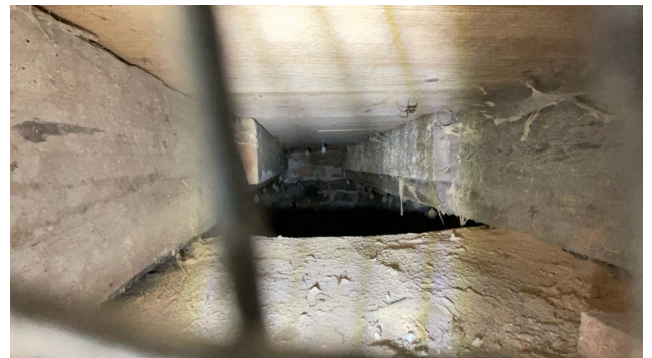
- Det er ikke adkomst til krypkjelleren og den er ikke undersøkt innvendig. Krypkjeller regnes for å være en risikokonstruksjon som er utsatt for fukt- og råteskader i bunnsvill, trebjelkelaget og andre tilstøtende konstruksjoner, på grunn av fuktighet fra grunnen og kondensering ved temperaturforskjeller. Selv om det ikke er avdekket tegn på skader, betyr ikke dette nødvendigvis at det ikke foreligger skader i eller i forbindelse med krypkjelleren.
- Det er påvist skader på konstruksjoner i krypkjeller som er forårsaket av råte eller sopp.
- Det er stedvis påvist fuktnivå som tilsier at konstruksjonen kan ha fuktskader.

Krypkjeller har spor etter skadedyr.

Edderkopper indikerer at det er et fuktig miljø i krypkjeller, edderkopper er ikke skadelig, men de trives i fuktig miljø og det er ikke bra.

- Overvåk konstruksjonen jevnlig. Avviket kan medføre behov for tiltak, men bør observeres over tid.
- Vær oppmerksom på denne risikoen, overvåk tilstanden og undersøk dette nærmere, helst med hjelp av en fagkyndig.
- Gjennomføre ytterligere undersøkelser og foreta utbedring av skade.
- Konstruksjonene må sikres mot råte, sopp og skadedyr.

Skade i gulv i bod må utbedres.
Kostnader ved dette er svært usikkert.

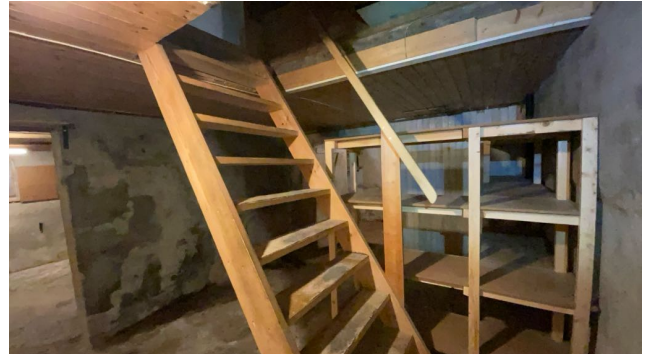
Trapp til kjeller.

Det er ikke rekkverk på venstre side av trapp.

- Det er ikke krav om utbedring av åpninger opp til dagens krav.
- Åpninger er såpass store at det ut ifra sikkerhetsmessige forhold anbefales å lage mindre åpninger.
- Rekkverk må monteres for å lukke avviket.

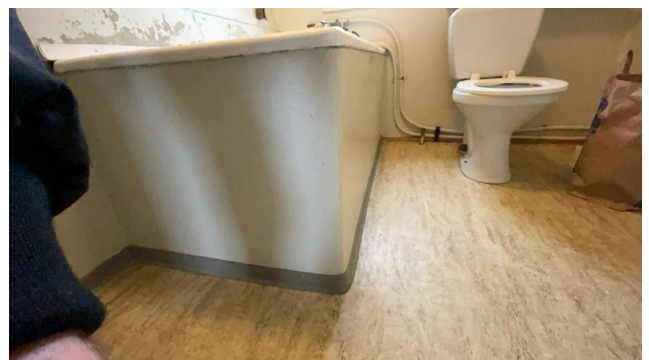
Bad har innebygget badekar uten inspeksjonsluke.

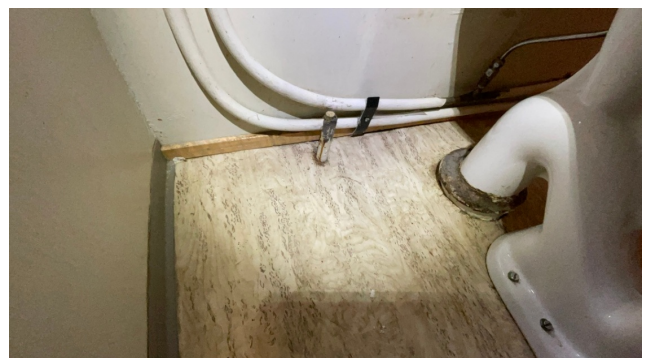
Gulv har gulvbelegg med synlig utførelse utførelse uten oppbrett på vegger.

Rørgjennomføringer i gulv er uten oppkant på rør.

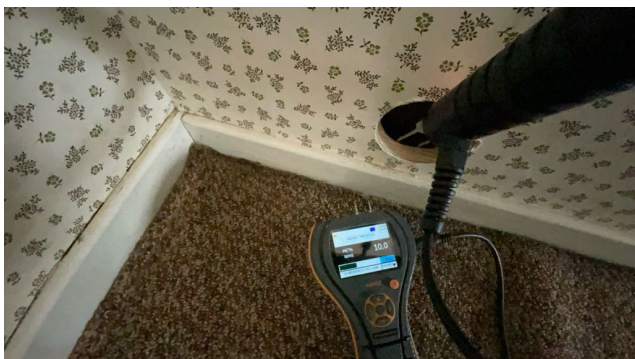
Hulltaking er utført, og det ble målt etter fukt i bunnsvill i vegg mot bad fra soverom i 2. etasje.

Måleresultat 10 %.
Under 11,9% er tørt.

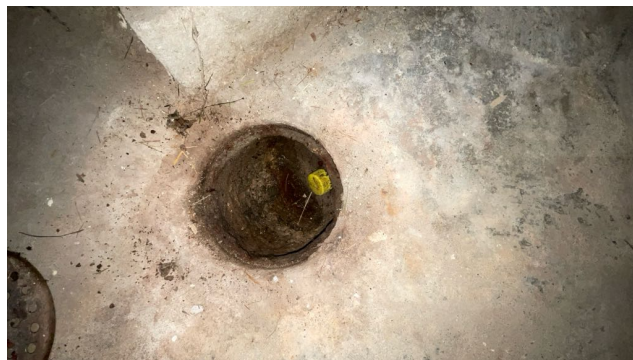
Sluk på vaskerom er av støpejern.
Gulv har ikke membran på gulv.

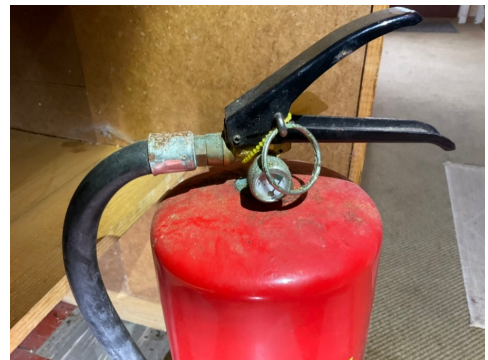
1. Er det mangler for brannslukningsutstyr i boligen iht. forskriftskrav på søknadstidspunktet, men minst Byggeforskrift 1985?
Ja Brannslukningsapparat er mer enn 10 år.
2. Er det skader på brannslukkingsutstyr eller er apparatet eldre enn 10 år?
Ja Brannslukningsapparat er mer enn 10 år.
3. Er det mangler på røykvarsler i boligen iht. forskriftskrav på søknadstidspunktet, men minst Byggeforskrift 1985?
Nei Brannvarslere er montert i alle etasjer ved soverom og ved kjøkken og stue.
4. Er det skader på røykvarslere?
Nei Det ble ikke observert skader på brannvarslere, brannvarslere ble ikke funksjonstestet.

Boligen har brannslukningsapparat eldre. enn 10 år

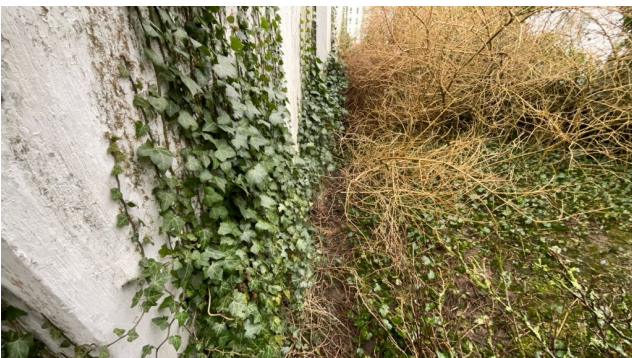
- Det mangler, eller på grunn av alder er det sannsynlig at det mangler, utvendig fuktsikring av grunnmuren ved kjeller/underetasje.
- Mer enn halvparten av forventet levetid på drenering er overskredet.
- Det er ut ifra observasjoner påvist indikasjoner på at drenering/tettesjikt har begrenset effekt.

Ved vegg i nord ble det observert mye vegetasjon og masser som holder på fukt ved vegg.

- Det bør gjøres lokale tiltak.
- Overvåk tilstanden jevnlig. For å få tilstandsgrad 0 eller 1 må dreneringen skiftes ut, men tidspunktet for når dette er nødvendig er vanskelig å si noe om. Bruken av underetg/kjeller vil og være avgjørende.
- Fuktsikring av muren må etableres inkl. klemlist.
- Det må foretas nærmere undersøkelser, det kan ikke utelukkes behov for tiltak.

Det anbefales å drenere rundt boligen påny.

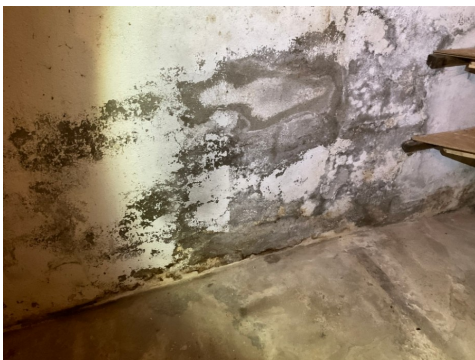
I bod i kjeller ble det observert saltutslag på vegg som indikerer fuktgjennomgang.

Det ble observert saltutslag på vegg som indikerer fuktgjennomgang i vegg

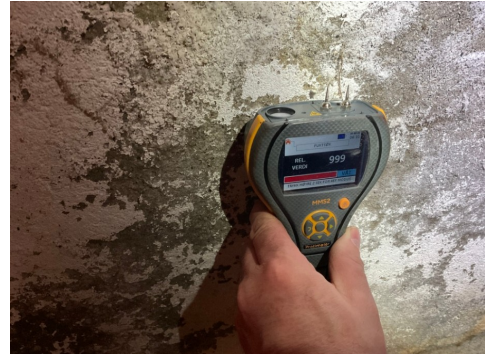
På samme sted i bod ble det og målt fukt på vegg.

Det ble målt nede på vegg med utslag for fukt på måleinstrument.

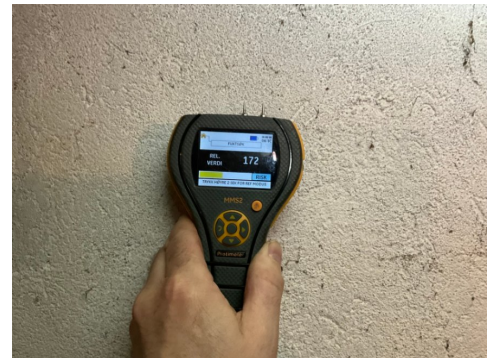
Høyere oppe på vegg ble det målt lavere mål for fukt på vegg.

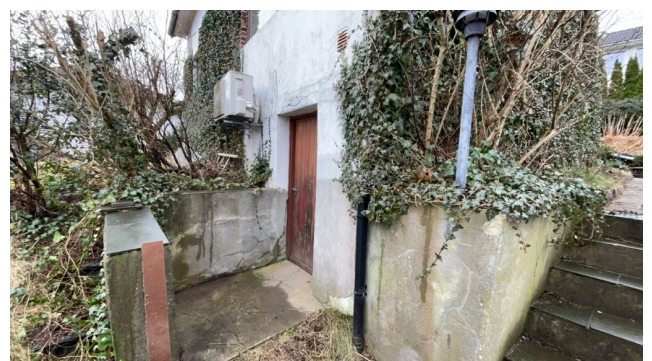
- Det er registrert skråriss som er symptom på setninger.
- Grunnmuren har sprekkdannelser.
- Det er påvist sprekker i murte/pussede fasader.

Det ble observert en del sprekker i puss og grunnmur.

- Påviste skader må utbedres.

Skader med riss og sprekker må utbedres. Kostnad på utbedringsarbeider er svært usikkert.

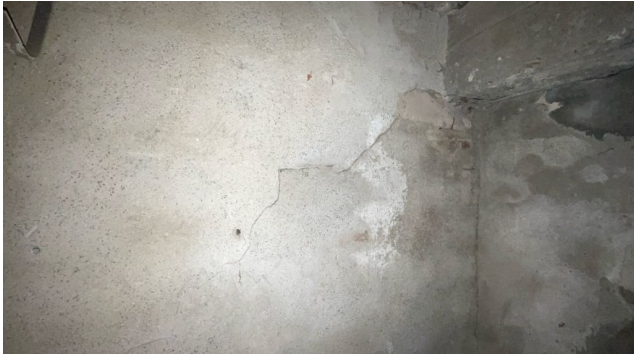
Skråriss i mur er observert i kjeller ved trapp.

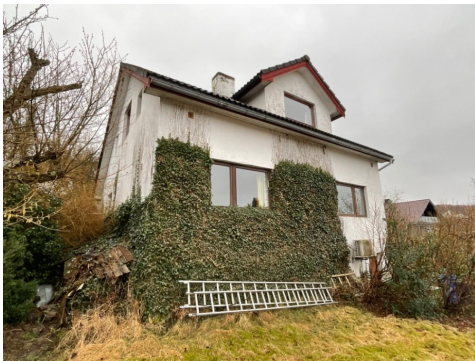
Store deler av boligen er dekket med Eføy med begrenset mulighet til å observere grunnmuren
