**GRAVARSLIA/SENTRUM - Enebolig
med gangavstand til sentrum -
Renoveringsobjekt**

Enebolig med gangavstand til sentrum - Renoveringsobjekt

Befaringsdato: 07.03.2025

Rapportdato: 11.03.2025

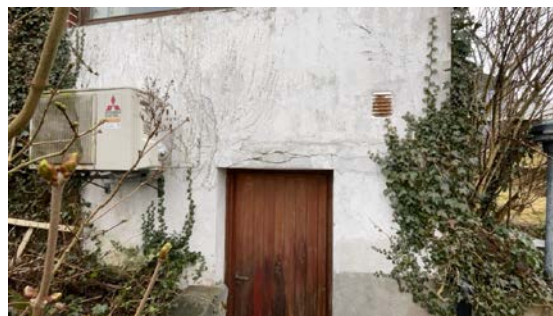
Det er observert sprekker i utvendige fasader.

- Påviste skader må utbedres.
- Sprekker i grunnmuren må tettes.
- Kostnad med pussing og rehabilitering av mur er veldig usikkert.

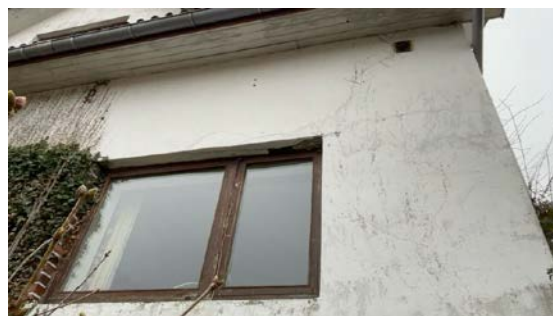
Det er observert sprekker i utvendige fasader.

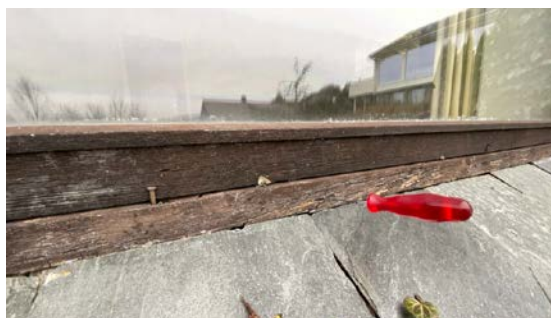
Vinduer har fukt og råteskader.

- Vinduer med råteskader må erstattes med nye.
- Det må påregnes noe vedlikehold og at enkelte vinduer må skiftes ut.
- Det anbefales å skifte ut alle vinduer på grunn av isoleringsevne på vinduer, kondens i glass på vinduer og fuktskade på treverk på vinduer. Vinduer av eldre årgang må påregnes utskiftet på sikt, med tanke på isoleringsevne, tilstand og nye EU regler for isoleringsevne for boliger.

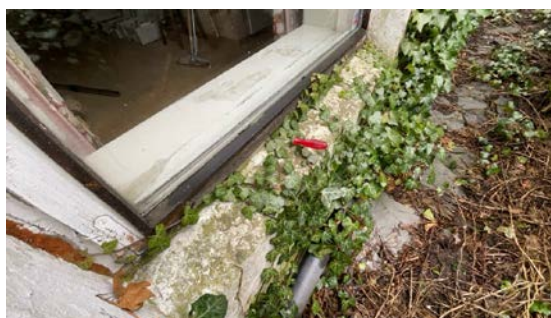
Vinduer har fukt og råteskader.

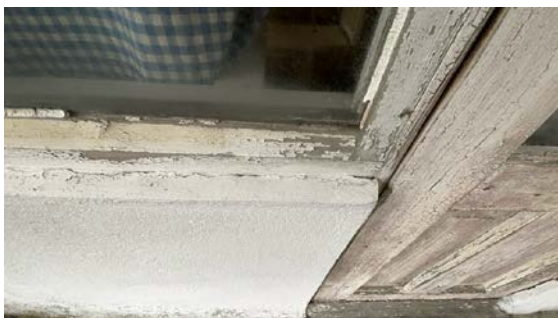
Vinduer har enkelt glass og fukt og råteskader.

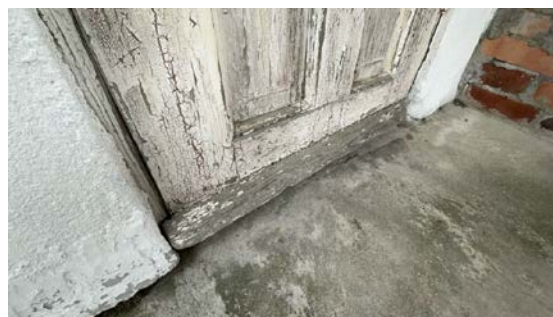
Balkongdør har råteskader.

- Skadede dører må erstattes med nye.
- Råteskadede dører må skiftes ut.
- Alle dører anbefales skiftet ut.

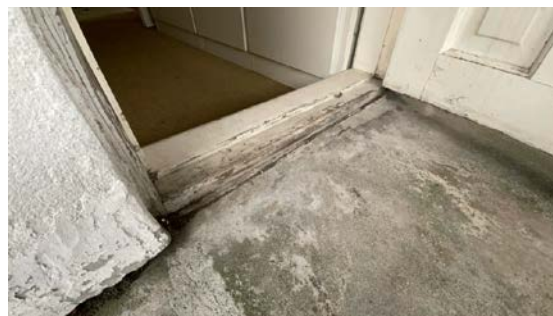
Overgang gulv og terskell uten synlig fuktsikring.

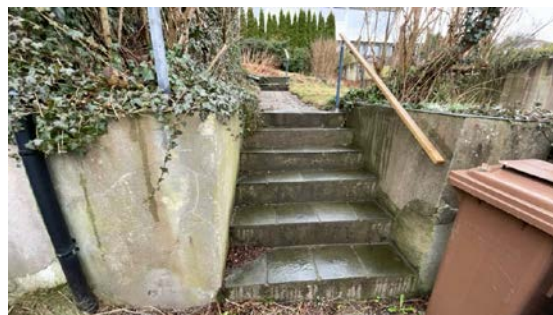
- Betongtrapp har mindre sprekker/skader
- Trappevange/ mur ved trapp har sprekker. Noen skiferheller er løse.

Utvendig trapp.
Noen skiferheller er løse.

- Påviste skader må utbedres.

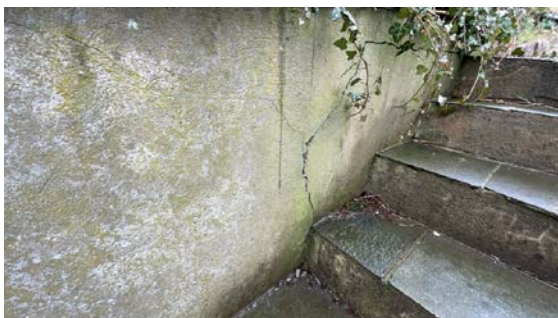
Trappevange/ mur ved trapp har sprekker.

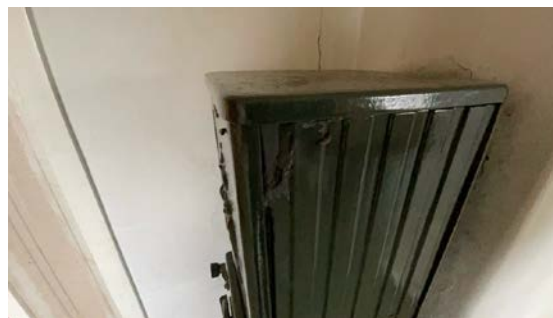
Ovn har sprekk og må byttes ut.

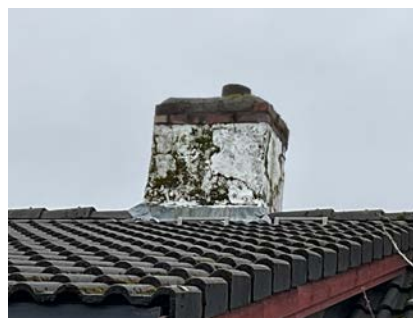
Utvendig er puss på pipen slitt med synlige sprekker i puss.

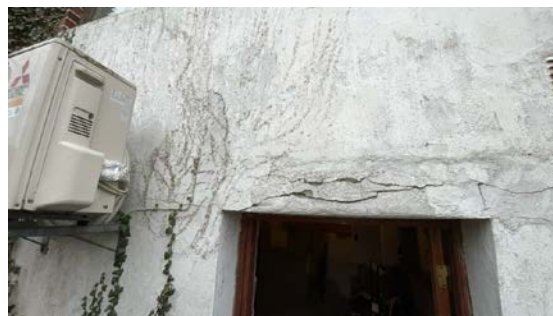
Over kjellerdør er det sprekker i mur og puss.

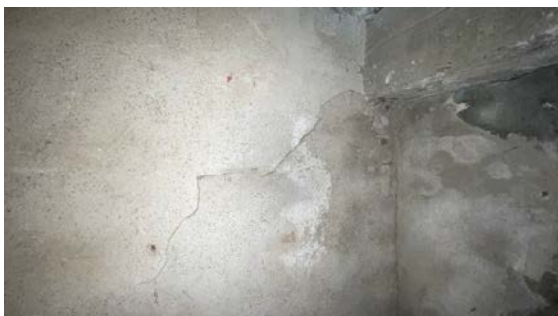
Vegg i kjeller ved trapp har skråriss som indikerer setninger i muren.

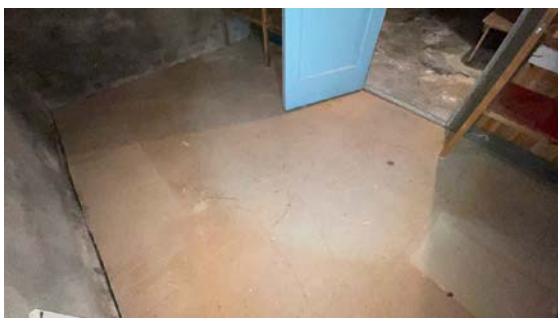
- Det er påvist indikasjoner på noe fuktgjennomtrenging i kjellergulv.
- I en bod i kjeller er det oppforet gulv med fare for fukt i konstruksjonen. Det ble ikke målt etter fukt i oppforet gulv.

I bod er det oppført gulv med fare for fukt i konstruksjonen.

- Det påviste fuktnivå gir grunn til å overvåke konstruksjonen jevnlig for å se utvikling over tid, og eventuelt foreta tiltak for å unngå fuktskader. Oppført gulv må undersøkes nærmere for eventuell fukt.

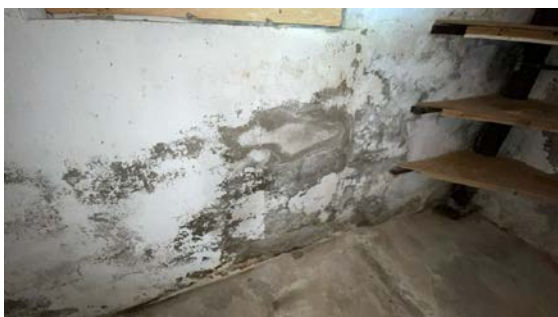
Det er saltutslag på vegg i bod, som indikerer fuktgjennomgang i mur.

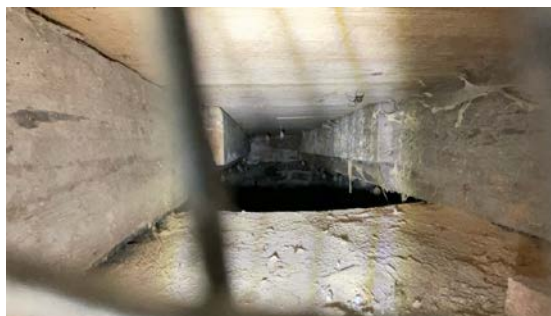
Kryp kjeller har spor etter skadedyr.

Edderkopper indikerer at det er et fuktig miljø i krypkjeller, edderkopper er ikke skadelig, men de trives i fuktig miljø og det er ikke bra.

- Overvåk konstruksjonen jevnlig. Avviket kan medføre behov for tiltak, men bør observeres over tid.
 - Vær oppmerksom på denne risikoen, overvåk tilstanden og undersøk dette nærmere, helst med hjelp av en fagkyndig.
 - Gjennomføre ytterligere undersøkelser og foreta utbedring av skade.
 - Konstruksjonene må sikres mot råte, sopp og skadedyr.
 - Skade i gulv i bod må utbedres. Kostnader ved dette er svært usikkert.
- Kostnadsestimat : 100 000 - 300 000

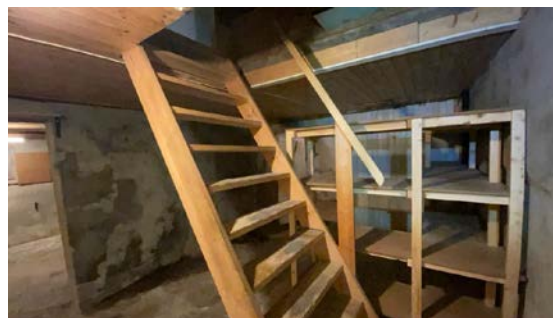
Trapp til kjeller.
Det er ikke rekkverk på venstre side av trapp.

- Det er ikke krav om utbedring av åpninger opp til dagens krav.
- Åpninger er såpass store at det ut ifra sikkerhetsmessige forhold anbefales å lage mindre åpninger.
- Rekkverk må monteres for å lukke avviket.

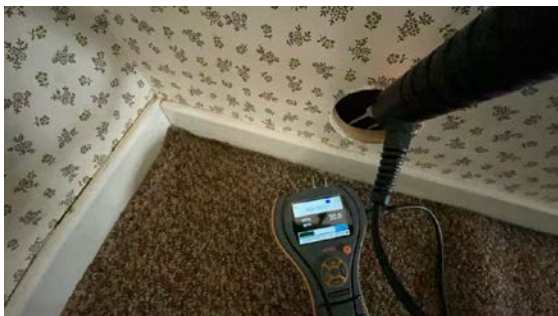
Hulltaking er utført, og det ble målt etter fukt i bunnsvill i vegg mot bad fra soverom i 2. etasje.

Måleresultat 10 %
Under 11,9% er tørt.

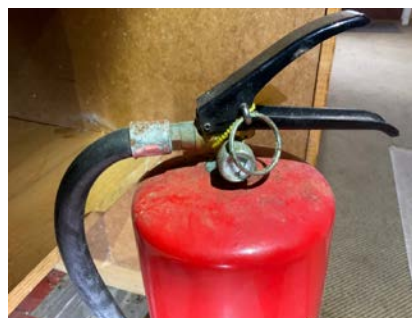
Boligen har brannslukningsapparat eldre enn 10 år

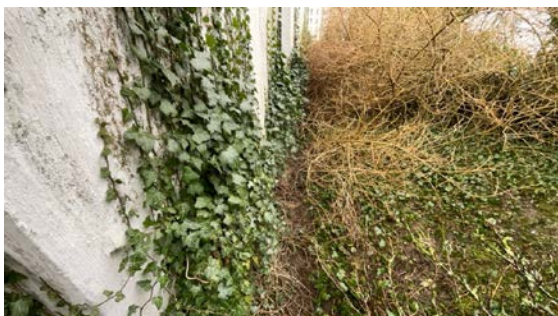
Ved vegg i nord ble det observert mye vegetasjon og masser som holder på fukt ved vegg.

- Det bør gjøres lokale tiltak.
- Overvåk tilstanden jevnlig. For å få tilstandsgrad 0 eller 1 må dreneringen skiftes ut, men tidspunktet for når dette er nødvendig er vanskelig å si noe om. Bruken av underetg/kjeller vil og være avgjørende.
- Fuktsikring av muren må etableres inkl. klemlist.
- Det må foretas nærmere undersøkelser, det kan ikke utelukkes behov for tiltak.

Det anbefales å drenere rundt boligen påny.

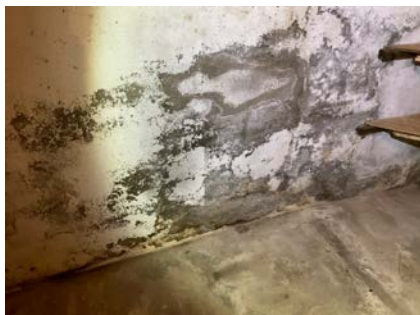
Det ble observert saltutslag på vegg som indikerer fuktgjennomgang i vegg

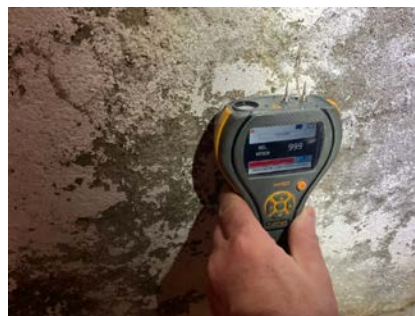
Det ble målt nede på vegg med utslag for fukt på måleinstrument.

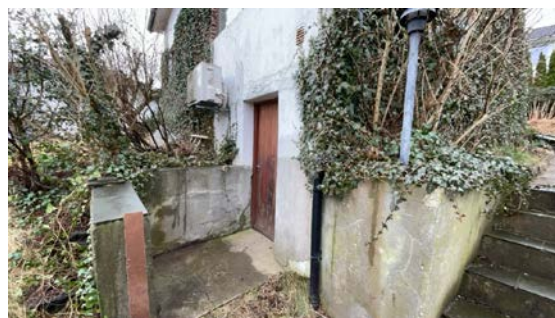
- Det er registrert skråriss som er symptom på setninger.
- Grunnmuren har sprekkdannelser.
- Det er påvist sprekker i murte/pussede fasader.

Det ble observert en del sprekker i puss og grunnmur.

- Påviste skader må utbedres.
- Skader med riss og sprekker må utbedres. Kostnad på utbedringsarbeider er svært usikkert.

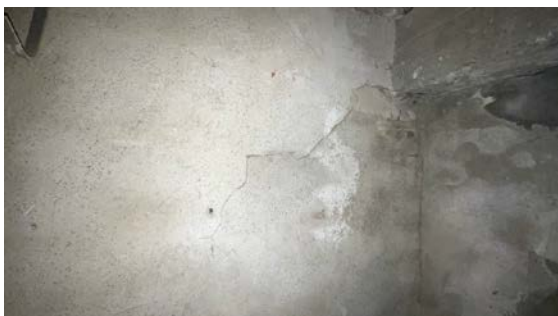
Skråriss i mur er observert i kjeller ved trapp.

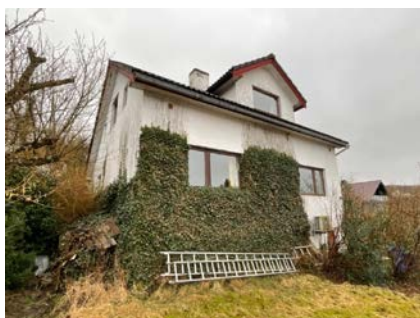
Store deler av boligen er dekket med Eføy med begrenset mulighet til å observere grunnmuren
