# Tilstandsrapport

📍 Torolv Kveldulvsens gate 62, 8800  
SANDNESSJØEN

# gnr. 37, bnr. 81, snr. 3

Rapportdato: 26.09.2023

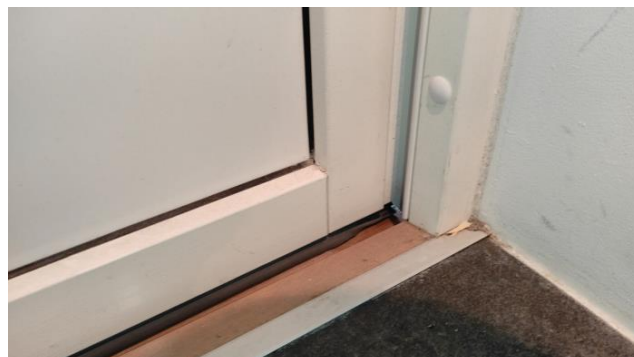
Inngangsdør til leiligheten: Malt isolert dør med brannklasse B30 fra 2013.  
Balkongdører: Isolert dør med 3-lags isolerglassfelt fra 2013.

- Det er påvist dører som er vanskelig å åpne eller lukke.

Balkongdøren ved inngangspartiet tar i terskel.

Balkongdøren bør justeres.

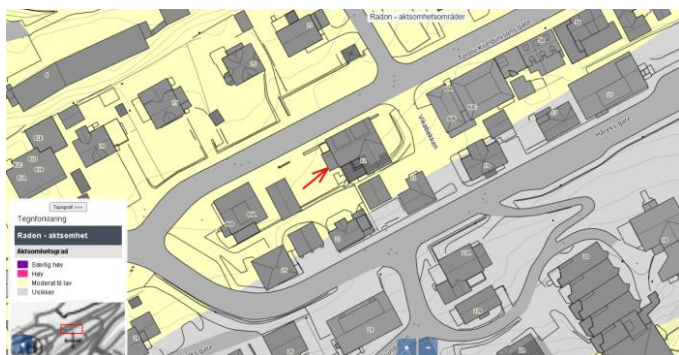
Eiendommen ligger i ett område som i følge av NGU radonkart er betegnet med aktsomhetsgrad: Moderat til lav.

• Det er ikke foretatt radonmålinger, og bygget er heller ikke utført med radonsperre.

• Det bør gjennomføres radonmålinger.

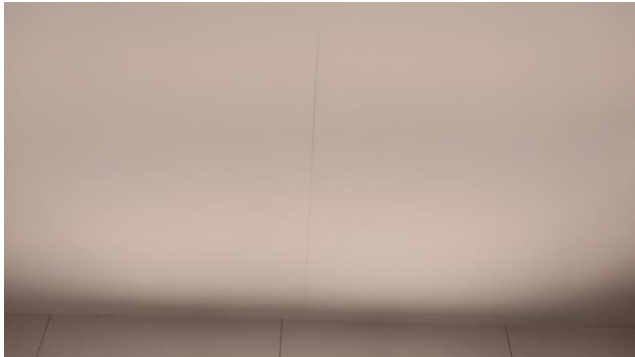
- Det er vindu/dør med ikke fuktbestandige materialer i våtsonen (ved vask, dusj, badekar, osv.), løsningen eller byggematerialet er uegnet
- Inngangsdøren til badet er plassert i våtsonen til badekaret og døren er av uegnet materiale.  
Sprekk i en skjøt mellom to gipsplater.

Badet fungerer med dette avviket, men er ikke godkjent iht. dagens krav. TG2 settes ut fra standardens krav til vurdering av våtrom. Sparkling av sprekk i himlingen bør vurderes.

- Uegnede materialer må fuktbeskyttes/utskiftes.

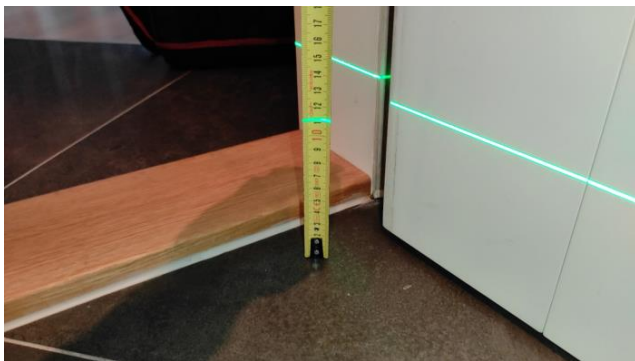
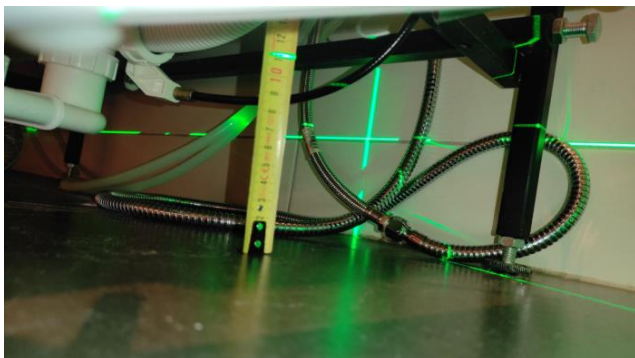
Kontroll av fall mot sluk.

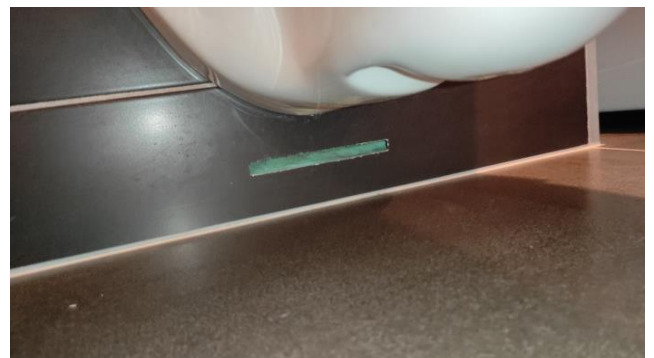
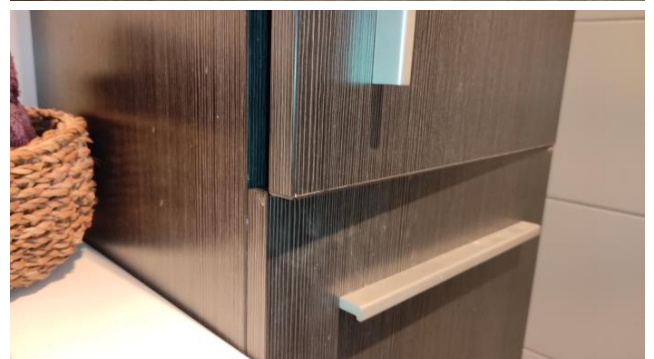
- Frontene på høyskapet tar i hverandre.

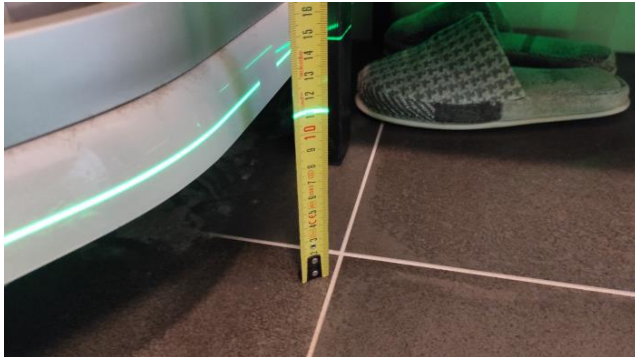
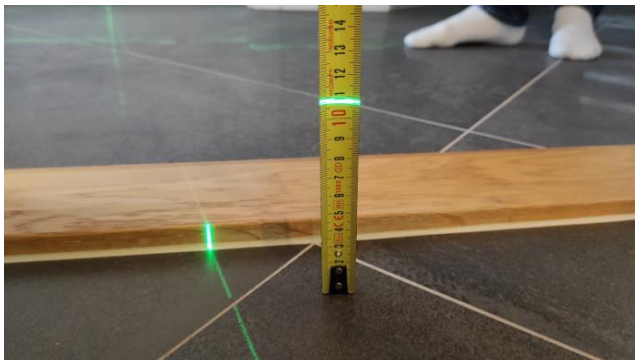
Kontroll av fall mot sluk.

- Det er påvist avvik i fallforhold til sluk i forhold til krav i forskrift på byggetidspunktet.
- Det er påvist at høydeforskjell fra topp slukrist til gulv/synlig topp membran ved dørterskel er mindre enn 25 mm.
