Tilstandsrapport

Rekkehus

Østliveien 20 A, 1811 ASKIM

Befaringsdato: 17.12.2024

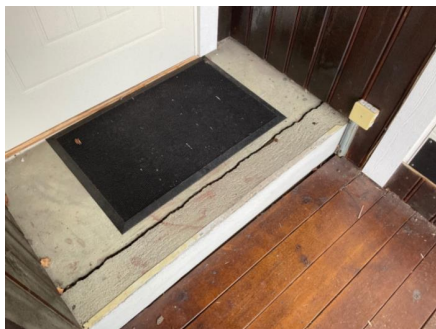
TG 2 Boder m/utvendig adkomst

Boligen har bod med utvendig adkomst som består av to rom, hvorav ett er isolert. Innvendige overflater i det isolerte rommet har betonggulv, furupanel på veggene og gipsplater i taket. Det andre rommet er ikke isolert og har betonggulv, samt en åpen konstruksjon på veggene og taket.

Det påvises sprekker i betongdekke. Eier opplyser om en lekkasje fra overliggende veranda.

Tiltak henger sammen med utettheter i tettesjikt på veranda. Det kreves ytterligere undersøkelser for å få avdekket årsak og skadeomfanget av lekkasjen.

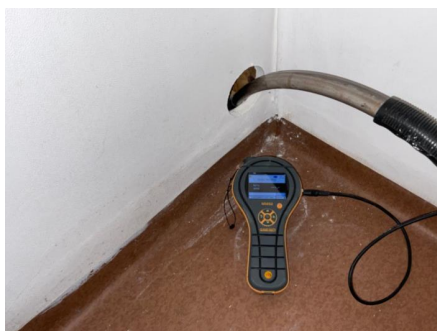
UNDERETASJE > VASKEROM

Det er ikke observert fukt eller råteskader på befaring. Våtrommet kan brukes som det står i dag, men uten noen form for garantier.

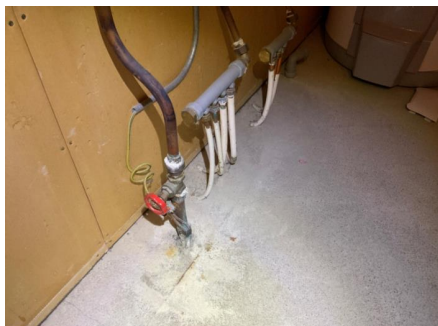
TG 2 Avløpsrør

Avløpsrør av ukjent materiale fra byggeår. Stakekum er skjult under laminat i entré. Staking kan også gjøres via sluk, vannlåser, toalett etc.

- Det er ikke behov for utbedringstiltak siden anlegget fungerer i dag, men ut ifra alder kan skader plutselig oppstå på eldre anlegg.
