Østliveien 20A, 1811 ASKIM

Tilstandsrapport

Befaringsdato: 17.12.2024

Rapportdato: 23.12.2024

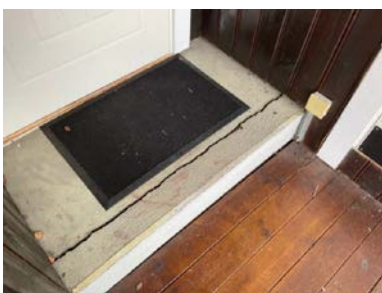
TG 2 Boder m/utvendig adkomst

Det påvises sprekker i betongdekke. Eier opplyser om en lekkasje fra overliggende veranda.

Tiltak henger sammen med uttetheter i tettesjikt på veranda. Det kreves ytterligere undersøkelser for å få avdekket årsak og skadeomfanget av lekkasjen.

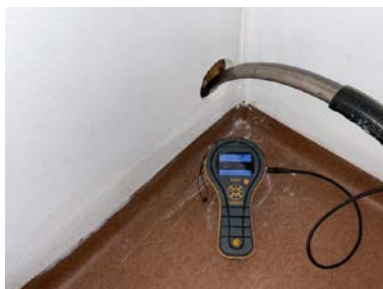
UNDERETASJE > VASKEROM

Det er ikke observert fukt eller råteskader på befaring. Våtrommet kan brukes som det står i dag, men uten noen form for garantier.
