# Tilstandsrapport

📍 Tindvegen 49 C, 7654 VERDAL

# gnr. 19, bnr. 189

Rapportdato: 12.12.2025

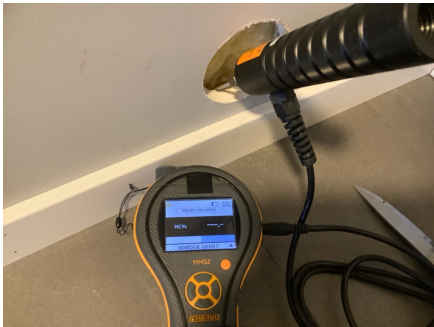
### TG 0 Tilliggende konstruksjoner våtrom

Hulltaking er foretatt i vegg entre, uten å påvise unormale forhold.

Ved fuktmålinger inne i veggkonstruksjonen ble det ikke registrert negative fuktindikasjoner noe som indikerer på tørt trevirke.
