# Tilstandsrapport

Fritidsbolig

Stavsengveien 132, 8820 DØNNA

Befaringsdato: 30.07.2025

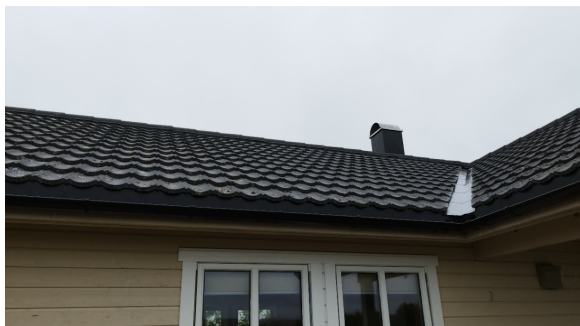
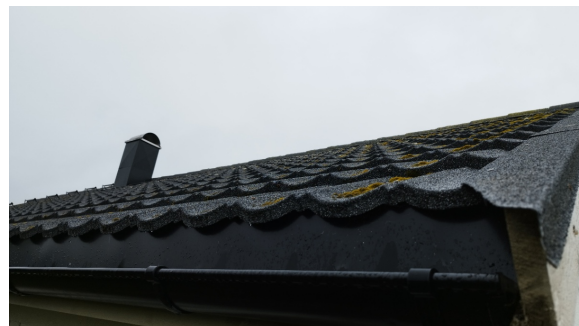
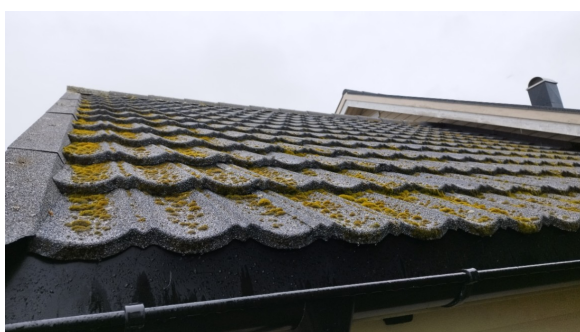
## TG 1 Nedløp og beslag

Renner og nedløp av lakkert metall fra byggeåret.  
Fastmontert takstige til pipen.  
Pipen er teknet med heldekkende beslag med bue.

Det må påregnes vedlikehold som skarping og maling.

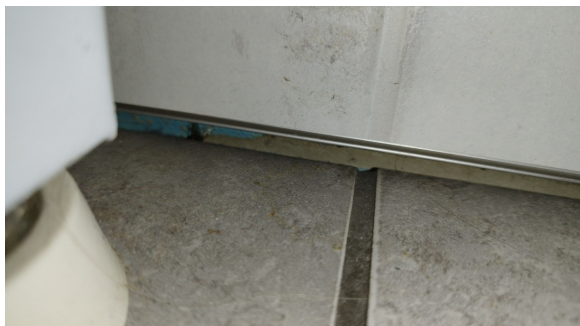
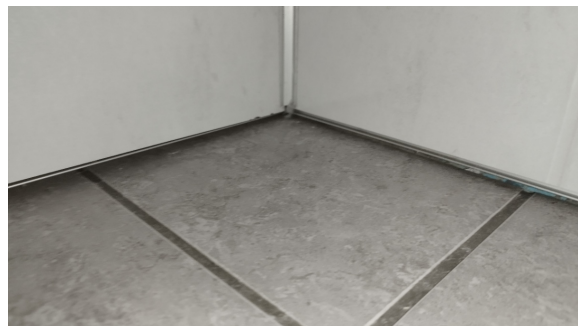
### TG 2 Overflater Gulv

- Det er påvist at høydeforskjell fra topp slukrist til gulv/synlig topp membran ved dørterskel er mindre enn 25 mm.
- Det er påvist avvik i fallforhold til sluk i forhold til krav i forskrift på byggetidspunktet.

Det er fall mot sluk, men ikke iht. forskriftskrav.

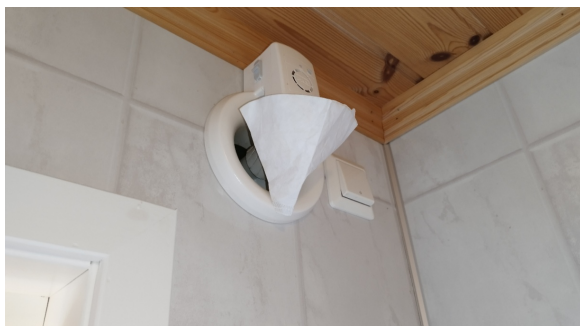
Test av avtrekket.

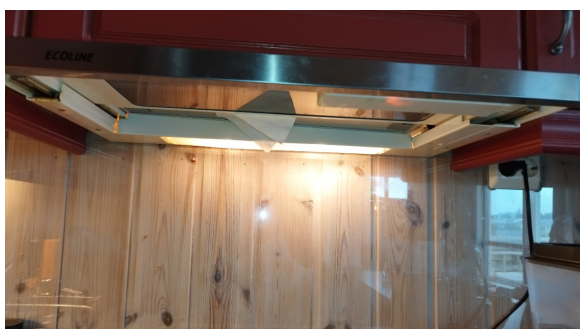
Test av avtrekket.

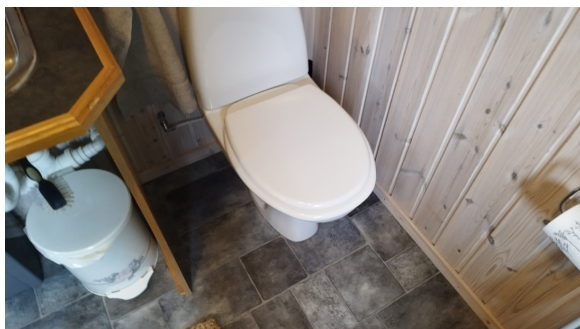
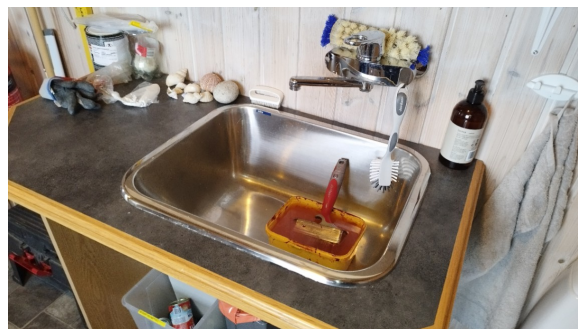
#### TG 2 Vannledninger

- Det er påvist at eventuelt lekkasjevann fra rør i rør system ikke ledes til sluk eller annen kompenserende løsning.
- Det er påvist ufagmessig utførelse av vannledninger.
- Det mangler tettemuffer i enden av varerør på rør-i-rør-system.

- Det bør foretas tiltak på anlegget som sikrer bedre løsning på eventuelt lekkasjevann fra rør i rør system.
- Det må monteres tettemuffer i enden av varerørene.

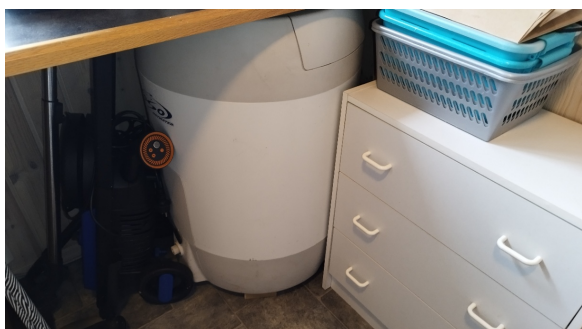
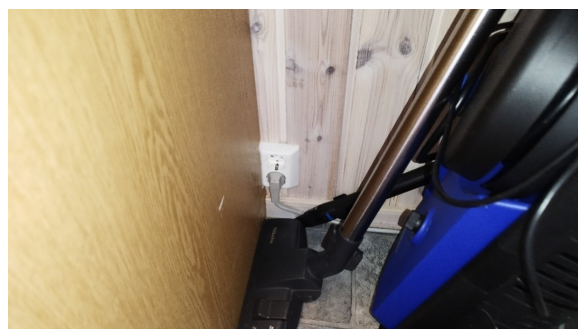
## ⚠ TG 2 Elektrisk anlegg

Ved kjøp/salg anbefaler DLE kontroll av installasjon utført av installatørforetak. (NEK 405 EI kontroll i bolig).
