# Tilstandsrapport

Enebolig

Kvelsolgata 61, 8618 MO I RANA

Befaringsdato: 16.06.2025

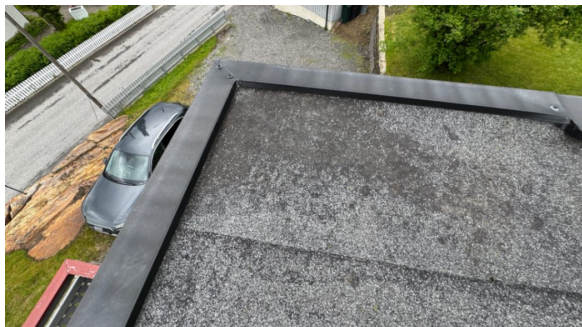
Taktekke har noe slitasje ved hjørner mot nord.

Overvåk tilstanden.

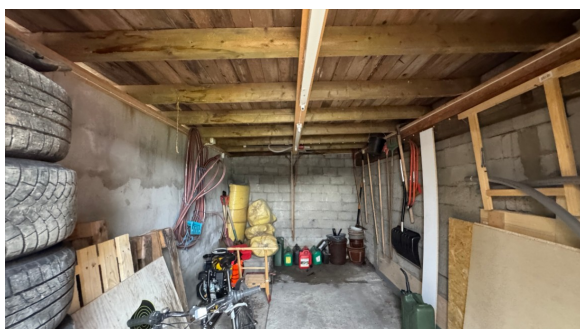
Det er påvist lekkasjer fra taktekket og råteskader i taktro.

Det er påvist fuktmerker og råteskader i taktro.

Utskifting av taktekke og råteskadet taktro må påregnes.

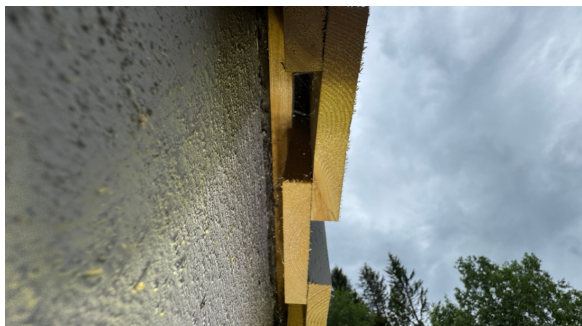
Det er ingen musesperre i nedre kant av konstruksjon.

- Råteskadet trekledning må skiftes ut.
- Råteskader i bordkledningen kan fortsette å utvikle seg både i tilliggende bordkledning og til bakenforliggende veggkonstruksjon, dersom en ikke foretar tiltak.
- Muresperre må etableres.

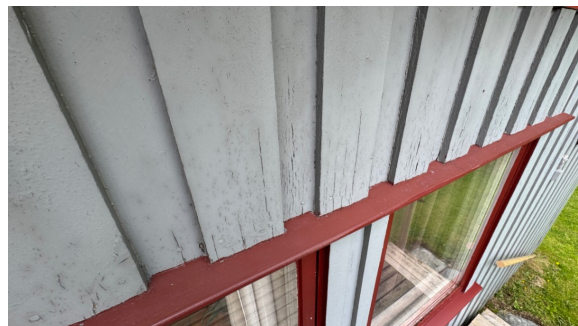
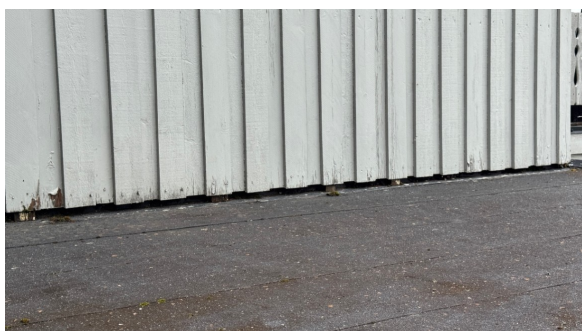
Det er påvist spredte råteskader i bordkledningen.

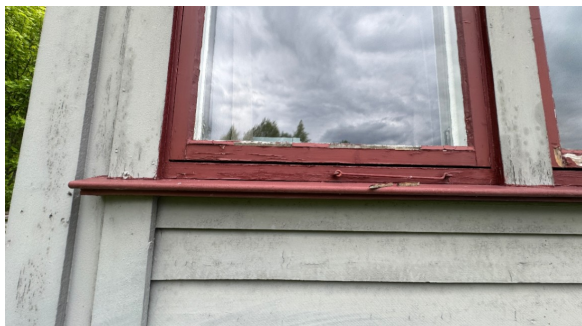
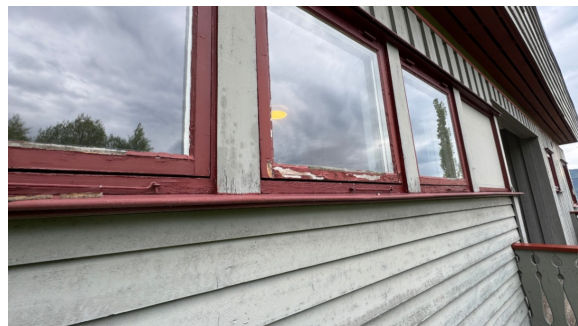
Karmene i vinduer er slitte og det er sprekker i trevirket.

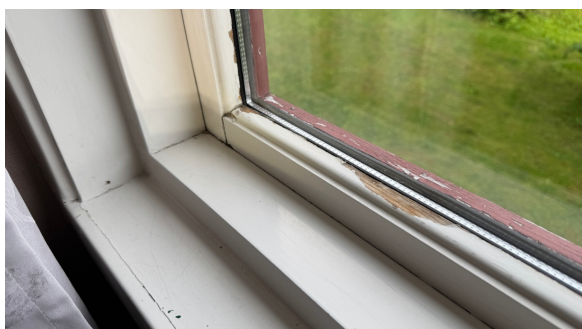
Det er påvist tegn på innvendig kondensering av enkelte vindusglass.

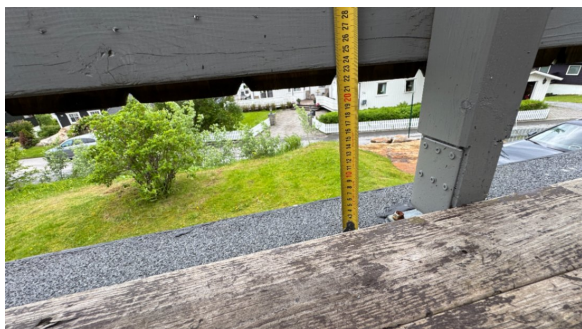
Åpninger i nedre kant på rekkverk for både terrasse og balkong er over 5 cm.

Overvåk tilstanden på tettesjikt/membran på balkong.  
Overflatebehandling/utskifting av rekkverk på terrasse bør vurderes.  
Åpninger i nedre kant på rekkverk bør minskes.

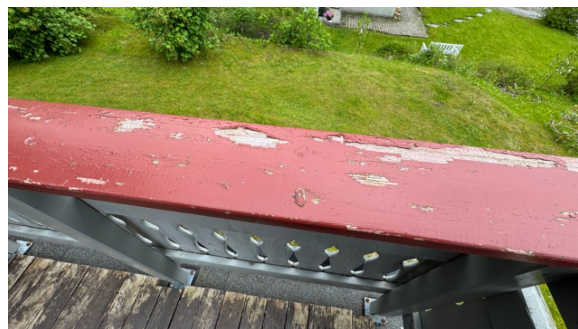
Rekkverk er værslitt.

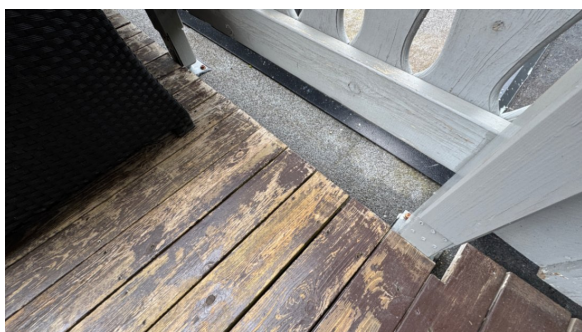
Tettesjikt (takpapp) på balkong er fra 2012.

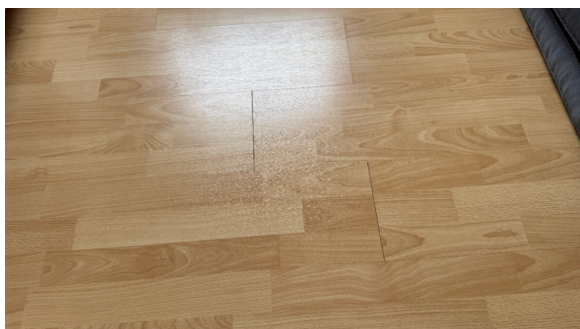
Det er registrert noe glipper i laminatskjøter.

Utbedring av avslutning av gulv mot dørterskler kan vurderes.  
Oppgradering/utbedring av enkelte overflater bør påregnes.

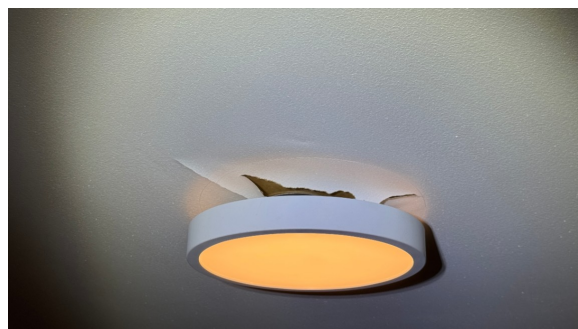
Sår i malerpapp bak taklampe på soverom.

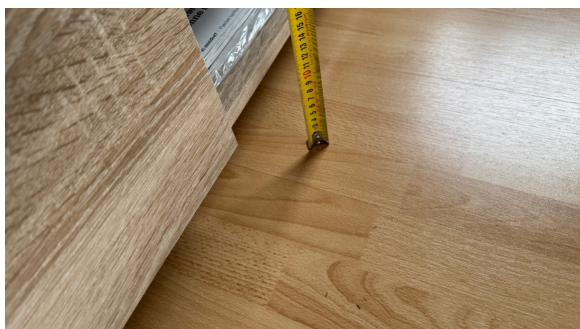
- Det er målt høydeforskjell på mellom 15-30 mm gjennom hele rommet. Tilstandsgrad 2 gis med bakgrunn i standardens krav til godkjente måleavvik.

Kontroll av planavvik.

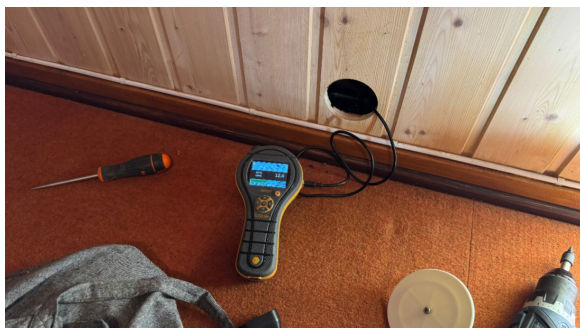
Innvendig isolering av grunnmur bryter med dagens anbefalte byggeskikk, som tilsier utvendig isolasjon. Innvendig isolasjon gjør at murkonstruksjonen blir kaldere, noe som øker faren for kondens og fuktoppsamling inne i vegg. Dette kan skade både isolasjonsmaterialet og murkonstruksjonen, og gir økt risiko for muggdannelse og dårlig innneklima.

Det er isolert direkte på grunnmur i rom under terreng.  
Ingen unormale fuktverdier ble registrert.

Overvåk tilstanden.

Ved fremtidig oppussing/renovering bør konstruksjonsoppbyggingen endres.

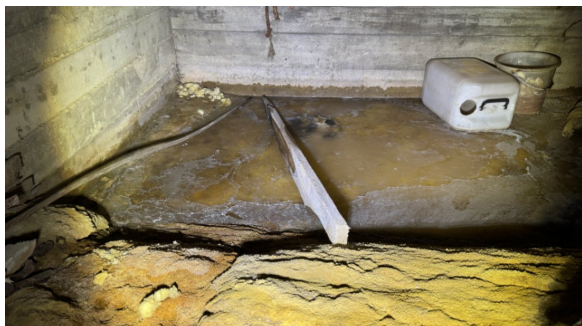
Det er påvist synlig vann i krypkjeller eller synlige tegn på innsig av vann i krypkjeller.

- Andre tiltak:
- Alt av organiske materialer må fjernes.
- Fuktsperre på bakken bør etableres.

Det må lages et system for drenering av vann ut fra krypkjeller.  
Fuktskadde/råteskadde stubbloftsbord må skiftes.

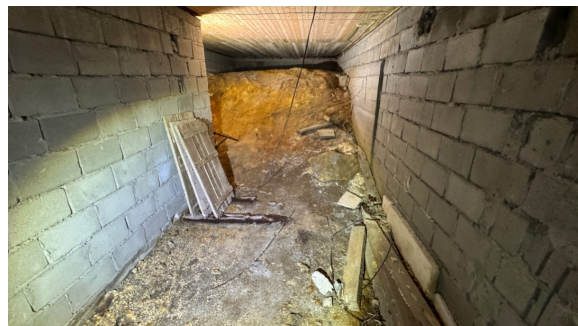
Det er manglende fuktsperre på bakken.

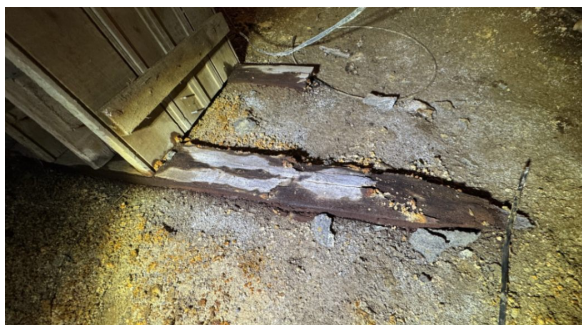
Organiske materialer lagret i krypkjeller er råteskadet.

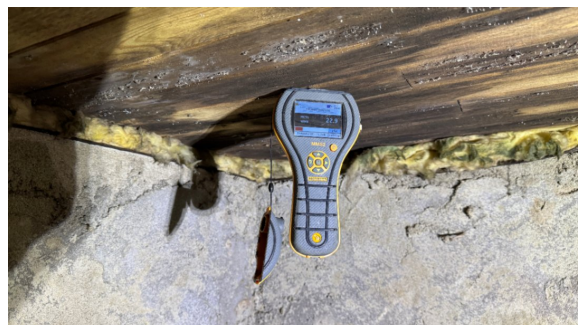
Det er registrert forhøyede fuktverdier og noe råteskade i stubbloft.

Det er målt forhøyede fuktverdier i stubbloftsbord.

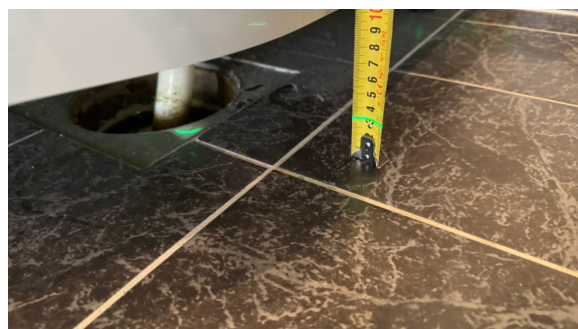
- Det er påvist at noen fliser har bom (hulrom under).
- Det er påvist avvik i fallforhold til sluk i forhold til krav i forskrift på byggetidspunktet.

Kontroll av fallforhold.

I henhold til fall mot sluk, vær oppmerksom ved bruk.

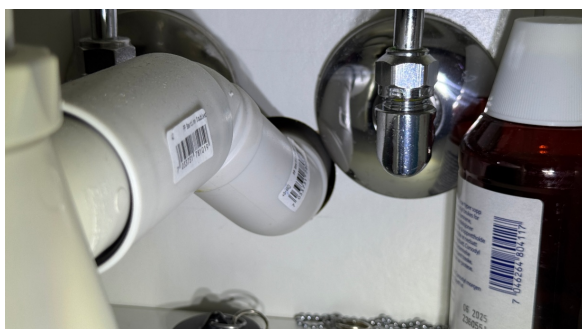
Det er påvist utette rørgjennomføringer i våtsone.

- Overvåk tilstanden jevnlig. For å få tilstandsgrad 0 eller 1 må tettesjiktet skiftes ut, men tidspunktet for når dette er nødvendig er vanskelig å si noe om.
- Det er viktig å merke seg at levetiden til en membran varierer basert på kvalitet, installasjon og bruk. Eldre membraner kan bli sprø og sprekke opp, noe som fører til at de mister sin vanntettende funksjon. Dette kan resultere i vannlekkasjer gjennom vegger og gulv og fuktskader.
- Ved utettheter i membran/tettesjikt er det høy risiko for at vann trenger gjennom konstruksjonene og kan medføre fuktskader.

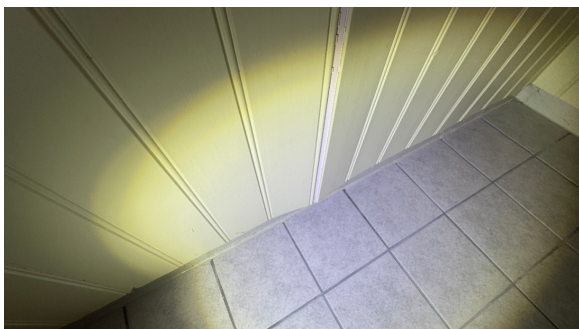
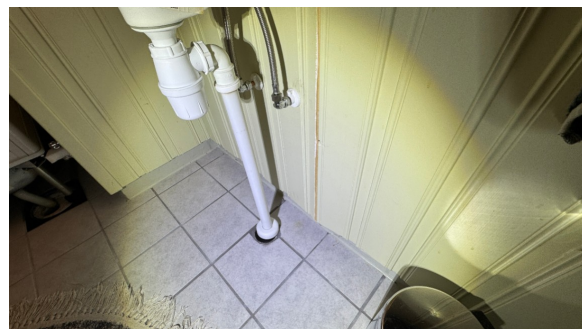
Panel har glipper i skjøter.

Overvåk tilstanden på vegger i våtsoner. Det bør etableres membran/tettesjikt på vegger i våtrommet.  
Panel bør festes tilfredsstillende.

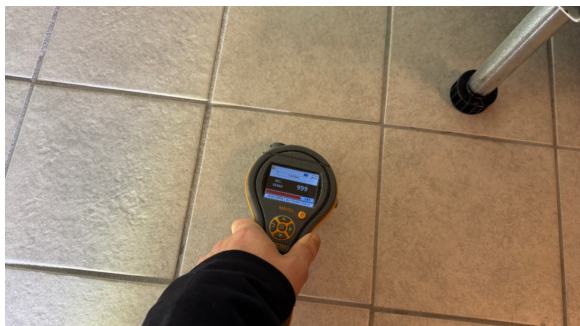
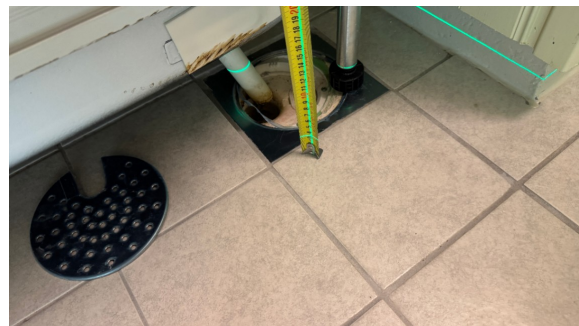
- Det er påvist avvik i fallforhold til sluk i forhold til krav i forskrift på byggetidspunktet.

Det ble registrert bom i flis.  
Det ble registrert forhøyde fuktverdier.

Det ble registrert forhøyde fuktverdier i området ved yttervegg og rundt sluk. Kontroll av fallforhold.

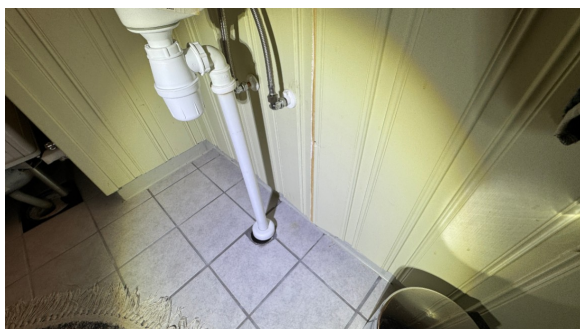
- Utettheter i tettesjiktet på våtrommet kan føre til fuktskader i bakenforliggende konstruksjoner dersom det ikke blir foretatt tiltak på våtrommets tettesjikt.

Det er ikke tilfredsstillende tettet rundt rørgjennomføring.

Det må tettes tilfredsstillende rundt rørgjennomføring.

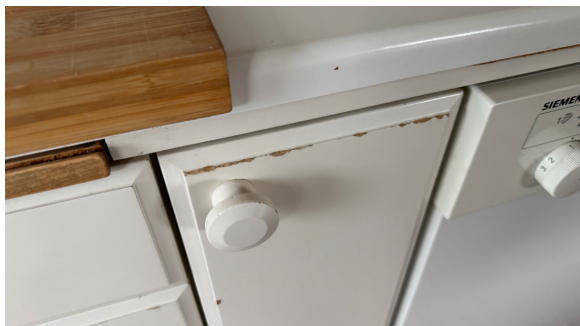
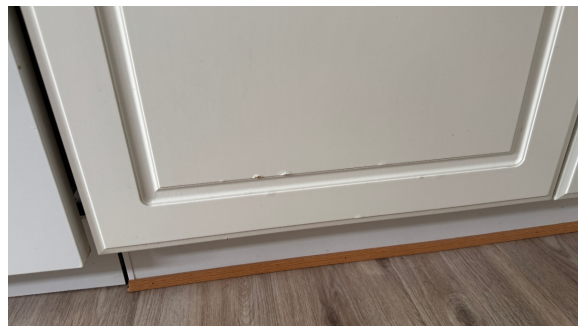
Avviket påvirker kun det visuelle uttrykket, og har ingen praktisk betydning for innredningens funksjon.

Innredningen har noe slitasje.

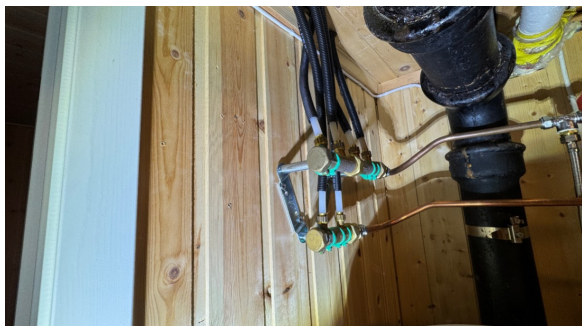
rørfordelerstokker er ikke plassert i et rørfordelerskap.

- Det er ikke behov for utbedringstiltak siden anlegget fungerer i dag, men ut ifra alder kan skader plutselig oppstå på eldre anlegg.
- Andre tiltak:
- Rørkurser på rør-i-rør system bør merkes.

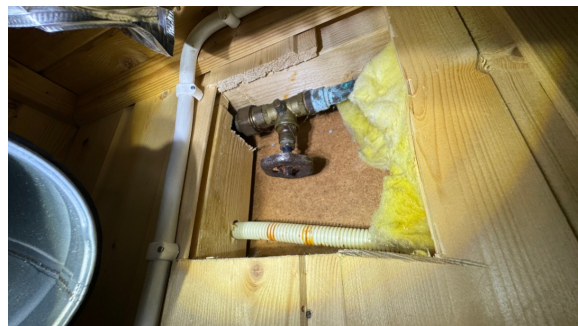
Det er irr på rør.

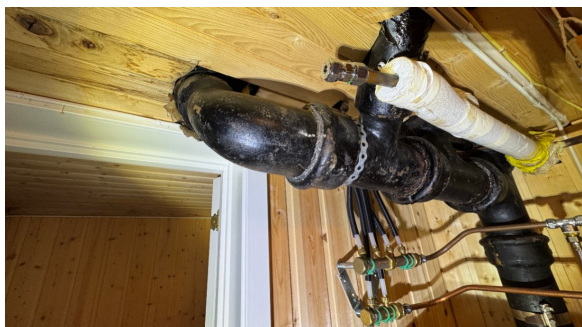
Avvik gjelder eldre avløpsrør av soil.

Det er eldre avløpsrør av soil.

- Det er ikke behov for utbedringstiltak siden anlegget fungerer i dag, men ut ifra alder kan skader plutselig oppstå på eldre anlegg.

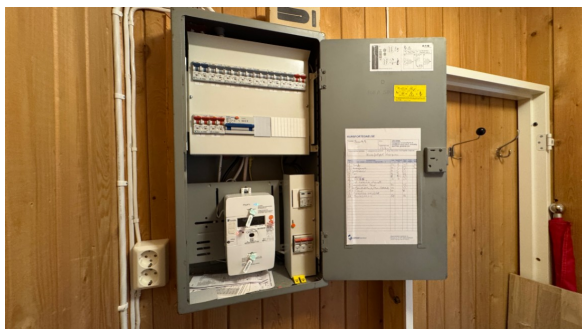
Da det er over 10 år siden siste kontroll, anbefales det en ny kontroll av el-installasjon. (TG2)

Kontroll av el-skap og kursfortegnelse.

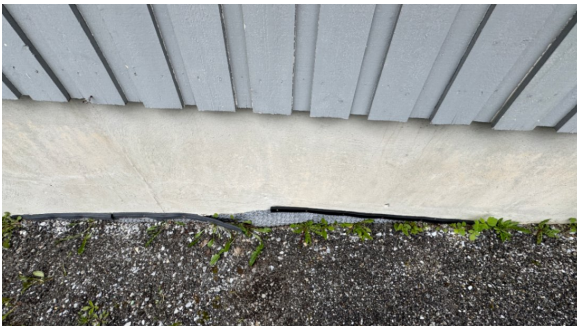
Klemlist er ikke tilfredsstillende festet.

- Tiltak for redrenering rundt boligen kan ikke utelukkes.

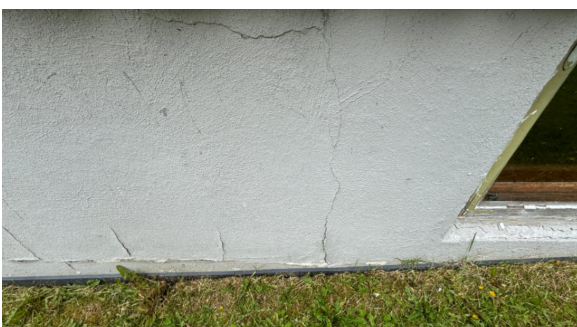
Grunnmuren har sprekkdannelser.

På generelt grunnlag bør sprekker og riss i puss tettes.

Ved fremtidig oppussing/renovering av sokkeletasjen, bør det gjøres nærmere undersøkelser av tilstanden på grunnmur innvendig.

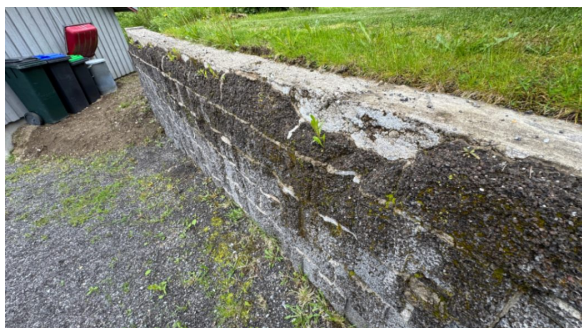
Støttemuren har noe skader/hakk.

Utbedring av skader/hakk bør påregnes.

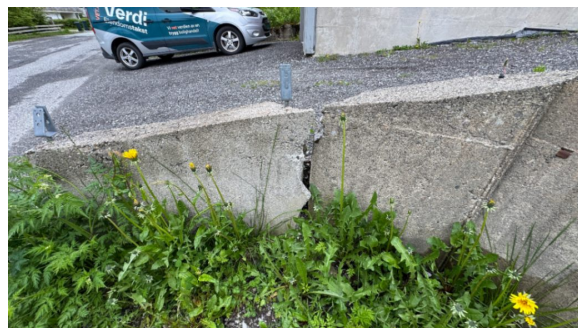
Det er påvist større sprekker i muren.
