Kveldsolgata 61, 8618 MO I RANA

# Flott eiendom i attraktivt område med nydelig utsikt over Ranfjorden!

# Tilstandsrapport

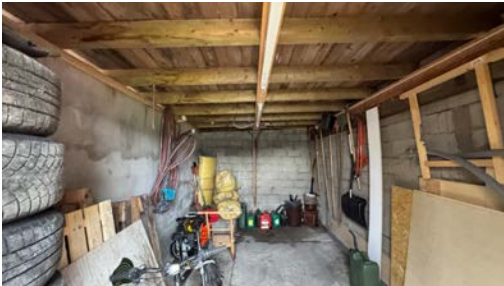
Det er påvist lekkasjer fra taktekket og råteskader i taktro.

Det er påvist fuktmerker og råteskader i taktro.

Utskifting av taktekke og råteskadet taktro må påregnes.

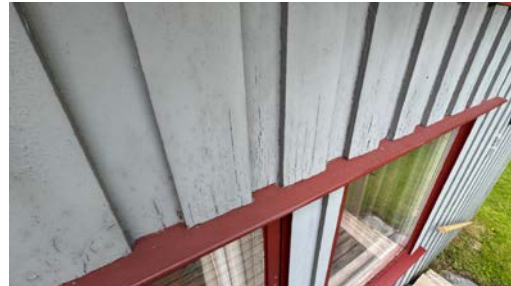
- Det er påvist spredte råteskader i bordkledningen.
- Det er ingen musesperre i nedre kant av konstruksjon.
- Det er værslitt/oppsprukket trevirke/trepaneler.

Det er påvist spredte råteskader i bordkledningen.

- Råteskadet trekledning må skiftes ut.
- Råteskader i bordkledningen kan fortsette å utvikle seg både i tilliggende bordkledning og til bakenforliggende veggkonstruksjon, dersom en ikke foretar tiltak.
- Musesperre må etableres.

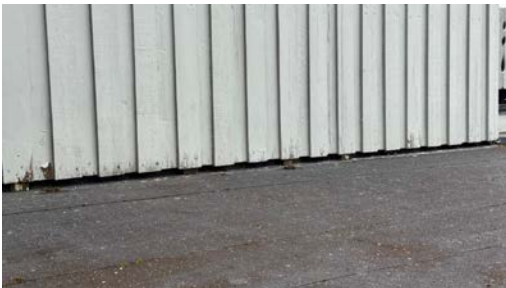
Det er påvist spredte råteskader i bordkledningen.

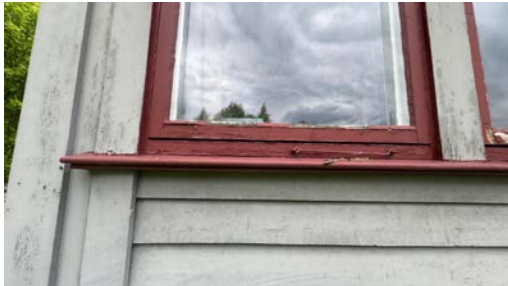
Karmene i vinduer er slitte og det er sprekker i treverket.

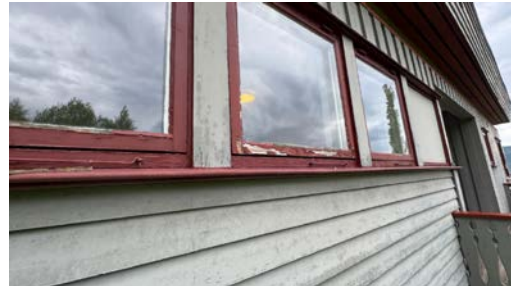
Karmene i vinduer er slitte og det er sprekker i treverket.

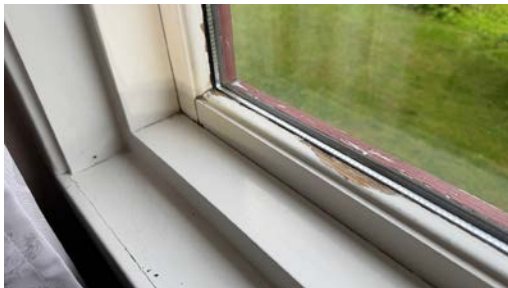
Det er påvist tegn på innvendig kondensering av enkelte vindusglass.

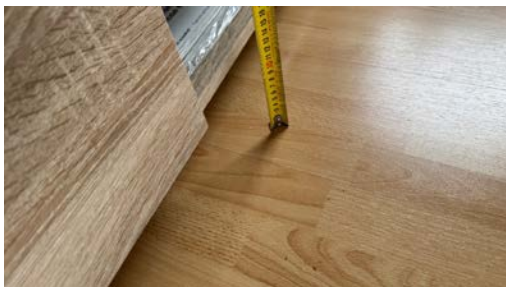
Det er målt høydeforskjell på mellom 15-30 mm gjennom hele rommet. Tilstandsgrad 2 gis med bakgrunn i standardens krav til godkjente måleavvik.

Kontroll av planavvik.

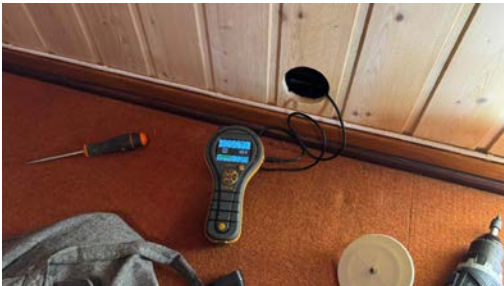
Innvendig isolering av grunnmur bryter med dagens anbefalte byggeskikk, som tilsier utvendig isolasjon. Innvendig isolasjon gjør at murkonstruksjonen blir kaldere, noe som øker faren for kondens og fuktoppsamling inne i vegg. Dette kan skade både isolasjonsmaterialet og murkonstruksjonen, og gir økt risiko for muggdannelse og dårlig innneklima.

Det er isolert direkte på grunnmur i rom under terreng. Ingen unormale fuktverdier ble registrert.

Overvåk tilstanden.

Ved fremtidig oppussing/renovering bør konstruksjonsoppbyggingen endres.

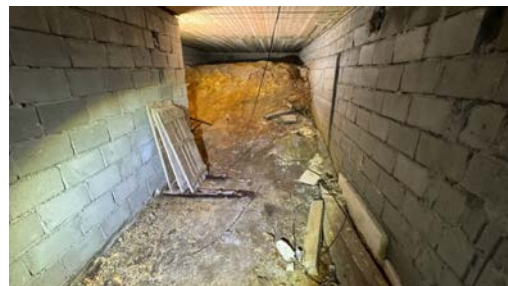
Det er manglende fuktsperre på bakken.

- Alt av organiske materialer må fjernes.
- Fuktsperre på bakken bør etableres.
- Det må lages et system for drenering av vann ut fra krypkjeller.
- Fuktskadde/råteskadde stubbloftsbord må skiftes.

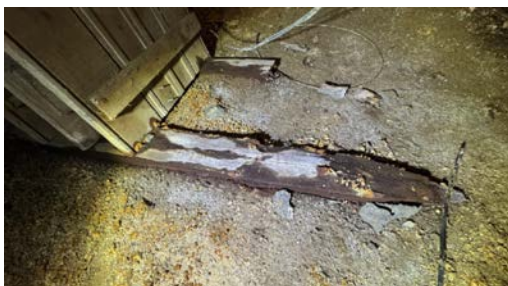
Organiske materialer lagret i krypkjeller er råteskadet.

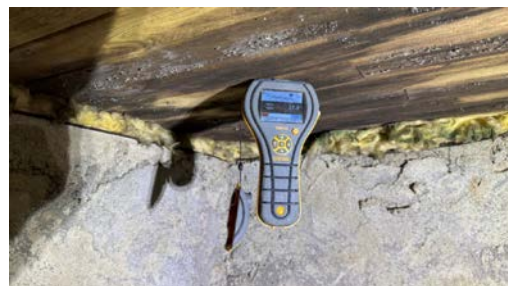
Det er registrert forhøyede fuktverdier og noe råteskade i stubbloft.

Det er målt forhøyede fuktverdier i stubbloftsbord.

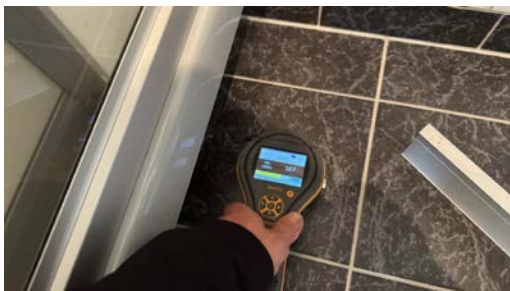
Det ble fuktmålt ved befaring, ingen unormale fuktverdier ble registrert.

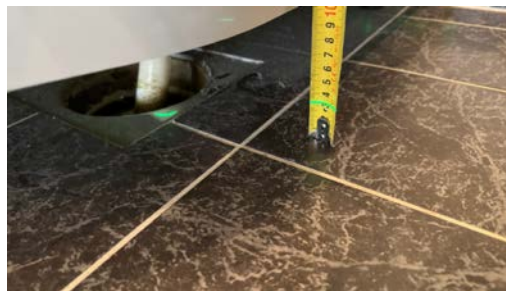
I henhold til fall mot sluk, vær oppmerksom ved bruk.

Kontroll av fallforhold.

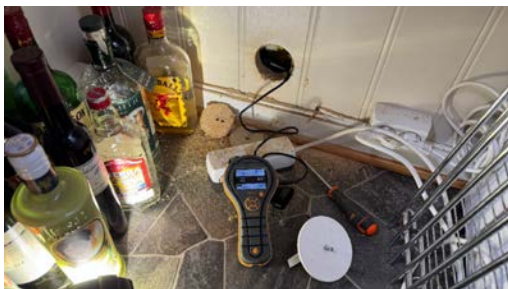
Hulltaking er foretatt uten å påvise unormale forhold.

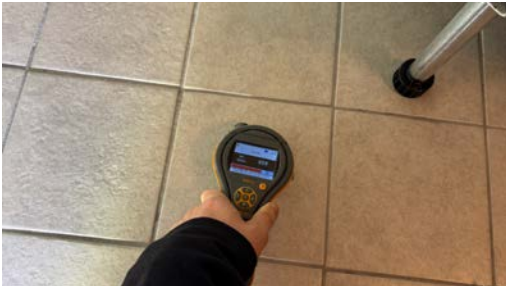
Det ble registrert forhøyde fuktverdier.

Det ble registrert forhøyde fuktverdier i området ved yttervegg og rundt sluk.

- Gjennomføre ytterligere undersøkelser og foreta utbedring av skade.

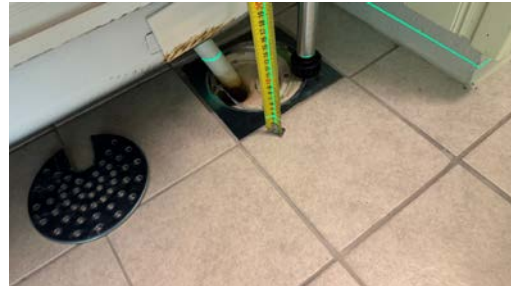
Det er påvist avvik i fallforhold til sluk i forhold til krav i forskrift på byggetidspunktet.

Kontroll av fallforhold.

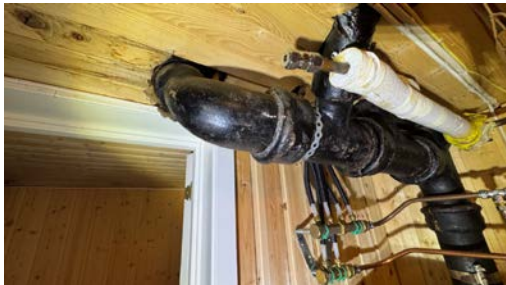
Avvik gjelder eldre avløpsrør av soil.

Det er eldre avløpsrør av soil.

- Det er ikke behov for utbedringstiltak siden anlegget fungerer i dag, men ut ifra alder kan skader plutselig oppstå på eldre anlegg.

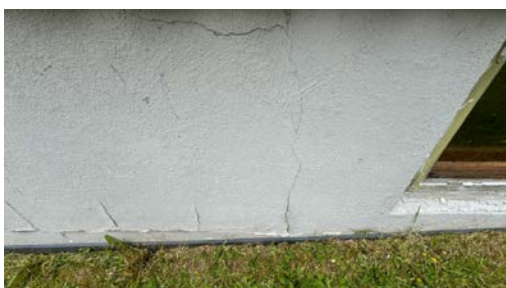
Grunnmuren har sprekkdannelser.

På generelt grunnlag bør sprekker og riss i puss tettes.

Ved fremtidig oppussing/renovering av sokkeletasjen, bør det gjøres nærmere undersøkelser av tilstanden på grunnmur innvendig.

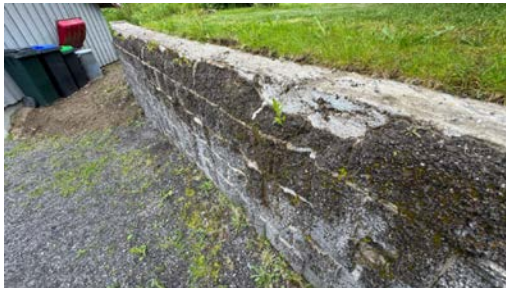
Støttemuren har noe skader/hakk.

Utbedring av skader/hakk bør påregnes.

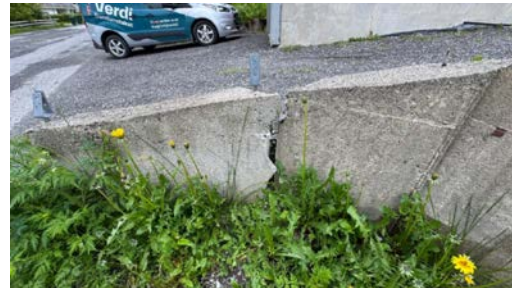
Det er påvist større sprekker og/eller skjevheter i muren.

Det er påvist større sprekker i muren.
