# Claus Bendekes veg 32 2312 OTTESTAD

## Tilstandsrapport Eierskifte

Boligtype: Leilighet

Byggeår: 2004

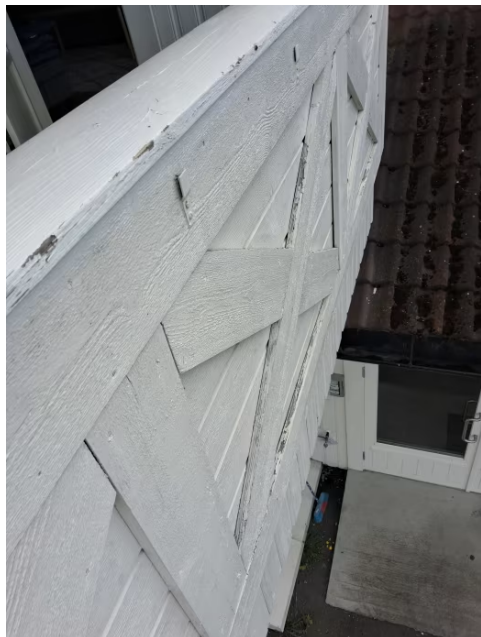
Rekkverk er malingsslitt.

Balkonger og terrasser som ligger mer enn 50 cm over terreng skal sikres med rekkverk. Rekkverkshøyden er målt til 92 cm. Dette er lavere enn dagens forskriftskrav på 100 cm, men tilfredsstillende krav på oppføringstidspunktet. Rekkverk har synlige symptomer på slitasje/elde, det registreres avflasket maling på rekkverket.

For å lukke avviket må høyden på rekkverket heves til dagens krav på 100 cm. Overflatebehandling bør påregnes.

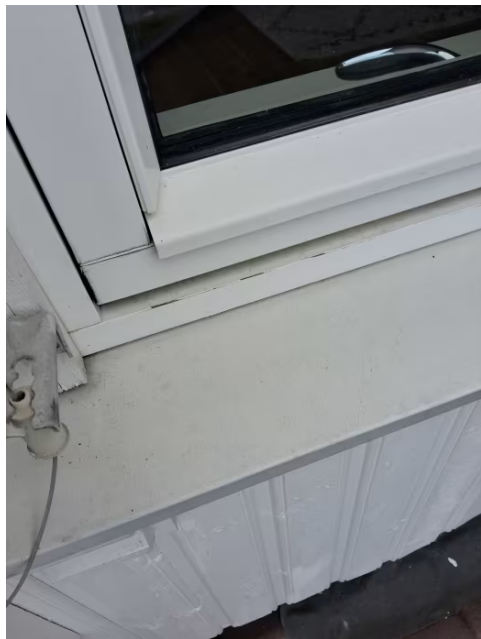
Enkelte vinduer begynner å bli værslitt.

Enkelte vinduer er noe værslitt.

Overflatebehandlinger bør påregnes.

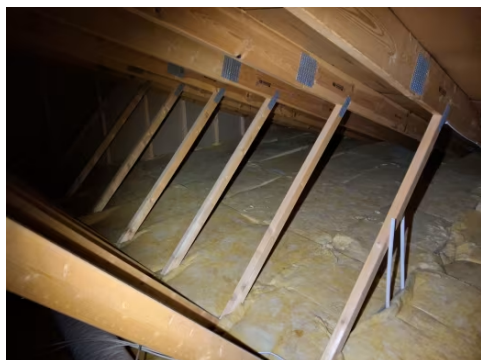
Kaldtloft over leiligheten.

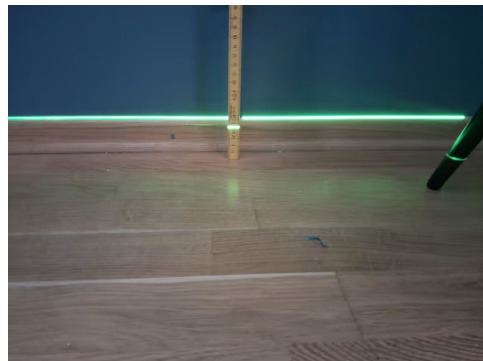
Etasjeskille er kontrollert med nivelleringslaser.

Kontroll av etasjeskille utføres med nivelleringslaser. Det tas stikkprøver i to retninger i minst to rom per etasje der det lar seg gjøre. Ingen vesentlige avvik ble registrert. Målt lokalt avvik er <10mm og totalt avvik <15 mm pr. rom.

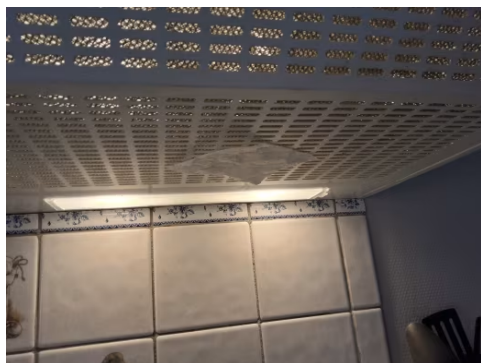
Avtrekkseffekten er testet med papir.

Kjøkkenventilatoren er testet med papir og det registreres sug i kanalen.

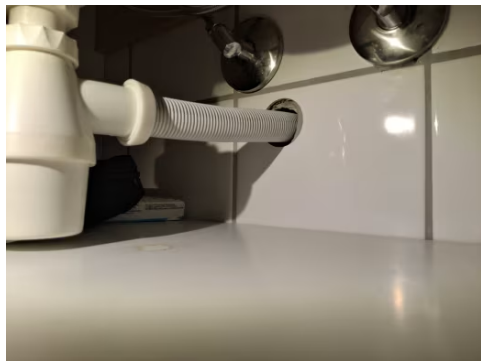
Avløpsrør med motfall på registreres under servant på bad.

Det registreres sen avrenning i servant på bad, forholdet vurderes å skyldes registrert motfall på avløpsrør fra servant. Det er ikke påvist noen stakeluke i boenheten. Staking kan i enkelte tilfeller utføres via sluk eller andre installasjoner med avløp.

På grunn av sen avrenning fra tappested anbefales en kontroll / utbedring av rørlegger.

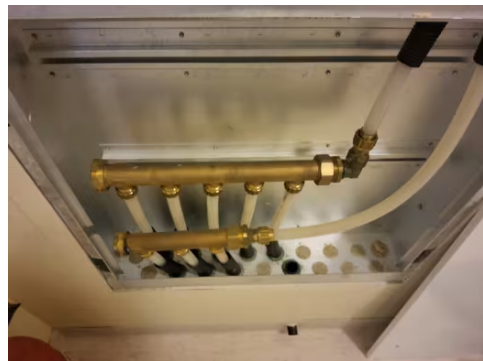
Fordelerskap for rør-i-rør er plassert på bod/teknisk rom.

| <p>Åpninger i fordelerskapet til omsluttende veggkonstruksjon er kun forseglet med tape. Erfaringsmessig vil tape gå i oppløsning ved fuktbelastning over tid og konsekvens kan være fuktskader hvis det skulle oppstå lekkasje fra vanninstallasjoner i fordelerskapet. Det bemerkes at løsningen ikke nødvendigvis er uvanlig i bygninger fra denne tidsperioden.</p> | |

| Det anbefales at åpninger i fordelerskapet plomberes etter dagens standard. | |

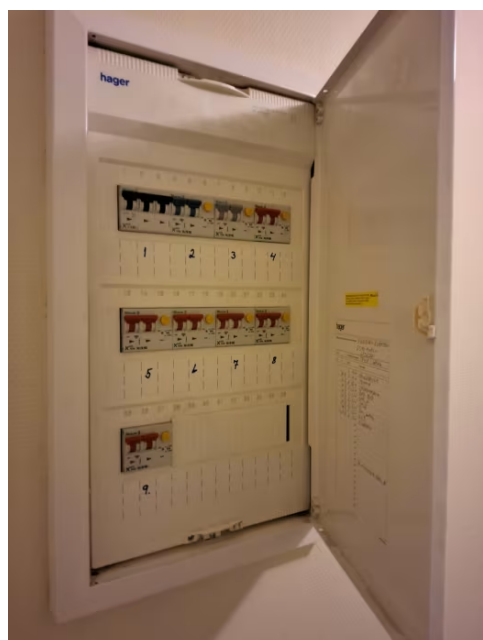
Sikringsskap er plassert i bod/teknisk rom.

| <p>Sikringsskap med automatsikringer plassert i bod/teknisk rom.</p> <p>Det er gjennomført en elkontroll datert 06.09.2023 uten avvik eller dokumentert rettet avvik. Valg av tilstandsgrad er satt med bakgrunn i at det er gjennomført kontroll / tilsyn uten avvik eller rettet avvik. Anlegget er utover dette ikke vurdert av bygningssakkyndig. Det bemerkes at dette ikke er en garanti for at anlegget er feilfritt.</p> | |

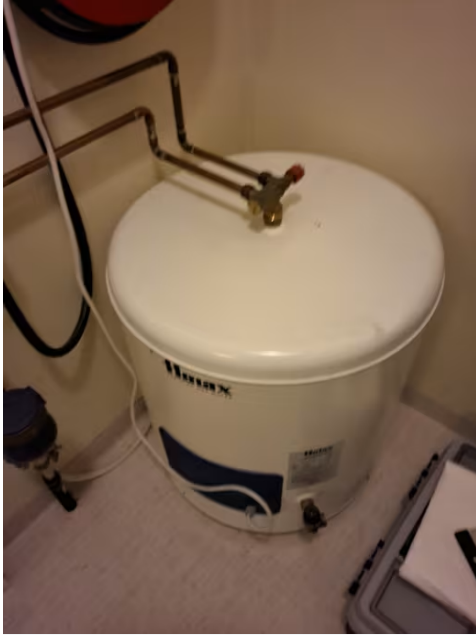
Varmtvannsbereder er plassert på bod/teknisk rom.

Berederen er over 20 år og har derfor usikker restlevetid.

En utskifting av bereder som følge av oppnådd alder (over 20 år) er påregnelig.

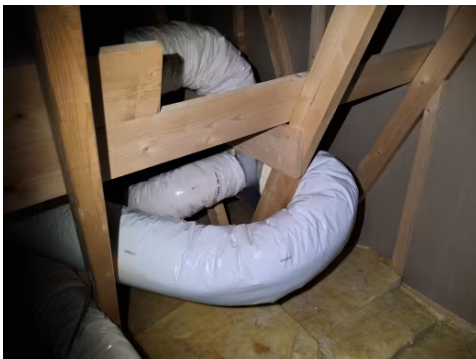
Mekanisk avtrekksvifte er plassert på kaldtloft.

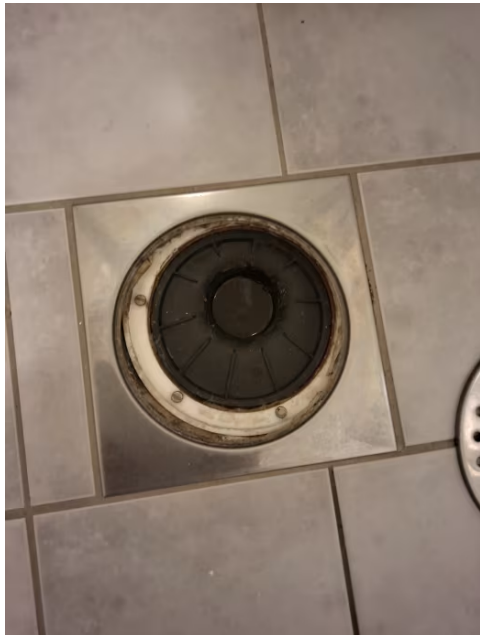
Det ble ikke registrert avvik på sluk.

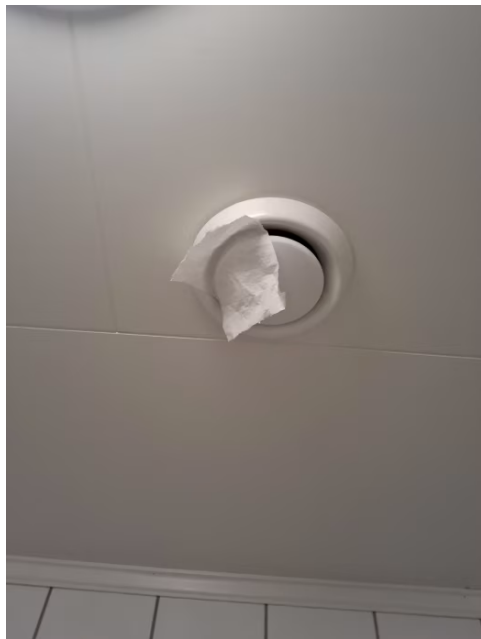
Avtrekkseffekt ble testet med papir.

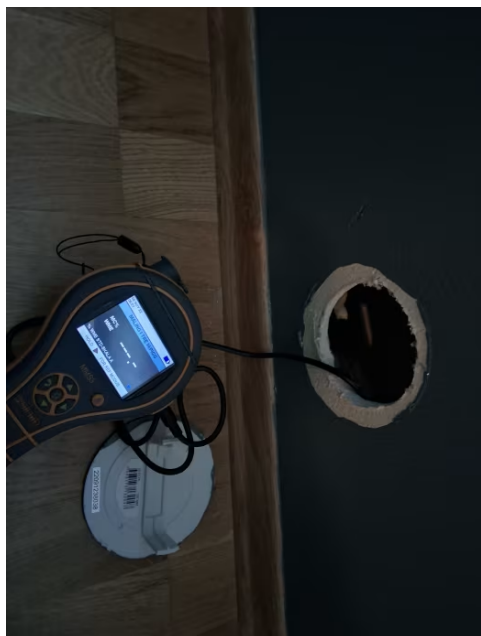
Bilde fra fuktmåling i veggkonstruksjon tilstøtende våtsone.

Det er benyttet hull fra tidligere utført hulltaking i nedre del av vegg i soverom. Undersøkelsen viser ingen tegn til skader eller fukt i konstruksjonen. Piggmåling: under 6 vektprosent.

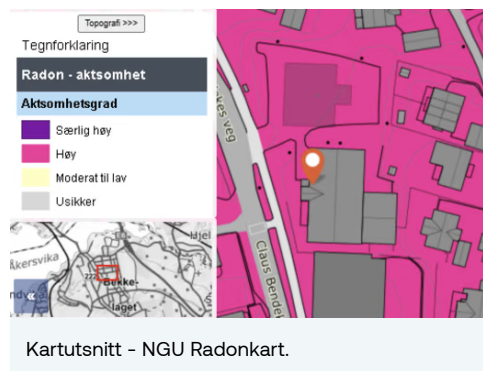
Boligen ligger i ett område med høy aktsomhetsgrad. Informasjon er innhentet fra NGU radonkart.

For å kartlegge de faktiske forholdene bør det gjennomføres radonmåling.
