# Tilstandsrapport

Boligbygg med flere boenheter

Kanalvegen 35, 2052 JESSHEIM

Befaringsdato: 10.07.2025

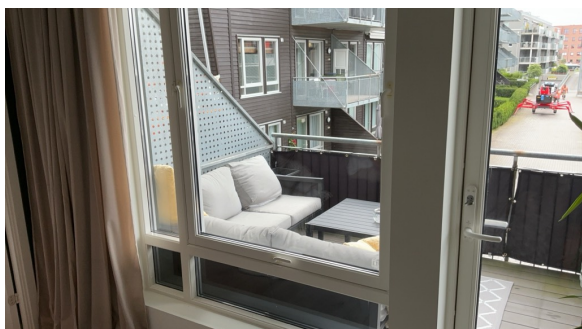
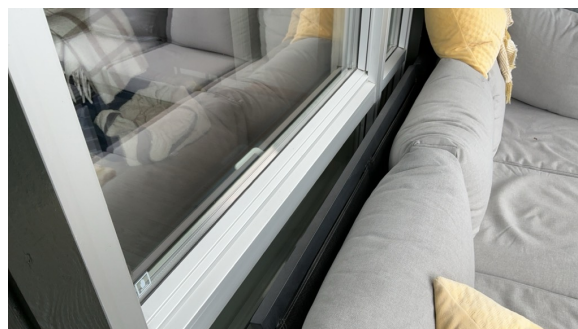
### TG 1 Vinduer

Trevinduer med 2-lags energiglass. På utsiden er vinduer beslått med aluminium. Besiktiget fra svalgang, balkong, og innvendige rom. Det ble ikke observert eller opplyst om punkterte isolerglass. Pga. temperatur og lysforhold kan dette være vanskelig å oppdage. Alder på vinduer tilsier at punktering kan forekomme selv om det ikke ble avdekket ved befaringen.

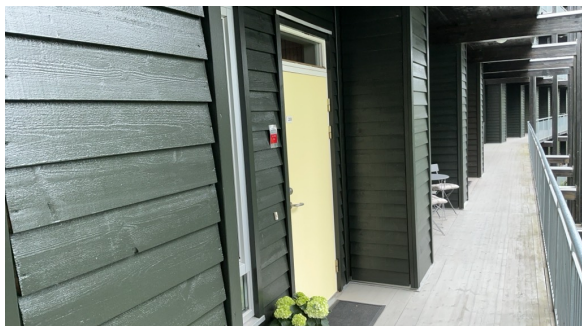
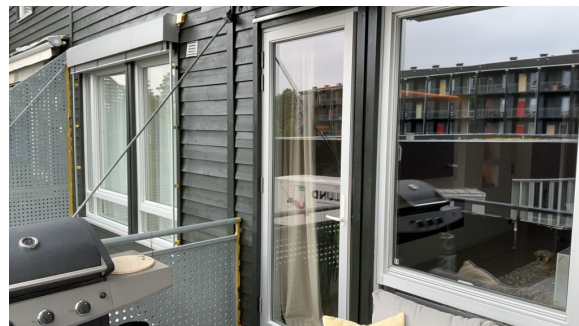
### TG 1 Dører

Ytterdør i treverk.

Balkongdør i treverk, med aluminiumsbeslag på utsiden.

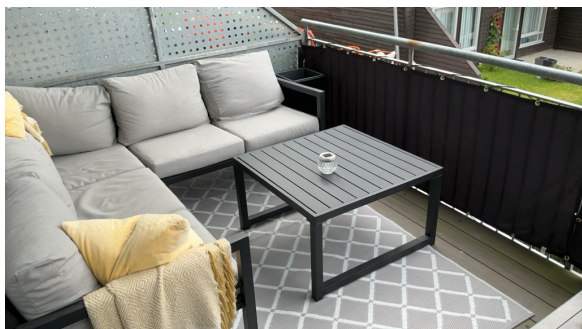
## TG 1 Balkonger, terrasser og rom under balkonger

Delvis overbygd balkong. Gulv kompositt. Rekkeverk i stål. Det er montert markise.  
Balkonger som står under åpen himmel vil alltid ha vedlikeholdsbehov, dette må påregnes.

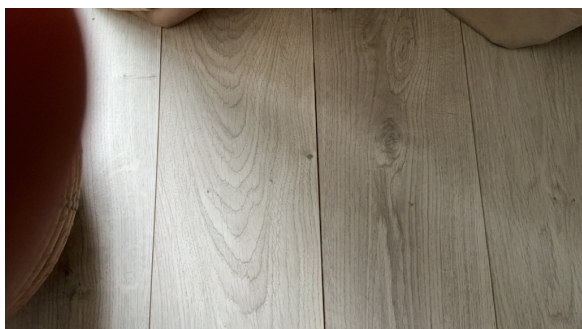
### TG 2 Overflater - 2

Laminatgulv har blitt utsatt for fuktighet fra blomsterpotter. Dette har medført noe svelling, og missfarging på to steder.

Laminatgulv har blitt utsatt for fuktighet fra blomsterpotter på to steder, Dette har medført noe svelling, og missfarging.

(Krav til estetikk) Avhengig av bruksmønster og krav til estetikk av kjøper kan det være påregnelig med utskiftning/utbedringer.

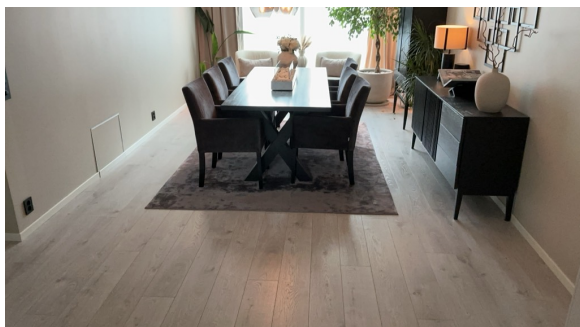
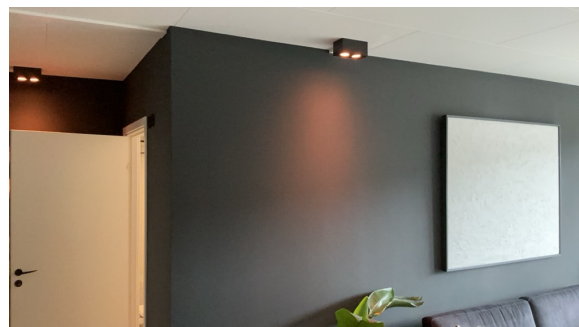
### TG 1 Overflater

Innvendige overflater er hovedsakelig preget av:  
Gulv: Laminat, med varmemefolie i entre.

Vegg: Malte plater. Nymalt 2024, utenom kjøkken. Opplyst av eier.  
Himling: Himlingsplater.

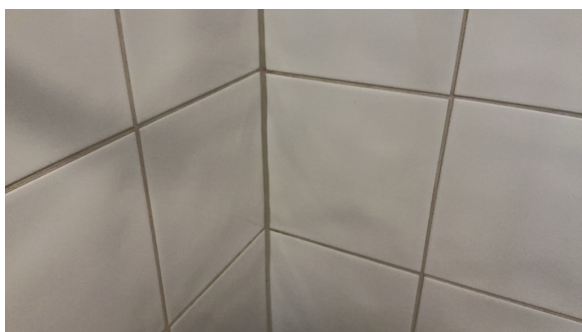
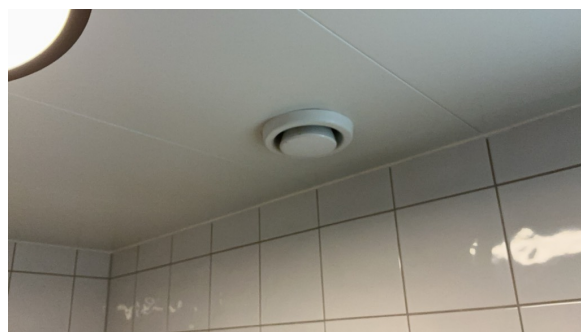
Ved enkle fuktsøk ble det ikke registrert verdier utover hva som forventes som normalt. Noe slitasje/misfarging i fuger er registrert.
