# Tilstandsrapport

Enebolig

Hareveien 25, 0491 OSLO

Befaringsdato: 05.06.2024

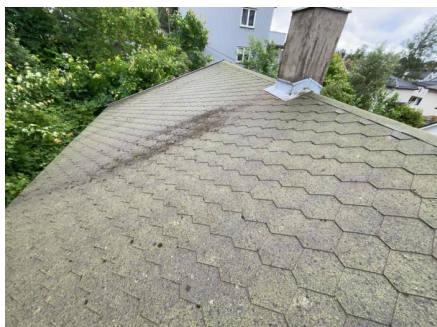
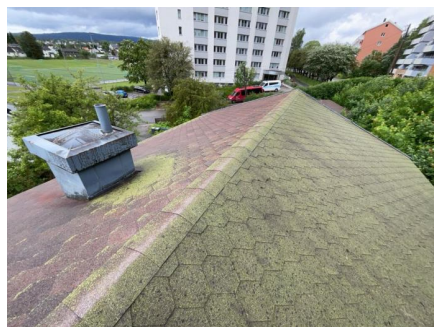
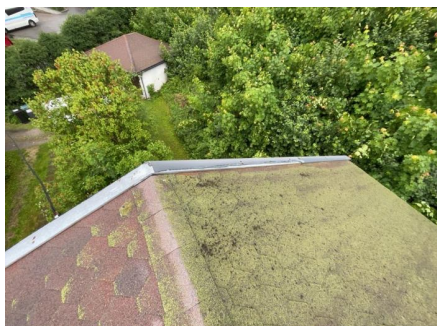
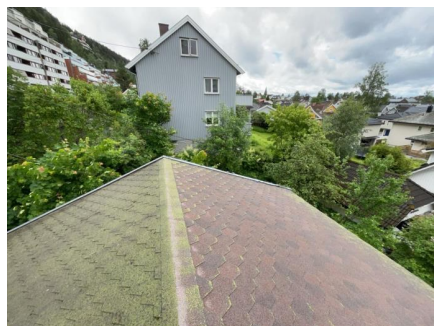
Det registreres noe mosegroing.

Beslag har avflassing.

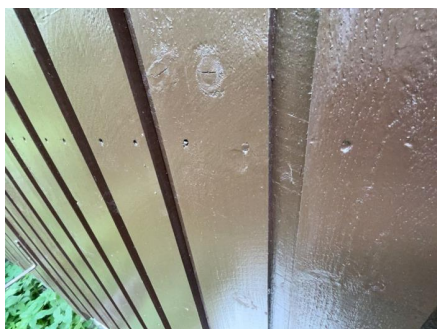
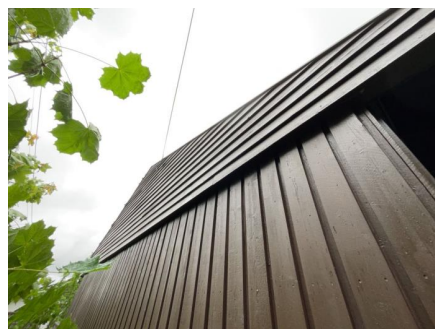
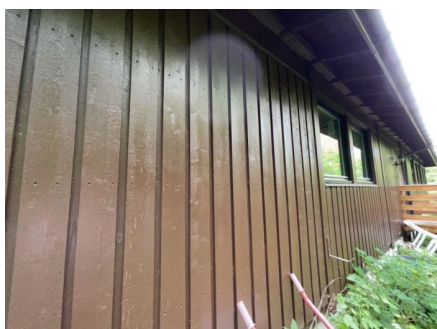
Fasadene har forskjeller av slitasje (kuving og tørkesprekker).

Spikerhoder er stedvis brutt overflaten, noe som gjør at overflatene rundt spikerhodet er mer utsatt for oppsamling av skitt og fukttoppsug.

- Musesperre må etableres.

Mulig tiltak kan være å fuge/sparkle over spikerhoder der de har brutt overflaten og overflatebehandle.

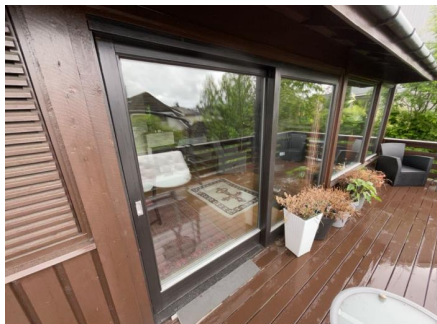
Det er satt på metallplate i nedkant på dørblad utvendig. Mulig årsak kan være at døren har skader, og det anbefales nærmere undersøkelser.

Utføre vedlikehold.

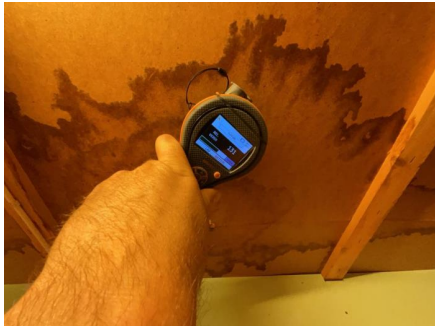
Eldre fuktskjolder i himling i boden under kjøkkenet. Det ble ikke indikert noen unormale høye fuktverdier i dette området på befaringstidspunktet.

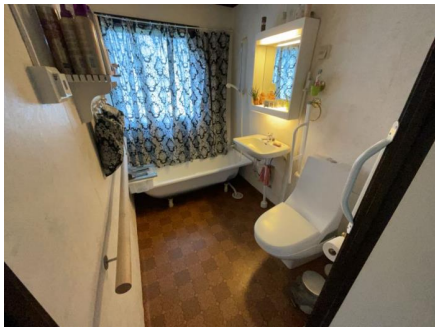
TG 3 er satt på bakgrunn av at våtrommet har oversteget normal forventet levetid/brukstid, samt utførelse i forhold til dagens krav til våtrom. Badet har en eldre standard med brukslitasje fra byggetiden. Det er sprekker i tapetskjøter, og løs folie på himlingsplater.

- Våtrommet må totalrenoveres. Alle forhold med tettesjikt, våtsone, sluk m.m. må dokumenteres.

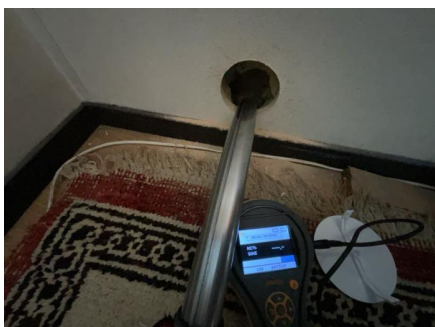
Hulltaking er foretatt uten å påvise unormale forhold i selve hulltakingen. Hulltaking er foretatt fra stuen, og ikke bak dusj batteriet da det ikke er fysisk mulig pga. tilliggende konstruksjoner.

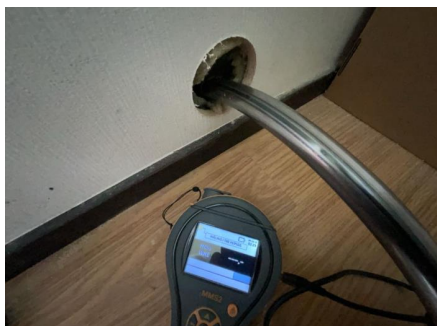
Hulltaking er foretatt uten å påvise unormale forhold. Hulltaking er foretatt fra soverom.

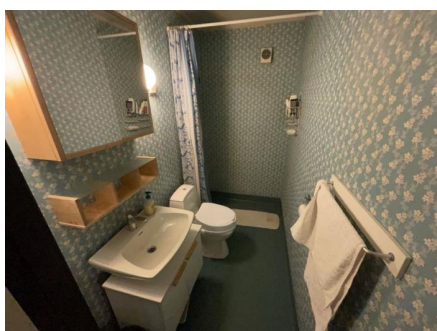
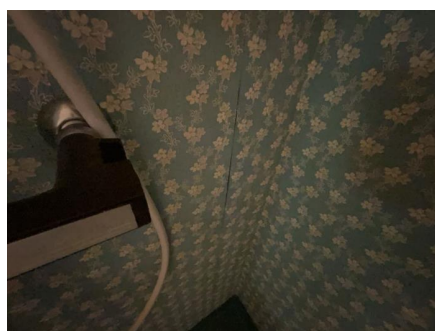
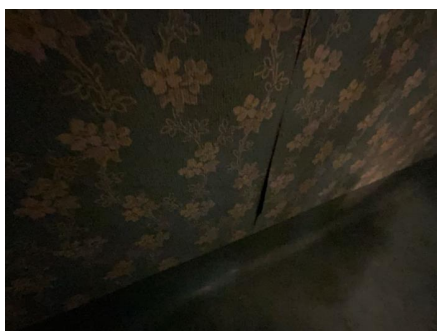
TG 3 er satt på bakgrunn av at våtrommet har oversteget normal forventet levetid/brukstid, samt utførelse i forhold til dagens krav til våtrom. Badet har en eldre standard med brukslitasje fra byggetiden. Det observeres sprekker i tapetskjøter.

Det dusjes direkte på vegger og gulv, noe som på generelt grunnlag kan være en risikoløsning med hensyn til fukt i bakenforliggende og underliggende konstruksjoner.

- Våtrommet må totalrenoveres. Alle forhold med tettesjikt, våtsone, sluk m.m. må dokumenteres.

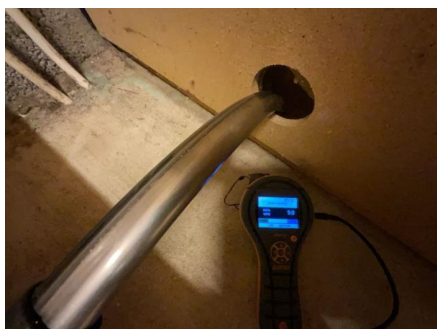
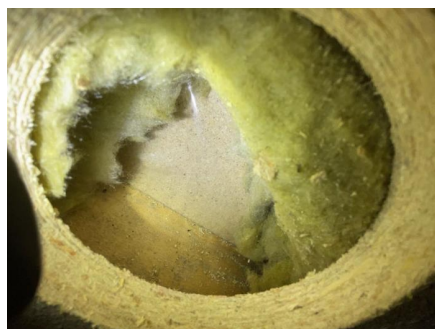
Hulltaking er foretatt uten å påvise unormale forhold. Hulltaking er foretatt fra boden.

Det registreres bruk av fuktsperre bak veggplate på badet, noe som kan øke risikoen for maganisering av fukt i veggplate.

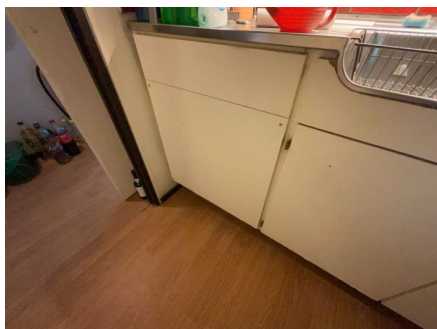
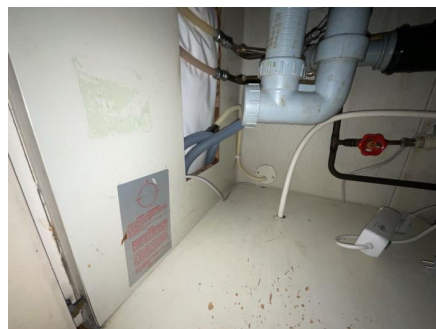
Varmtvannsbereder er skjult, og det anbefales ytterligere undersøkelser.

- Det bør etableres tilfredsstillende el-tilkobling etter gjeldende forskrift.
- Det bør etableres tilfredsstillende avrenning eller lekkasjesikring ved varmtvannstank.

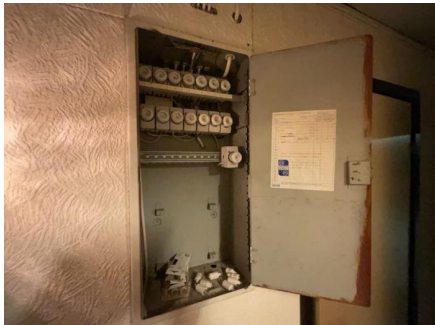
Sikringskap i underetasjen.

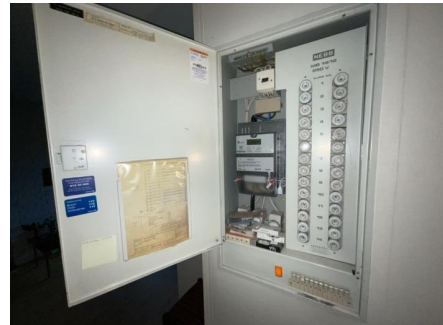
Sikringskap i første etasje

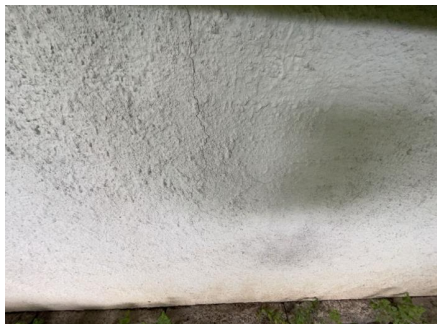
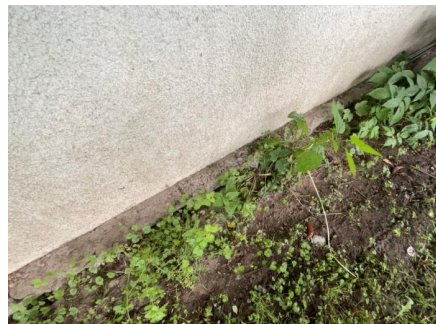
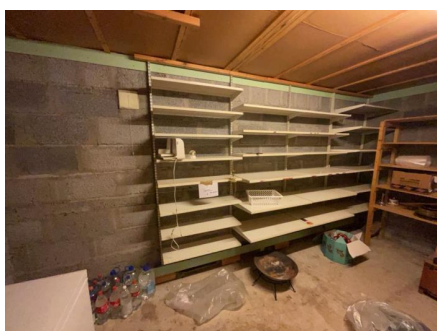
Stedvis små sprekker/riss.

Utføre lokale tiltak/vedlikehold.
